Asbestinventarisatetest

Schoonaerde 67/1, 3290 Diest

Attestnummer : 20230702-000165.002

Uitgegeven op : 03.07.2023

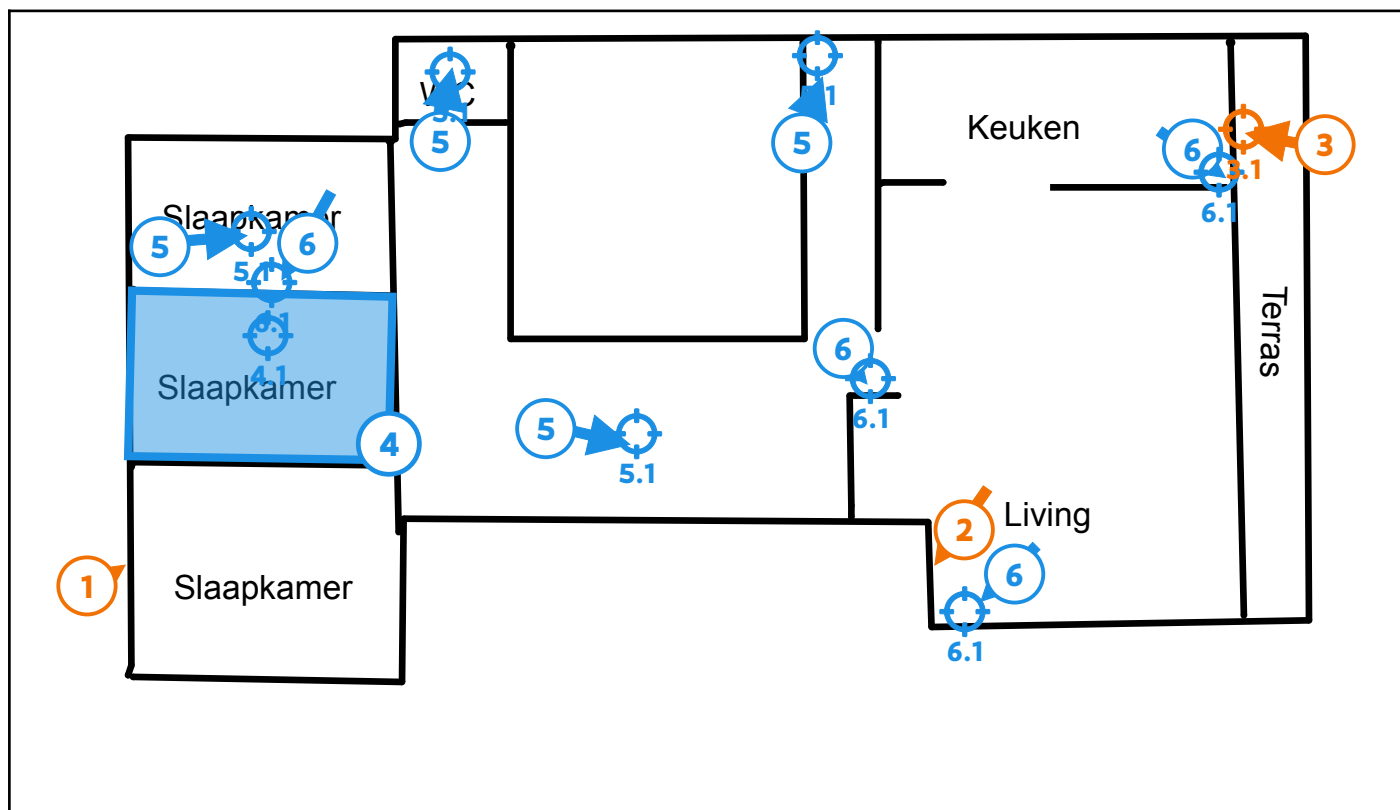
Plan 1.1: Grondplan

Beschrijving	Type	Actie
1. Kit ramen	Asbestmateriaal	Verwijderen
2. Luik schouw	Asbestmateriaal	Verwijderen
3. Mastiek ramen	Asbestmateriaal	Verwijderen
3.1 Code: 4	Puntmonster	-
4. Vloerbekleding	Geen asbest	-
4.1 Code: 3	Puntmonster	-
5. Bepleistering plafonds	Geen asbest	-
5.1 Code: 2	Mengmonster	-
6. Bepleistering muren	Geen asbest	-

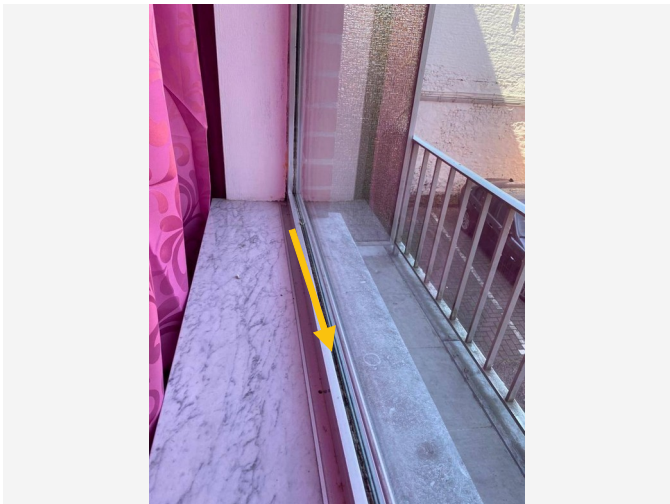
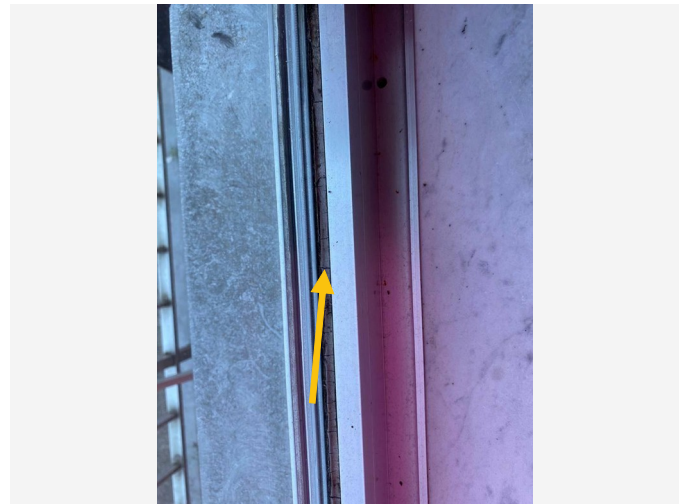
Eindbeoordeling materiaalrisico	Verhoogd materiaalrisico en/of verhoogde kans op vezelvrijgave
---------------------------------	--

Gebondenheid	Categorie 1: hechtgebonden in oorsprong
Asbestsoort (vezeltype)	Amfibool aanwezig, uitgezonderd crocidoliet
Asbestconcentratie	Laag (< 50%)
Afschermingsgraad van het gehele materiaal	Geheel of deels (ook) vrij aan de binnenlucht
Toestand van het materiaal	Matig beschadigd, matig verweerd

Beschrijving	Kit ramen
Omgeving	Binnen
Primaire drager	Wandopening verticaal (raam, deur, ...)
Asbestmateriaal	In-situ afwerkingslagen - Pasta, stopverf, voegsel, stopsel, vulsel, mastiek, kitten, ...
Bindmiddel van asbestmateriaal	Kitten, mastiek, pasta
Gebondenheid op basis van bindmiddel	Hecht
Hoeveelheid (gewicht - aantal)	<ul style="list-style-type: none">• 3,00 kg - 1 stuk
Totaal gewicht	3,00 kg
Eenvoudig bereikbaar	Ja
Bevestigingswijze	<ul style="list-style-type: none">• Verlijmd, ingegoten, versmeerd
Identificatiemethode	Vaststelling zonder monsternamen

Destructieve handeling voor identificatie	Nee
Opmerking	<p>Eveneens is deze toepassing bij de andere alu ramen asbestverdacht/asbesthoudend.</p> <p>De hoeveelheid is juist ter indicatie. Aan de vermelde hoeveelheid kan geen rechten worden ontleend.</p>

Verwijderen

- Zorg voor een veilig beheer. Vermijd het beschadigen van het asbestmateriaal. Controleer de toestand jaarlijks op wijzigingen.

- Eenvoudige handelingen: mag via doe-het-zelf of door werknemer(s) met opleidingsattest eenvoudige handelingen
Moet in zijn geheel verwijderd worden. Mogelijks dienen er extra voorzorgsmaatregelen genomen te worden bv extra fixatie.

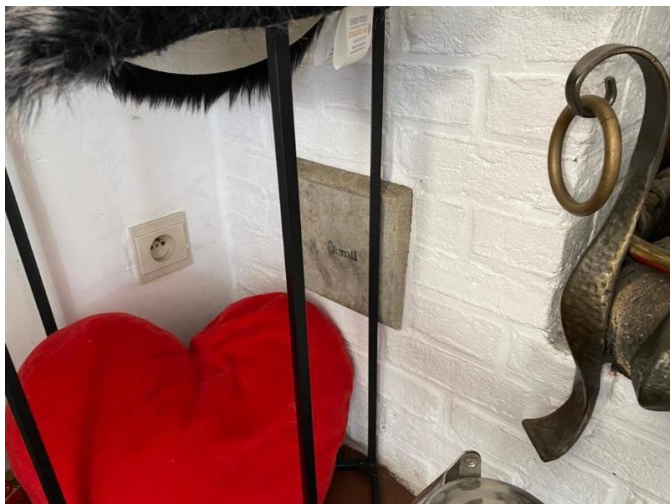
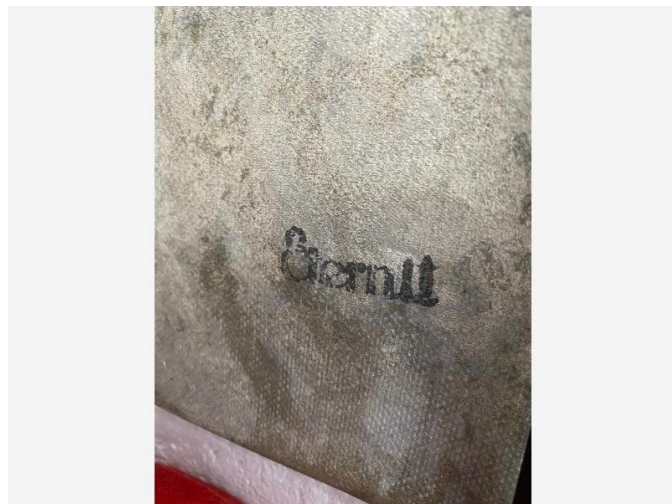
Eindbeoordeling materiaalrisico	Verhoogd materiaalrisico en/of verhoogde kans op vezelvrijgave
---------------------------------	--

Gebondenheid	Categorie 1: hechtgebonden in oorsprong
Asbestsoort (vezeltype)	Crocidoliet aanwezig
Asbestconcentratie	Laag (< 50%)
Afschermingsgraad van het gehele materiaal	Geheel of deels (ook) vrij aan de binnenlucht
Toestand van het materiaal	Licht beschadigd, licht verweerd. Intact materiaal type Pical – asbestboard of categorie III 'gebondenheid'

Beschrijving	Luik schouw
Omgeving	Binnen
Primaire drager	Binnenwand
Asbestmateriaal	Brandwerende afsluiting (prefab geheel) - Luik
Bindmiddel van asbestmateriaal	Cement
Gebondenheid op basis van bindmiddel	Hecht
Hoeveelheid (gewicht - aantal)	<ul style="list-style-type: none">• 2,00 kg - 1 stuk
Totaal gewicht	2,00 kg
Eenvoudig bereikbaar	Ja
Bevestigingswijze	<ul style="list-style-type: none">• Los (al dan niet bedekt)
Identificatiemethode	Vaststelling zonder monsternamen

Verwijderen

- Zorg voor een veilig beheer. Vermijd het beschadigen van het asbestmateriaal. Controleer de toestand jaarlijks op wijzigingen.

- Eenvoudige handelingen: mag via doe-het-zelf of door werknemer(s) met opleidingsattest eenvoudige handelingen
Moet in zijn geheel verwijderd worden. Mogelijks dienen er extra voorzorgsmaatregelen genomen te worden bv extra fixatie.

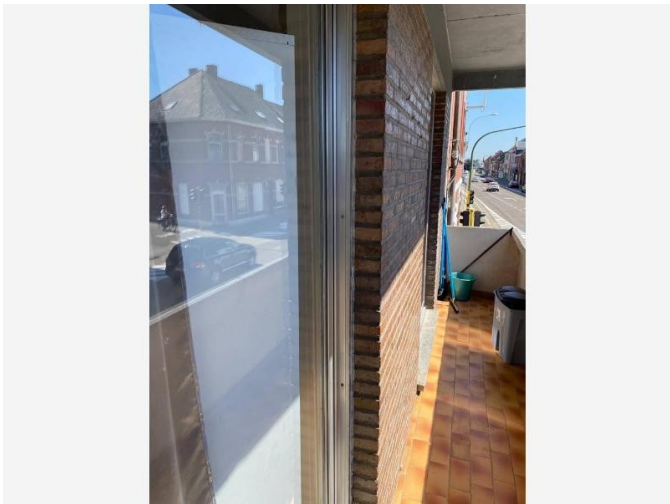
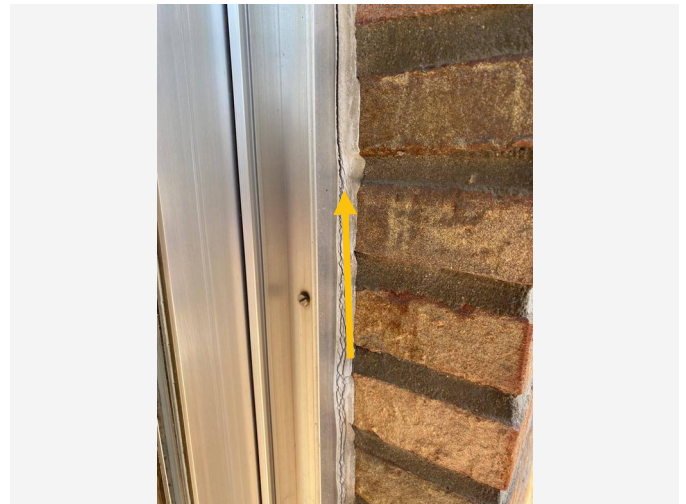
Eindbeoordeling materiaalrisico	Verhoogd materiaalrisico en/of verhoogde kans op vezelvrijgave
---------------------------------	--

Gebondenheid	Categorie 1: hechtgebonden in oorsprong
Asbestsoort (vezeltype)	Alleen chrysotiel
Asbestconcentratie	Laag (< 50%)
Afschermingsgraad van het gehele materiaal	Geheel of deels vrij aan de buitenlucht
Toestand van het materiaal	Matig beschadigd, matig verweerd

#	Type	Referentie	Resultaat
3.1	Puntmonster	4	Chrysotiel

Beschrijving	Mastiek ramen
Omgeving	Buiten
Primaire drager	Wandopening verticaal (raam, deur, ...)
Asbestmateriaal	In-situ afwerkingslagen - Pasta, stopverf, voegsel, stopsel, vulsel, mastiek, kitten, ...
Bindmiddel van asbestmateriaal	Kitten, mastiek, pasta
Gebondenheid op basis van bindmiddel	Hecht
Hoeveelheid (gewicht - aantal)	• 3,00 kg - 1 stuk

Verwijderen

- Zorg voor een veilig beheer. Vermijd het beschadigen van het asbestmateriaal. Controleer de toestand jaarlijks op wijzigingen.

- Eenvoudige handelingen: mag via doe-het-zelf of door werknemer(s) met opleidingsattest eenvoudige handelingen
Moet in zijn geheel verwijderd worden. Mogelijks dienen er extra voorzorgsmaatregelen genomen te worden bv extra fixatie.

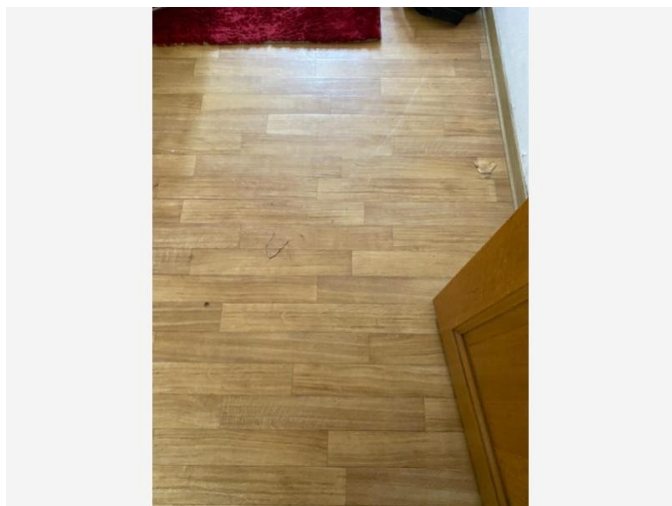
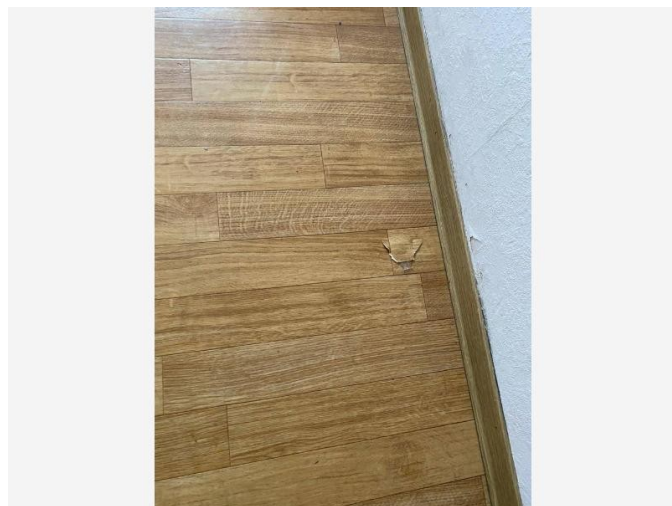
Geen asbest

#	Type	Referentie	Resultaat
4.1	Puntmonster	3	Geen asbest

Beschrijving	Vloerbekleding
Omgeving	Binnen
Primaire drager	Vloer
Bindmiddel van materiaal	Kunststof of -hars

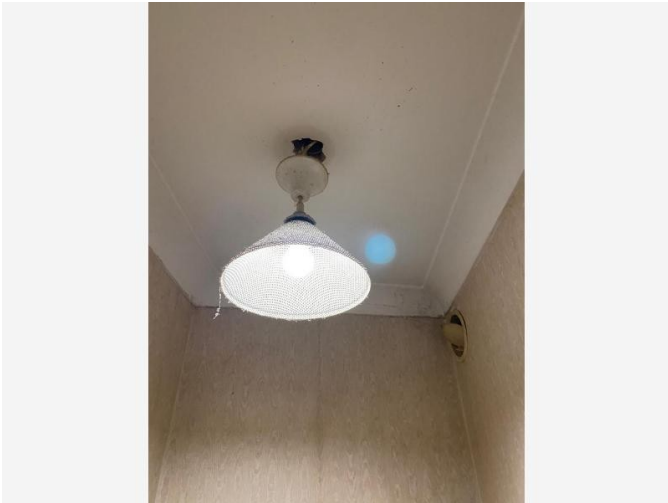
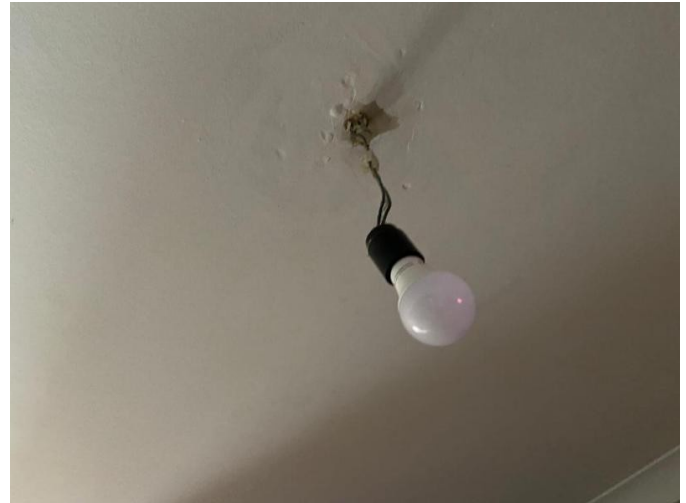
Geen asbest

#	Type	Referentie	Resultaat
5.1	Mengmonster	2	Geen asbest

Beschrijving	Bepleistering plafonds
Omgeving	Binnen
Primaire drager	Plafond
Bindmiddel van materiaal	Gips - kalk

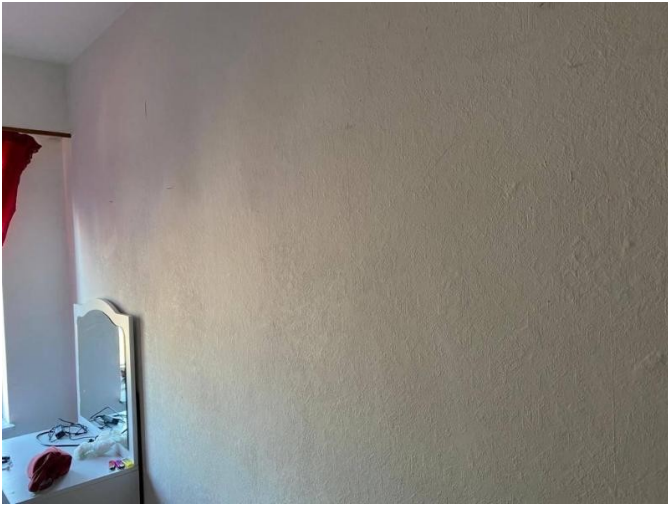
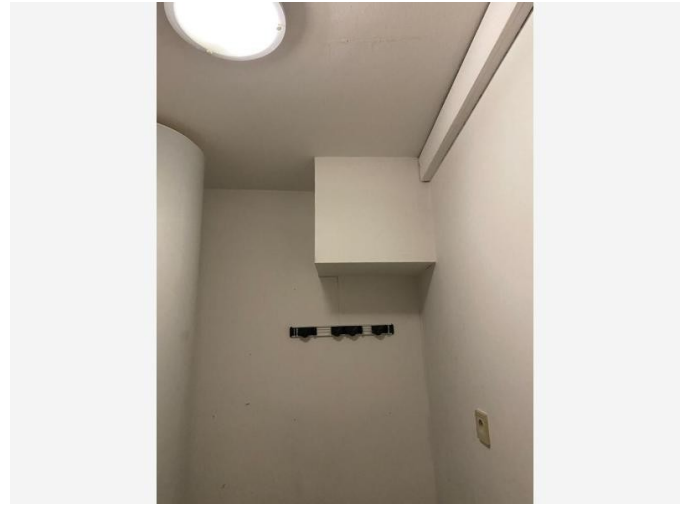
Fiche 6: Bepleistering muren

Geen asbest

#	Type	Referentie	Resultaat
6.1	Mengmonster	1	Geen asbest

Beschrijving	Bepkeistering muren
Omgeving	Binnen
Primaire drager	Binnenwand
Bindmiddel van materiaal	Gips - kalk
