Asbestinventarisatetest

Turnhoutsebaan 155, 3271 Scherpenheuvel-Zichem

Attestnummer : 20231111-000106.000

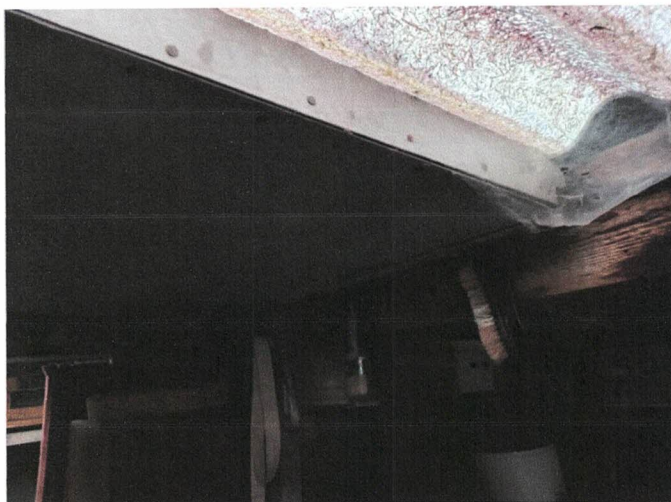
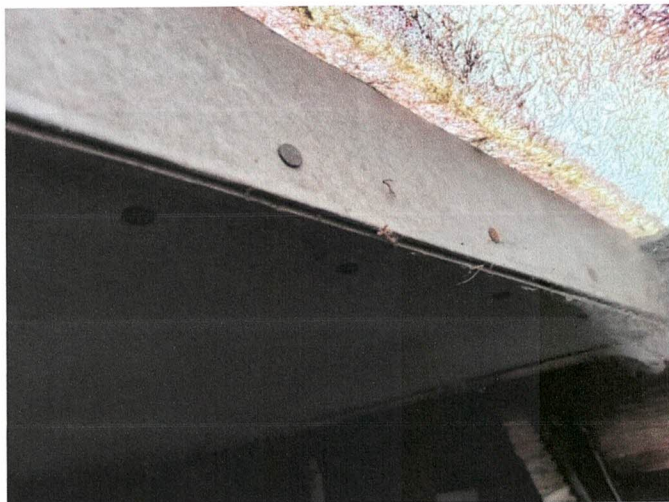
Het asbestmateriaal valt onder de mijlpaal van 2040.

Verwijderen

Eindbeoordeling materiaalrisico	Verhoogd materiaalrisico en/of verhoogde kans op vezelvrijgave
---------------------------------	--

Gebondenheid	Categorie 1: hechtgebonden in oorsprong
Asbestsoort (vezeltype)	Crocidoliet aanwezig
Asbestconcentratie	Laag (< 50%)
Afschermingsgraad van het gehele materiaal	Geheel of deels (ook) vrij aan de binnenlucht
Toestand van het materiaal	Licht beschadigd, licht verweerd. Intact materiaal type Pical – asbestboard of categorie III 'gebondenheid'

Beschrijving	Menuiseriet platen
Omgeving	Binnen
Primaire drager	Plafond
Asbestmateriaal	Plaat, paneel, tablet - Type Menuiserite
Bindmiddel van asbestmateriaal	Cement
Gebondenheid op basis van bindmiddel	Hecht
Hoeveelheid (oppervlakte - dikte - aantal)	• 15,00 m ² - 0,50 cm - 1 stuk
Totaal volume	0,075 m ³
Eenvoudig bereikbaar	Ja
Bevestigingswijze	• Genageld, geniet

- Zorg voor een veilig beheer. Vermijd het beschadigen van het asbestmateriaal. Controleer de toestand jaarlijks op wijzigingen.
- Verwijder dit asbestmateriaal zo snel mogelijk. Volg de toestand goed op.

- Eenvoudige handelingen: enkel door erkend asbestverwijderaar
Volgende materialen kunnen verwijderd worden onder eenvoudige handeling:

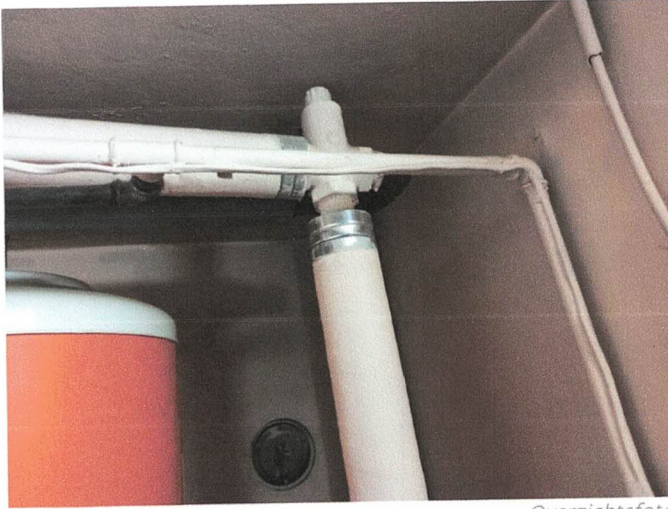
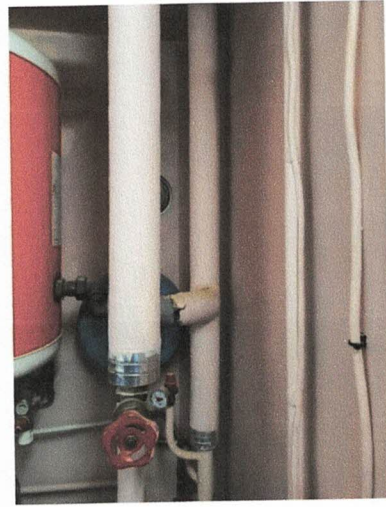
Fiche 2: Leidingisolatie

Het asbestmateriaal valt onder de mijlpaal van 2034.

Verwijderen

Eindbeoordeling materiaalrisico	Verhoogd materiaalrisico en/of verhoogde kans op vezelvrijgave
---------------------------------	--

Gebondenheid	Categorie 2: niet-hechtgebonden met matrix
Asbestsoort (vezeltype)	Crocidoliet aanwezig
Asbestconcentratie	Laag (< 50%)
Afschermingsgraad van het gehele materiaal	Geheel of deels (ook) vrij aan de binnenlucht
Toestand van het materiaal	Licht beschadigd, licht verweerd. Intact materiaal type Pical – asbestboard of categorie III 'gebondenheid'

Beschrijving	Leidingisolatie
Omgeving	Binnen
Primaire drager	HVAC infrastructuur en uitrusting
Asbestmateriaal	In-situ afwerkingslagen - Thermische isolatie
Bindmiddel van asbestmateriaal	Gips - kalk
Gebondenheid op basis van bindmiddel	Niet-hechtgebonden
Hoeveelheid (lengte - omtrek - dikte - aantal)	• 3,00 m - 0,30 cm - 1,50 cm - 1 stuk
Totaal volume	< 0,001 m ³

- Zorg voor een veilig beheer. Vermijd het beschadigen van het asbestmateriaal. Controleer de toestand jaarlijks op wijzigingen.
- Verwijder dit asbestmateriaal zo snel mogelijk. Volg de toestand goed op.

- Hermetische zone (erkend asbestverwijderaar)
Er wordt beroep gedaan op bovenstaande verwijderingstechniek bij de verwijdering van losgebonden asbesthoudend materiaal waarbij de structuur gedurende de sanering aangetast kan worden (bijvoorbeeld door te breken).

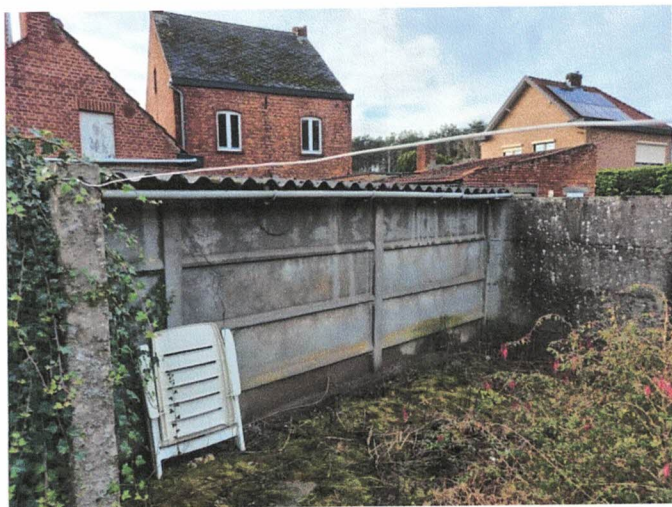
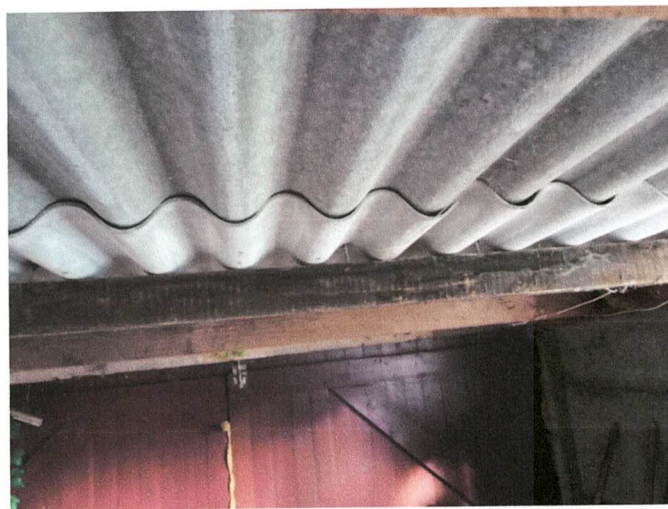
Het asbestmateriaal valt onder de mijlpaal van 2034.

Verwijderen

Eindbeoordeling materiaalisico	Laag materiaalisico en/of verlaagde kans op vezelvrijgave
--------------------------------	---

Gebondenheid	Categorie 1: hechtgebonden in oorsprong
Asbestsoort (vezeltype)	Crocidoliet aanwezig
Asbestconcentratie	Laag (< 50%)
Afschermingsgraad van het gehele materiaal	Geheel of deels vrij aan de buitenlucht
Toestand van het materiaal	Licht beschadigd, licht verweerd. Intact materiaal type Pical – asbestboard of categorie III 'gebondenheid'

Beschrijving	Golfplaten
Omgeving	Buiten
Primaire drager	Schuin dak
Asbestmateriaal	Dak- en gevelbekleding - Golfplaat
Bindmiddel van asbestmateriaal	Cement
Gebondenheid op basis van bindmiddel	Hecht
Hoeveelheid (oppervlakte - aantal)	• 40,00 m ² - 1 stuk
Totale oppervlakte	40,00 m ²
Eenvoudig bereikbaar	Ja
Bevestigingswijze	• Geschroefd
Identificatiemethode	Vaststelling zonder monstername

- Zorg voor een veilig beheer. Vermijd het beschadigen van het asbestmateriaal. Controleer de toestand jaarlijks op wijzigingen.

- Eenvoudige handelingen: enkel door erkend asbestverwijderaar
Volgende materialen kunnen verwijderd worden onder eenvoudige handeling:

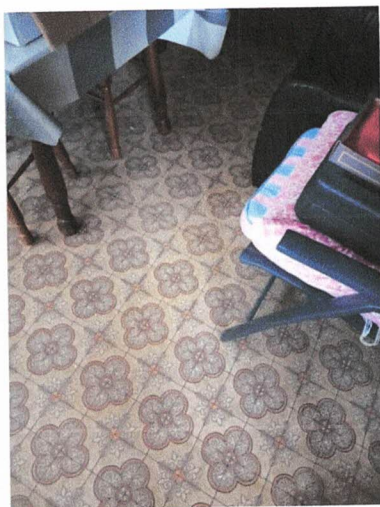
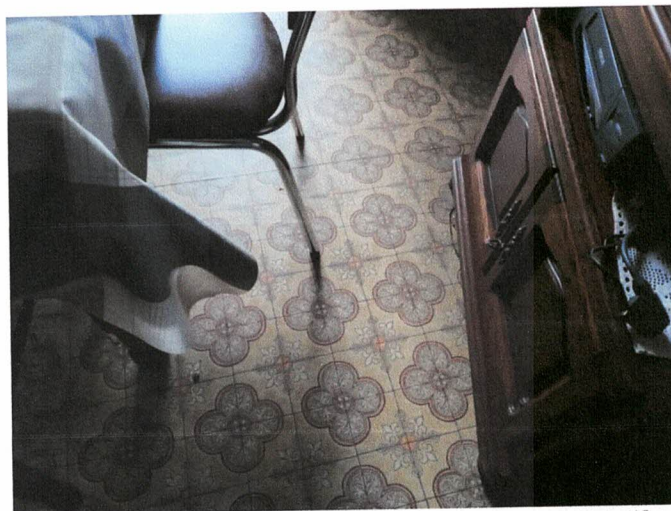
Fiche 4: Vinyl vloer

Het asbestmateriaal valt onder de mijlpaal van 2040.

Verwijderen

Eindbeoordeling materiaalrisico	Verhoogd materiaalrisico en/of verhoogde kans op vezelvrijgave
---------------------------------	--

Gebondenheid	Categorie 1: hechtgebonden in oorsprong
Asbestsoort (vezeltype)	Crocidoliet aanwezig
Asbestconcentratie	Laag (< 50%)
Afschermingsgraad van het gehele materiaal	Geheel of deels (ook) vrij aan de binnenlucht
Toestand van het materiaal	Licht beschadigd, licht verweerd. Intact materiaal type Pical – asbestboard of categorie III 'gebondenheid'

Beschrijving	Vinyl vloer
Omgeving	Binnen
Primaire drager	Vloer
Asbestmateriaal	Prefab - afwerking - Vloerzeil
Bindmiddel van asbestmateriaal	Kunststof of -hars
Gebondenheid op basis van bindmiddel	Hecht
Hoeveelheid (oppervlakte - aantal)	• 90,00 m ² - 1 stuk
Totale oppervlakte	90,00 m ²
Eenvoudig bereikbaar	Ja

- Zorg voor een veilig beheer. Vermijd het beschadigen van het asbestmateriaal. Controleer de toestand jaarlijks op wijzigingen.

- Eenvoudige handelingen: enkel door erkend asbestverwijderaar
Volgende materialen kunnen verwijderd worden onder eenvoudige handeling:

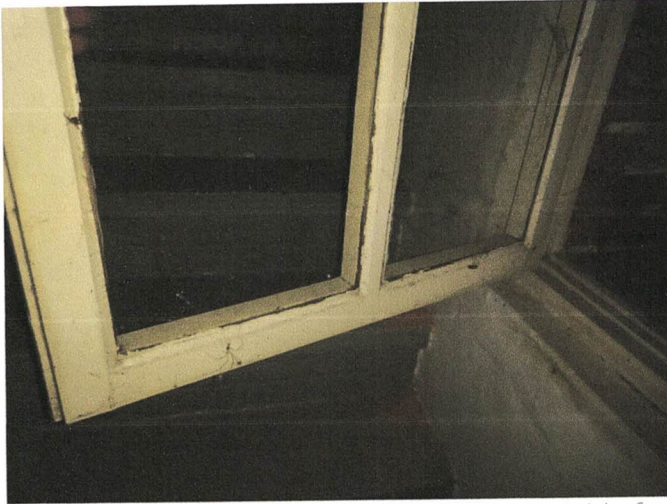
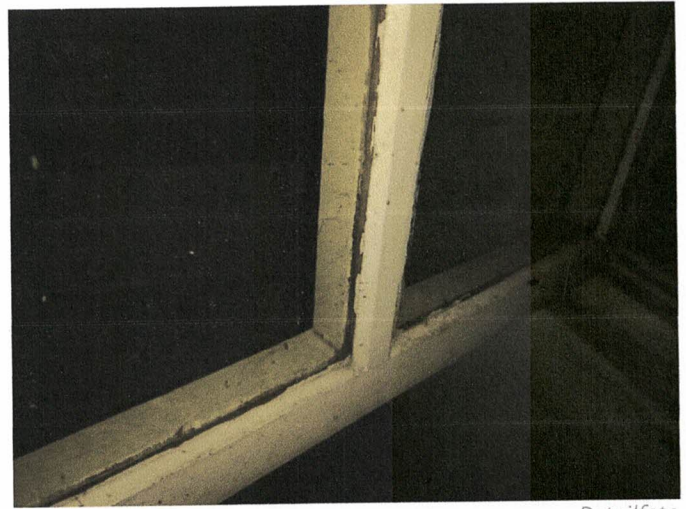
Het asbestmateriaal valt onder de mijlpaal van 2040.

Verwijderen

Eindbeoordeling materiaalrisico	Verhoogd materiaalrisico en/of verhoogde kans op vezelvrijgave
---------------------------------	--

Gebondenheid	Categorie 1: hechtgebonden in oorsprong
Asbestsoort (vezeltype)	Amfibool aanwezig, uitgezonderd crocidoliet
Asbestconcentratie	Laag (< 50%)
Af schermingsgraad van het gehele materiaal	Geheel of deels vrij aan de buitenlucht
Toestand van het materiaal	Matig beschadigd, matig verweerd

Beschrijving	Mastiek ramen
Omgeving	Buiten
Primaire drager	Wandopening verticaal (raam, deur, ...)
Asbestmateriaal	In-situ afwerkingslagen - Pasta, stopverf, voegsel, stopsel, vulsel, mastiek, katten, ...
Bindmiddel van asbestmateriaal	Kitten, mastiek, pasta
Gebondenheid op basis van bindmiddel	Hecht
Hoeveelheid (gewicht - aantal)	• 2,00 kg - 1 stuk
Totaal gewicht	2,00 kg
Eenvoudig bereikbaar	Ja

- Zorg voor een veilig beheer. Vermijd het beschadigen van het asbestmateriaal. Controleer de toestand jaarlijks op wijzigingen.

- Eenvoudige handelingen: enkel door erkend asbestverwijderaar
Volgende materialen kunnen verwijderd worden onder eenvoudige handeling:

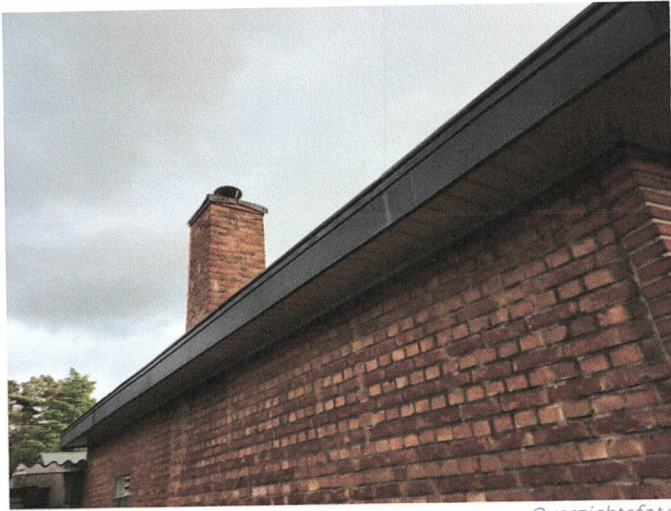
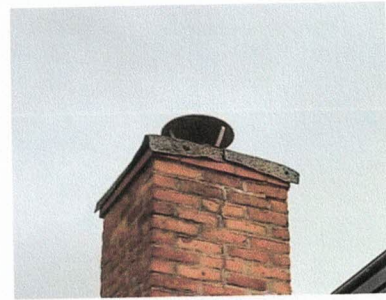
Het asbestmateriaal valt onder de mijlpaal van 2040.

Zorgvuldig beheren

Eindbeoordeling materiaalrisico	Laag materiaalrisico en/of verlaagde kans op vezelvrijgave
---------------------------------	--

Gebondenheid	Categorie 1: hechtgebonden in oorsprong
Asbestsoort (vezeltype)	Crocidoliet aanwezig
Asbestconcentratie	Laag (< 50%)
Afschermingsgraad van het gehele materiaal	Geheel of deels vrij aan de buitenlucht
Toestand van het materiaal	Licht beschadigd, licht verweerd. Intact materiaal type Pical – asbestboard of categorie III 'gebondenheid'

Beschrijving	Bitumen aan schoorsteen
Omgeving	Buiten
Primaire drager	HVAC infrastructuur en uitrusting
Asbestmateriaal	Dak- en gevelbekleding - Roofing
Bindmiddel van asbestmateriaal	Bitumen (roofing, teer, asfalt)
Gebondenheid op basis van bindmiddel	Hecht
Hoeveelheid (oppervlakte - aantal)	• 1,00 m ² - 1 stuk
Totale oppervlakte	1,00 m ²
Eenvoudig bereikbaar	Ja
Bevestigingswijze	• Verlijmd, ingegoten, versmeerd

- Zorg voor een veilig beheer. Vermijd het beschadigen van het asbestmateriaal. Controleer de toestand jaarlijks op wijzigingen.

- Eenvoudige handelingen: enkel door erkend asbestverwijderaar
Volgende materialen kunnen verwijderd worden onder eenvoudige handeling:

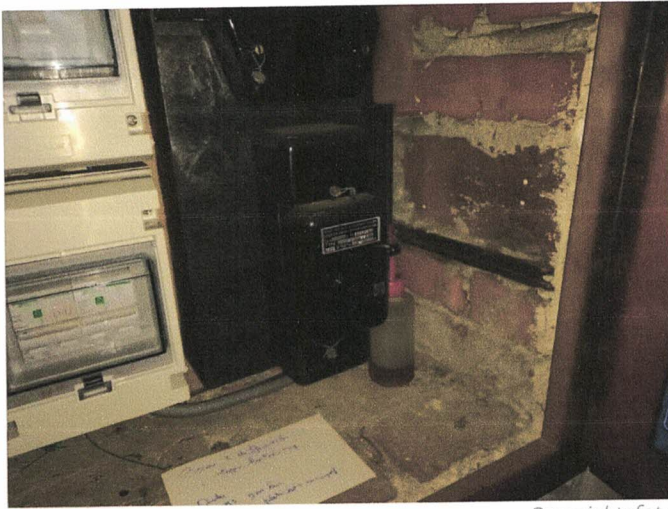
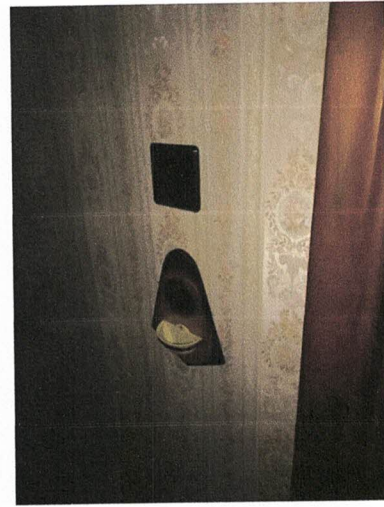
Het asbestmateriaal valt onder de mijlpaal van 2040.

Zorgvuldig beheren

Eindbeoordeling materiaalrisico	Laag materiaalrisico en/of verlaagde kans op vezelvrijgave
---------------------------------	--

Gebondenheid	Categorie 1: hechtgebonden in oorsprong
Asbestsoort (vezeltype)	Crocidoliet aanwezig
Asbestconcentratie	Laag (< 50%)
Afschermingsgraad van het gehele materiaal	Geheel of deels (ook) vrij aan de binnenlucht
Toestand van het materiaal	Onbeschadigd, niet verweerd

Beschrijving	Bakkeliet elektriciteitskast + schakelaars
Omgeving	Binnen
Primaire drager	Communicatie en elektrische infrastructuur en uitrusting
Asbestmateriaal	Plaat, paneel, tablet - Type Bakeliet
Bindmiddel van asbestmateriaal	Kunststof of -hars
Gebondenheid op basis van bindmiddel	Hecht
Hoeveelheid (oppervlakte - dikte - aantal)	• 0,30 m ² - 1,00 cm - 1 stuk
Totaal volume	0,003 m ³
Eenvoudig bereikbaar	Ja
Bevestigingswijze	• Geschroefd

- Zorg voor een veilig beheer. Vermijd het beschadigen van het asbestmateriaal. Controleer de toestand jaarlijks op wijzigingen.

- Eenvoudige handelingen: mag via doe-het-zelf of door werknemer(s) met opleidingsattest eenvoudige handelingen
Asbest binnen een gebouw

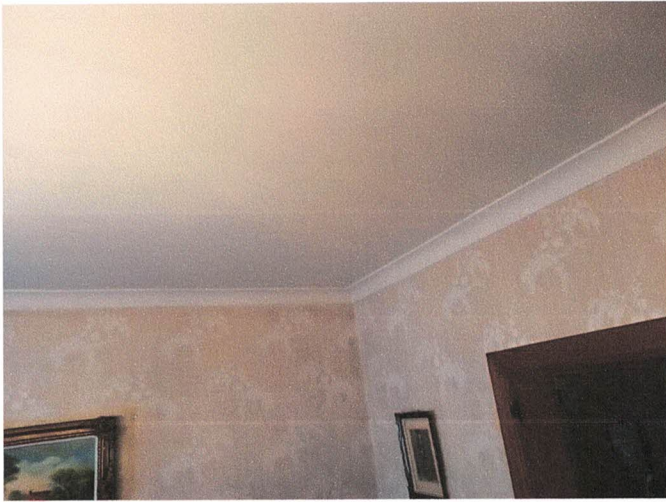
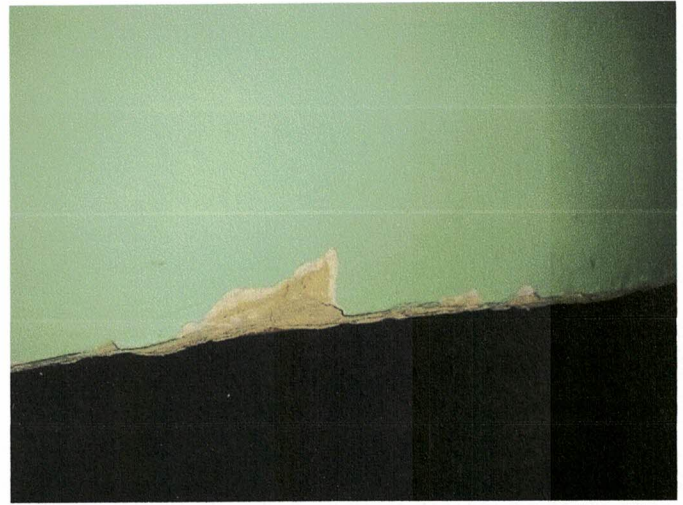
Fiche 8: Pleisterwerk muur + plafond

Geen asbest

#	Type	Referentie	Resultaat
8.1	Mengmonster	7963213 MM1 - Pleisterwerk muur + plafond	Geen asbest
