Asbestinventarisatetest

Veldbornstraat 50, 3300 Tienen

Attestnummer : 20240329-000351.000

Uitgegeven op : 29.03.2024

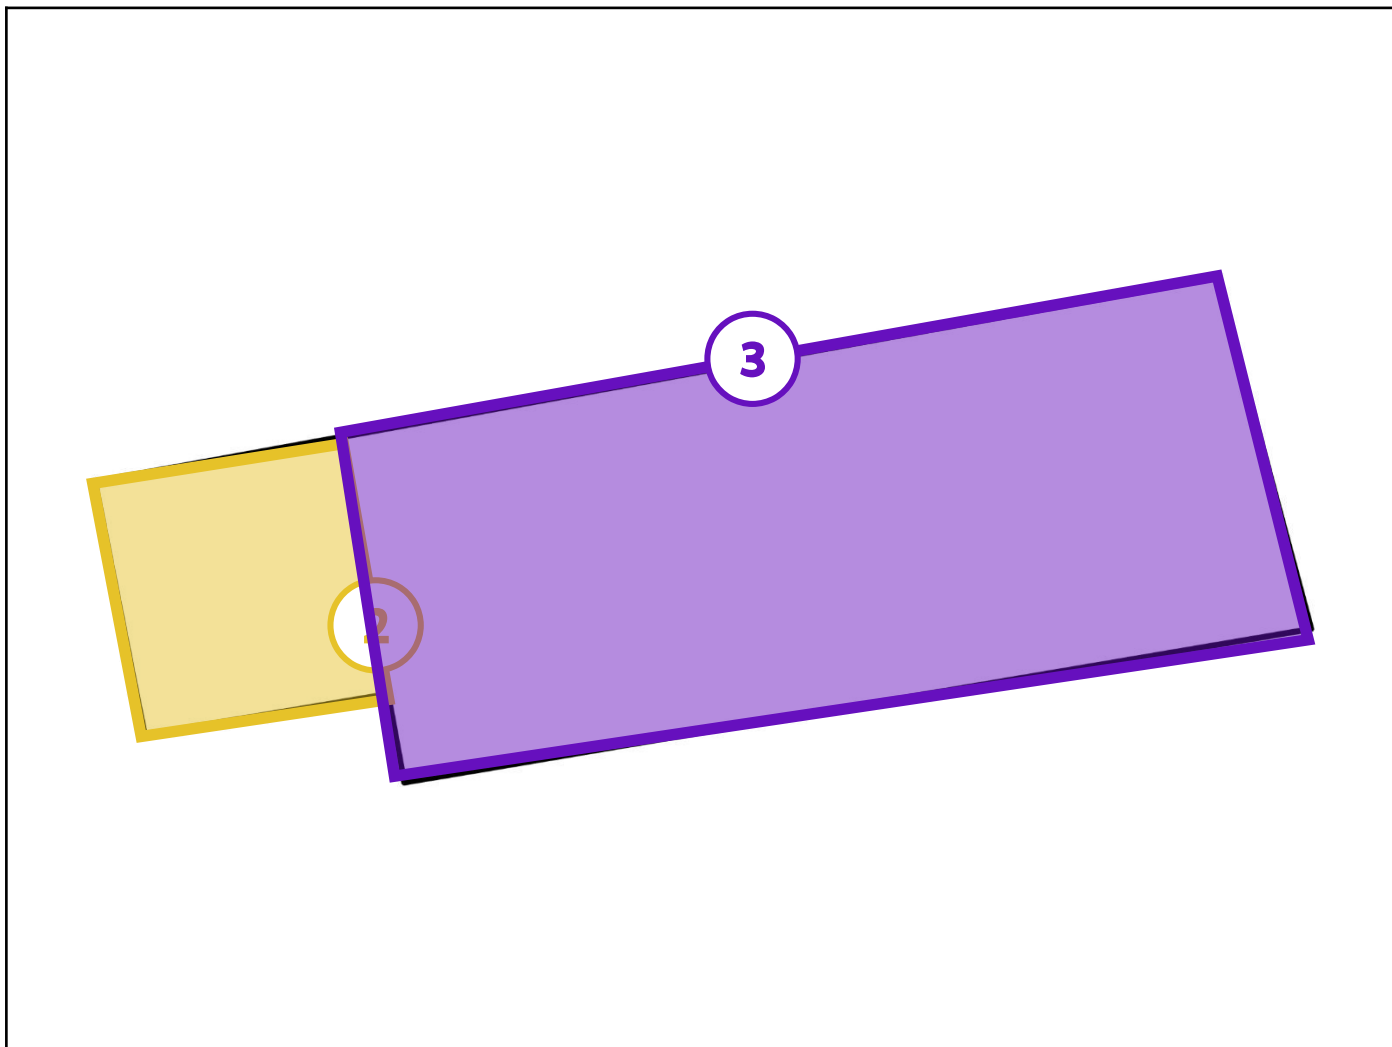
Plan 1.11: buitenschil (dak)

Beschrijving	Type	Actie
2. Roofing dak	Asbestmateriaal	Zorgvuldig beheren
3. dak	Beperking	-

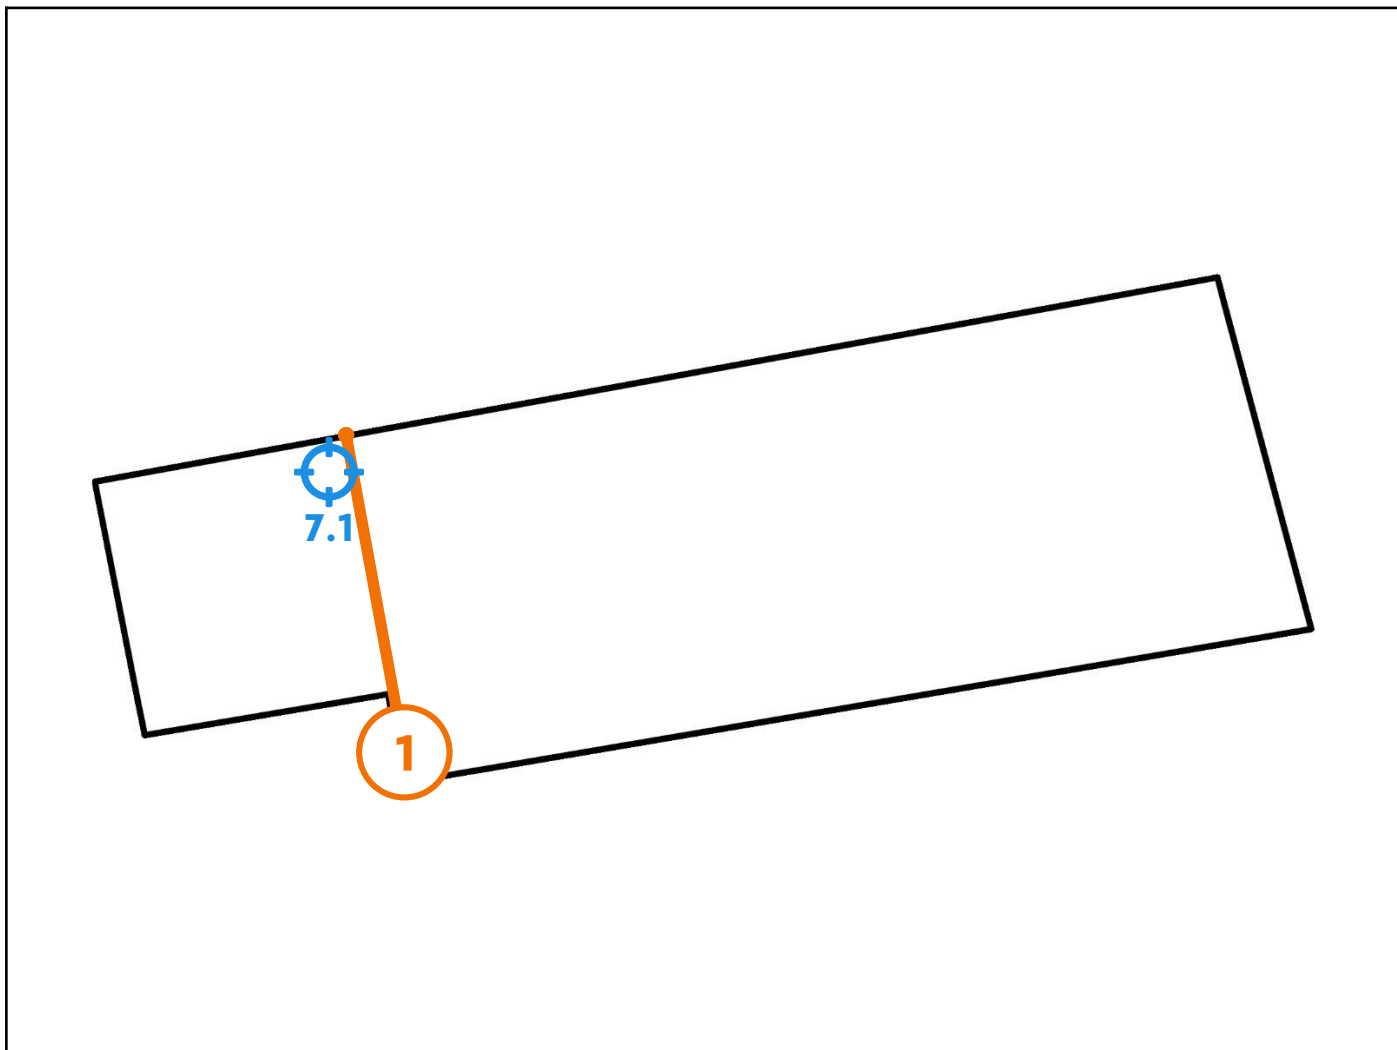
Plan 1.12: buitenschil

Beschrijving	Type	Actie
1. gevellei	Asbestmateriaal	Verwijderen
7. mastiek buitenkant trapraam	Geen asbest	-
7.1 Code: 2	Puntmonster	-

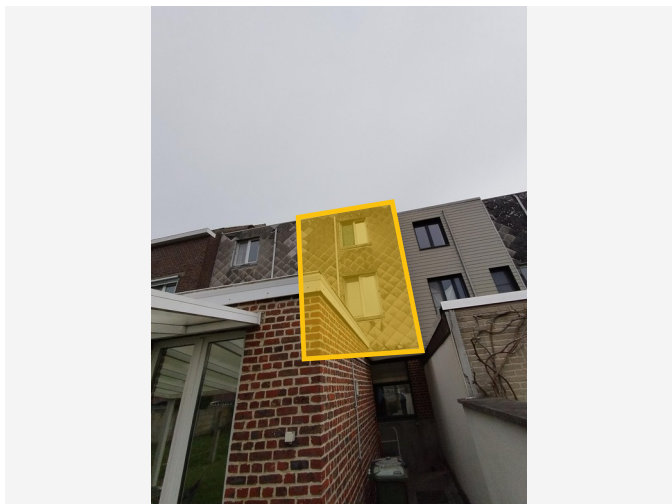
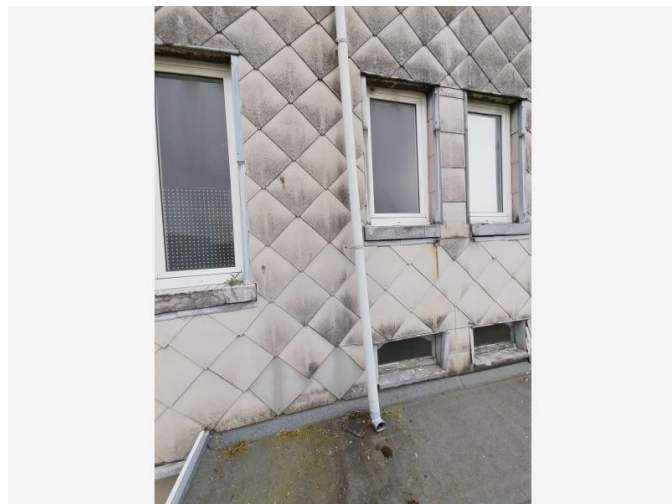
Eindbeoordeling materiaalisico	Laag materiaalisico en/of verlaagde kans op vezelvrijgave
--------------------------------	---

Gebondenheid	Categorie 1: hechtgebonden in oorsprong
Asbestsoort (vezeltype)	Crocidoliet aanwezig
Asbestconcentratie	Laag (< 50%)
Afschermingsgraad van het gehele materiaal	Geheel of deels vrij aan de buitenlucht
Toestand van het materiaal	Licht beschadigd, licht verweerd. Intact materiaal type Pical – asbestboard of categorie III 'gebondenheid'

Beschrijving	gevellei
Omgeving	Buiten
Primaire drager	Wand buitenschil
Asbestmateriaal	Dak- en gevelbekleding - Lei, shingle
Bindmiddel van asbestmateriaal	Cement
Gebondenheid op basis van bindmiddel	Hecht

Hoeveelheid (oppervlakte - aantal)	• 45,00 m ² - 1 stuk
Totale oppervlakte	45,00 m ²
Eenvoudig bereikbaar	Ja
Bevestigingswijze	• Geklemd
Identificatiemethode	Vaststelling zonder monstername
Destructieve handeling voor identificatie	Nee

Verwijderen

- Verwijder dit asbestmateriaal zo snel mogelijk. Volg de toestand goed op.
- Hemelwater dat afspoelt van asbestcement daken of gevels kan asbestdeeltjes bevatten. Gebruik het enkel voor gesloten circuits (bv. spoelen toiletten). Reinig na het vervangen van het dak of de gevel de dakgoten en regenwaterput of -ton om asbesthoudend sediment of slib te verwijderen

- Eenvoudige handelingen: mag via doe-het-zelf of door werknemer(s) met opleidingsattest eenvoudige handelingen
Dragen van de nodige beschermingsmiddelen (mondmasker ffp3, handschoenen, tyvec). Indien mogelijk de ondervloer afdekken, leien voorzichtig verwijderen, extra fixeren, niet breken, niet gooien, onmiddellijk verpakken of voorzichtig in container met asbest bag plaatsen.

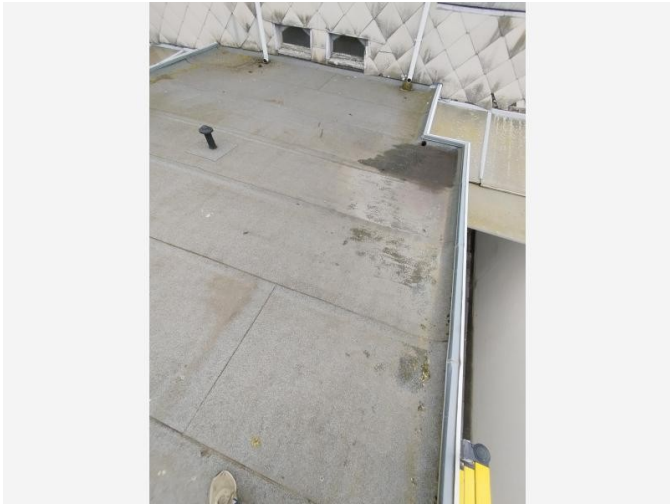
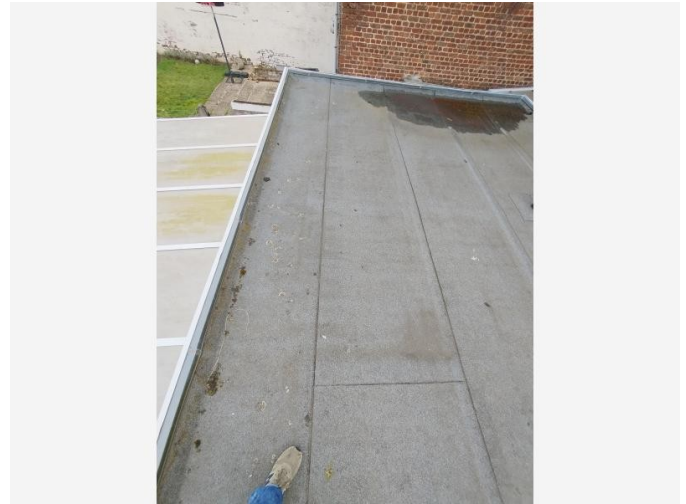
Eindbeoordeling materiaalrisico	Zeer laag materiaalrisico en/of zeer lage kans op vezelvrijgave
---------------------------------	---

Gebondenheid	Categorie 1: hechtgebonden in oorsprong
Asbestsoort (vezeltype)	Alleen chrysotiel
Asbestconcentratie	Laag (< 50%)
Afschermingsgraad van het gehele materiaal	Geheel of deels vrij aan de buitenlucht
Toestand van het materiaal	Onbeschadigd, niet verweerd

Beschrijving	Roofing dak
Omgeving	Buiten
Primaire drager	Plat dak
Asbestmateriaal	Dak- en gevelbekleding - Roofing
Bindmiddel van asbestmateriaal	Bitumen (roofing, teer, asfalt)

Zorgvuldig beheren

- Zorg voor een veilig beheer. Vermijd het beschadigen van het asbestmateriaal. Controleer de toestand jaarlijks op wijzigingen.

- Eenvoudige handelingen: enkel door erkend asbestverwijderaar EH erkend saneerder, verwijdering dient te gebeuren volgens de geldende voorschriften en veiligheidsnormen

Voor de roofing mag u eenvoudige handelingen door een erkende asbestverwijderaar steeds aanraden. Maar geef ook zeker de optie mee "doe-het-zelf of aannemer met opleidingsattest" (tenzij de roofing zijn bindingssterkte verloren is).

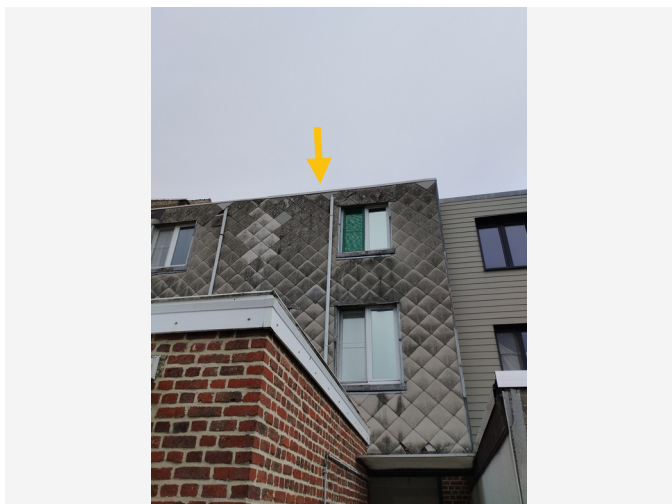
Situeringfoto

Tijdelijke beperking

Reden: Het te onderzoeken materiaal situeert zich hoger dan 3,50 m te rekenen vanaf een veilige ondergrond

Uitleg van de asbestdeskundige: Vanop de grond was het niet zichtbaar wat soort dak er zich bovenop het gebouw bevond.

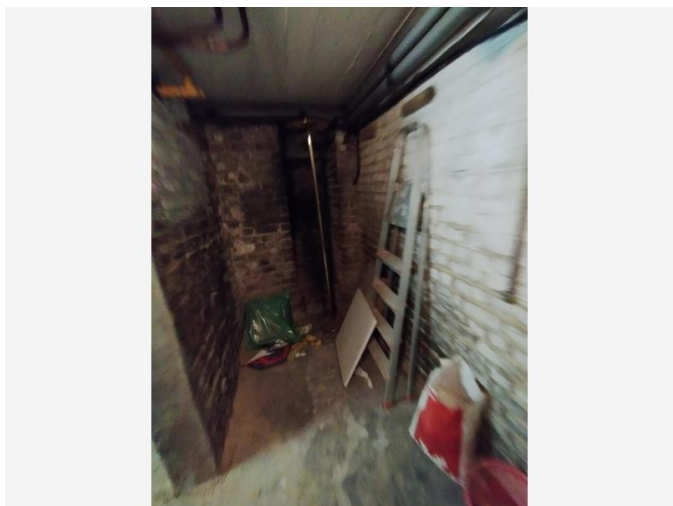
Kelder werd nagekeken, deze is niet-asbestverdacht.

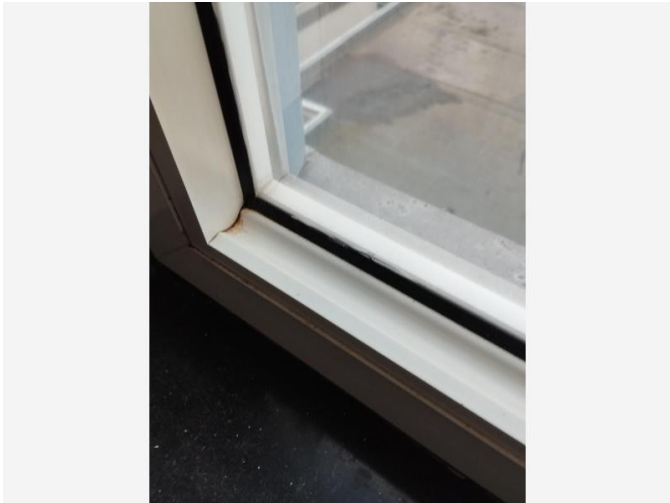
Mastiek van alle ramen en deuren nagekeken, deze zijn niet asbestverdacht.

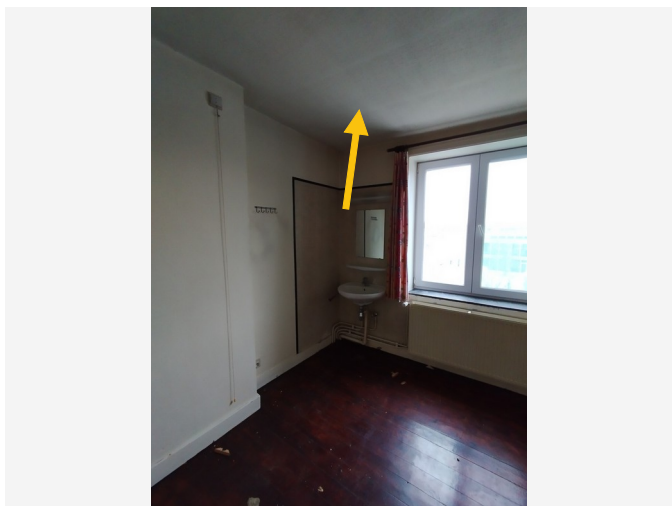
Plafond bestaat in de hele woning uit houtplafond.

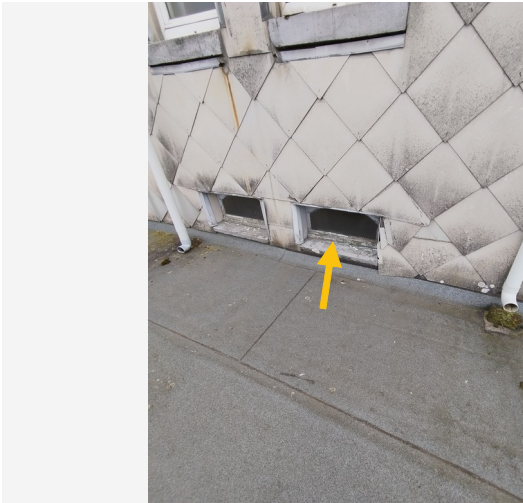
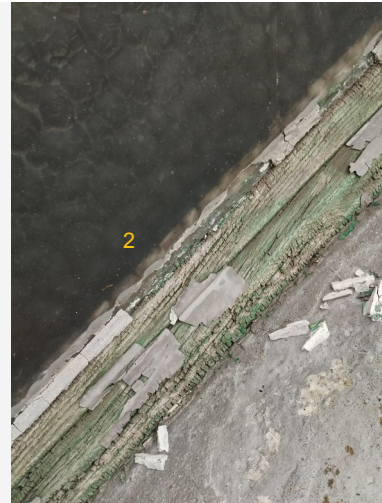
Geen asbest

#	Type	Referentie	Resultaat
7.1	Puntmonster	2	Geen asbest

Beschrijving	mastiek buitenkant trapraam
Omgeving	Buiten
Primaire drager	Wandopening verticaal (raam, deur, ...)
Bindmiddel van materiaal	Kitten, mastiek, pasta

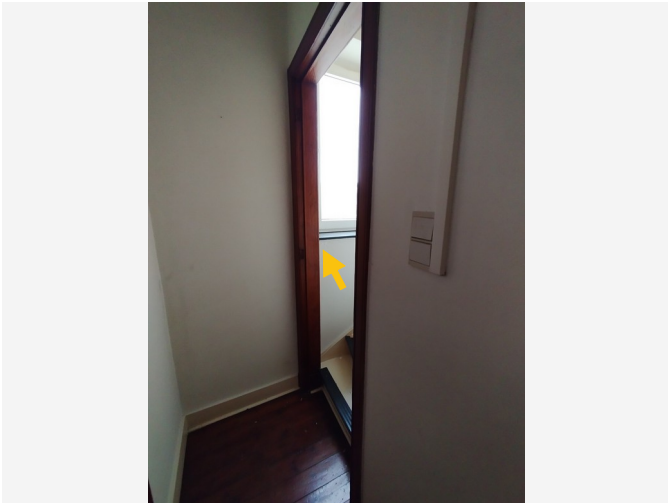
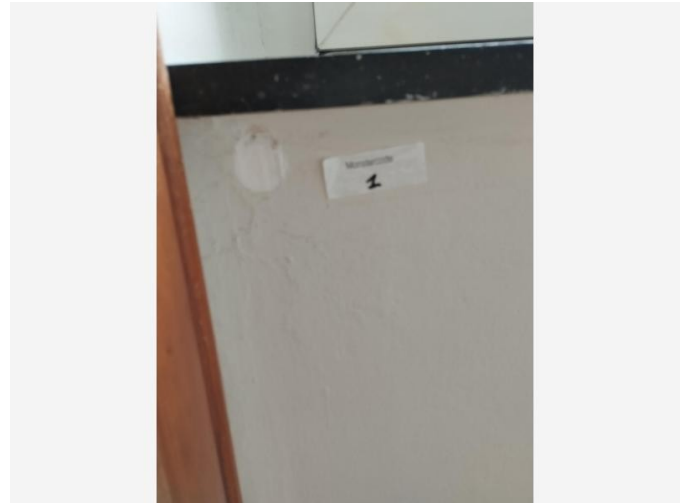
Geen asbest

#	Type	Referentie	Resultaat
8.1	Mengmonster	1	Geen asbest

Beschrijving	Pleisterwerk muren
Omgeving	Binnen
Primaire drager	Binnenwand
