# Asbestinventarisatetest

Veldbornstraat 52, 3300 Tienen

Attestnummer : 20240329-000349.000

Uitgegeven op : 29.03.2024

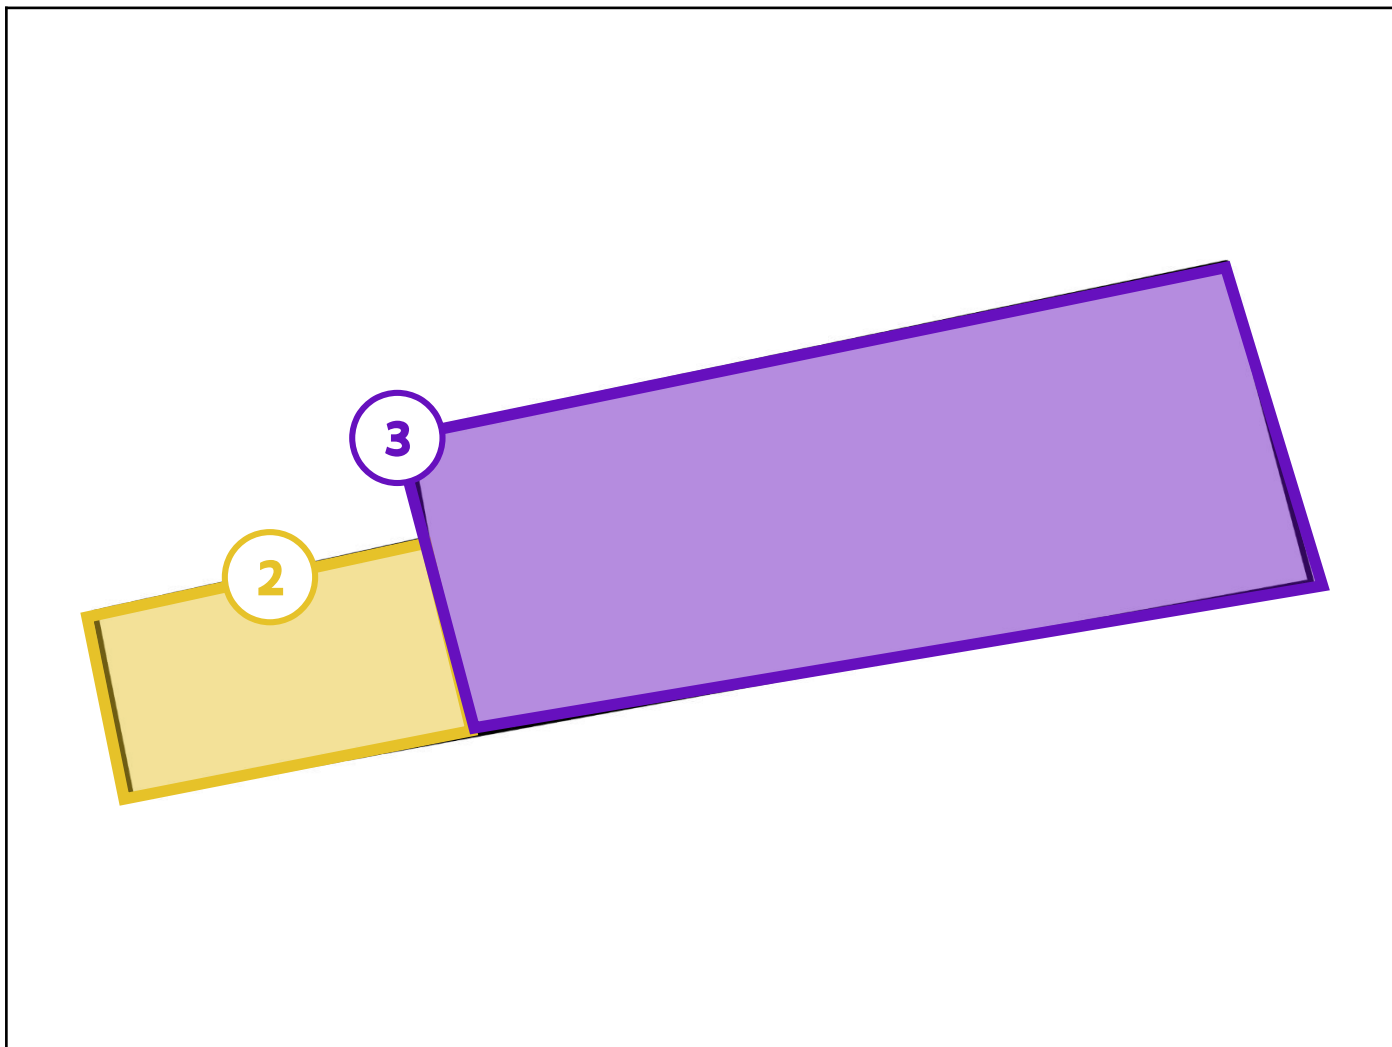
## Plan 1.11: buitenschil dak

Beschrijving	Type	Actie
2. Roofing dak	Asbestmateriaal	Zorgvuldig beheren
3. dak	Beperking	-

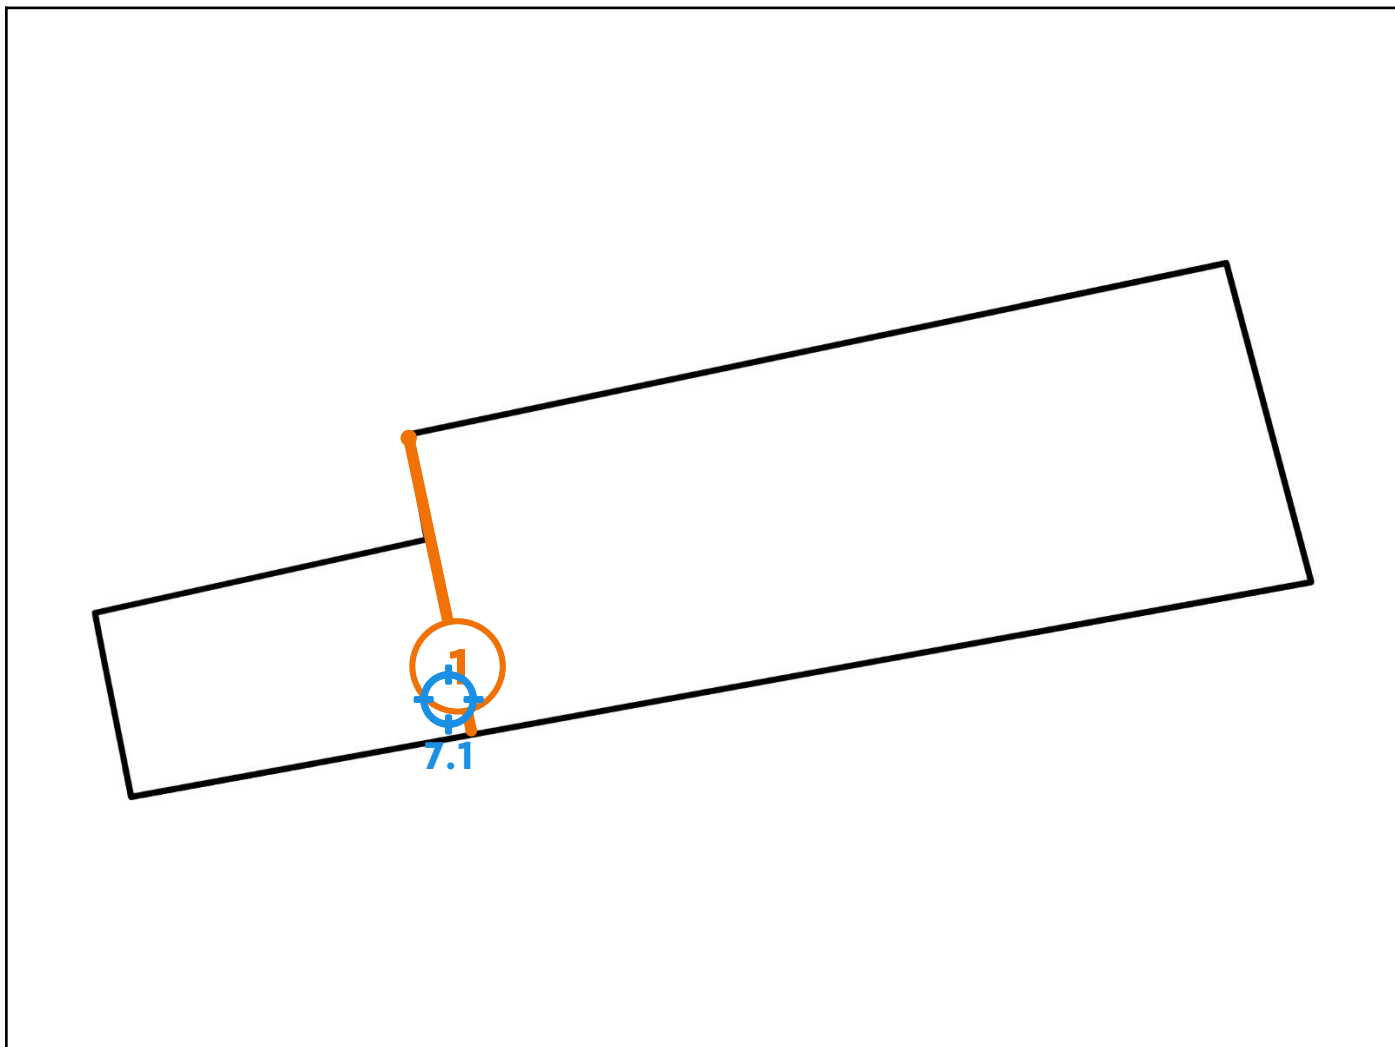
## Plan 1.12: buitenschil

Beschrijving	Type	Actie
1. gevellei	Asbestmateriaal	<a href="#">Verwijderen</a>
7. mastiek trapraam	Geen asbest	-
7.1 Code: 2	Puntmonster	-

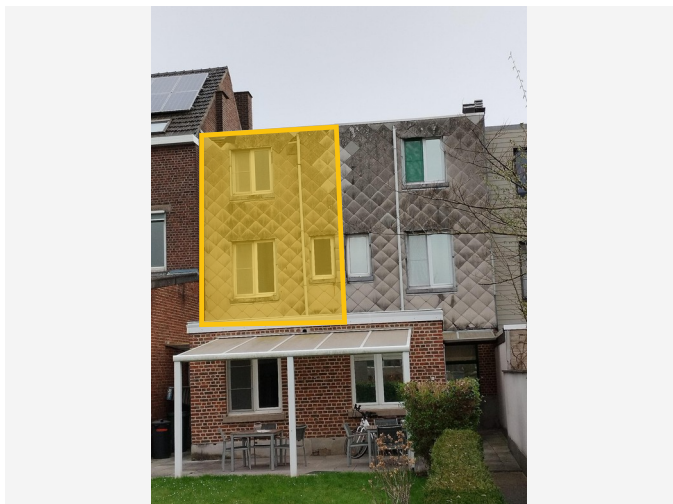
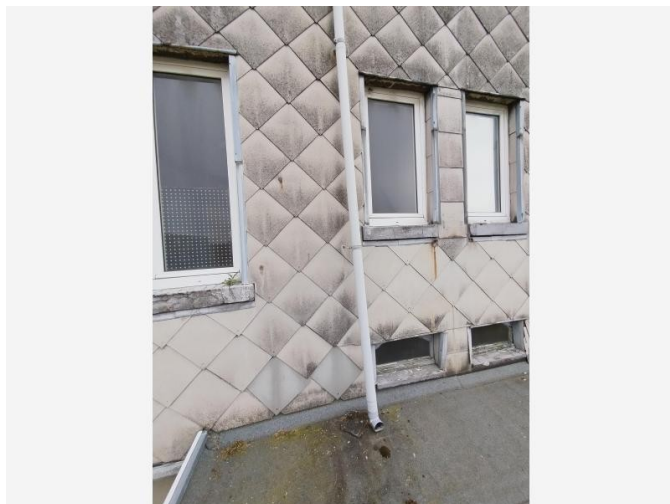
Het asbestmateriaal valt onder de mijlpaal van 2034.

Eindbeoordeling materiaalrisico	Laag materiaalrisico en/of verlaagde kans op vezelvrijgave
---------------------------------	--

Gebondenheid	Categorie 1: hechtgebonden in oorsprong
Asbestsoort (vezeltype)	Crocidoliet aanwezig
Asbestconcentratie	Laag (< 50%)
Afschermingsgraad van het gehele materiaal	Geheel of deels vrij aan de buitenlucht
Toestand van het materiaal	Licht beschadigd, licht verweerd. Intact materiaal type Pical – asbestboard of categorie III 'gebondenheid'

Beschrijving	gevellei
Omgeving	Buiten
Primaire drager	Wand buitenschil
Asbestmateriaal	Dak- en gevelbekleding - Lei, shingle
Bindmiddel van asbestmateriaal	Cement
Gebondenheid op basis van bindmiddel	Hecht
Hoeveelheid (oppervlakte - aantal)	• 45,00 m <sup>2</sup> - 1 stuk
Totale oppervlakte	45,00 m <sup>2</sup>

Verwijderen

- Verwijder dit asbestmateriaal zo snel mogelijk. Volg de toestand goed op.

- Eenvoudige handelingen: mag via doe-het-zelf of door werknemer(s) met opleidingsattest eenvoudige handelingen zelf. Dragen van de nodige beschermingsmiddelen (mondmasker ffp3, handschoenen, tyvec). Indien mogelijk de ondervloer afdekken, leien voorzichtig verwijderen, extra fixeren, niet breken, niet gooien, onmiddellijk verpakken of voorzichtig in container met asbest bag plaatsen.

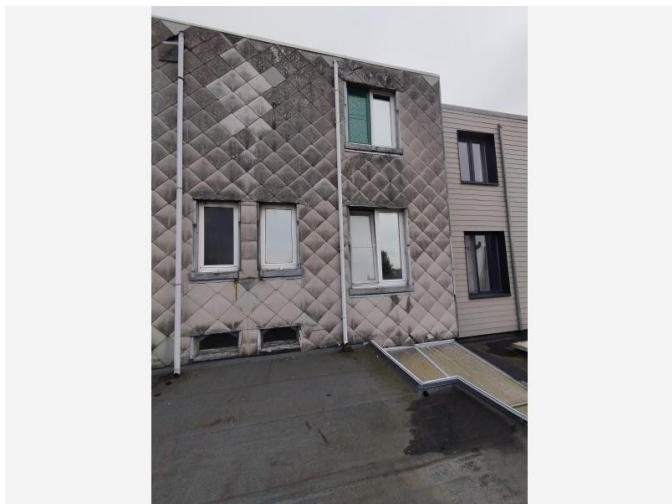
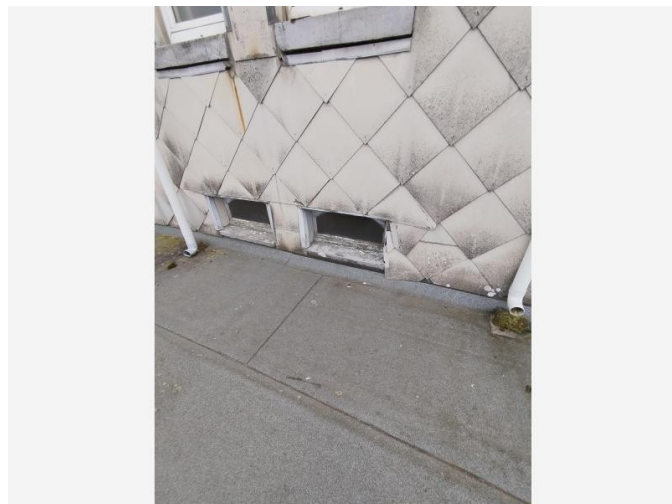
Het asbestmateriaal valt onder de mijlpaal van 2040.

Eindbeoordeling materiaalrisico	Zeer laag materiaalrisico en/of zeer lage kans op vezelvrijgave
---------------------------------	---

Gebondenheid	Categorie 1: hechtgebonden in oorsprong
Asbestsoort (vezeltype)	Alleen chrysotiel
Asbestconcentratie	Laag (< 50%)
Afschermingsgraad van het gehele materiaal	Geheel of deels vrij aan de buitenlucht
Toestand van het materiaal	Onbeschadigd, niet verweerd

Beschrijving	Roofing dak
Omgeving	Buiten
Primaire drager	Plat dak
Asbestmateriaal	Dak- en gevelbekleding - Roofing
Bindmiddel van asbestmateriaal	Bitumen (roofing, teer, asfalt)

Zorgvuldig beheren

- Zorg voor een veilig beheer. Vermijd het beschadigen van het asbestmateriaal. Controleer de toestand jaarlijks op wijzigingen.

- Eenvoudige handelingen: enkel door erkend asbestverwijderaar EH erkend saneerder, verwijdering dient te gebeuren volgens de geldende voorschriften en veiligheidsnormen

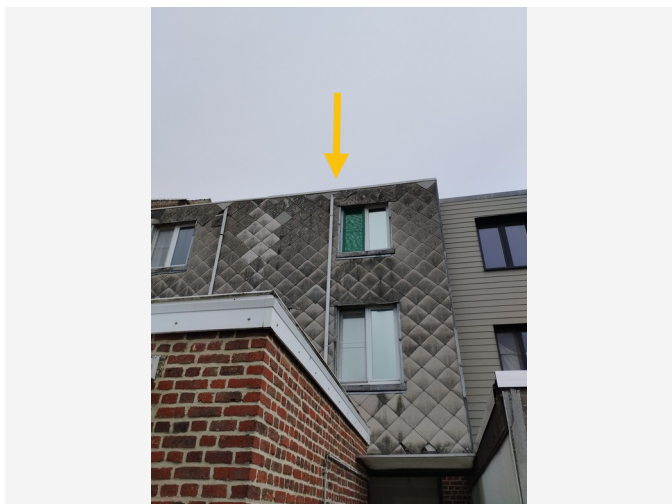
**Reden:** Het te onderzoeken materiaal situeert zich hoger dan 3,50 m te rekenen vanaf een veilige ondergrond

**Uitleg van de asbestdeskundige:** Niet te zien van welk materiaal de dakbedekking is.

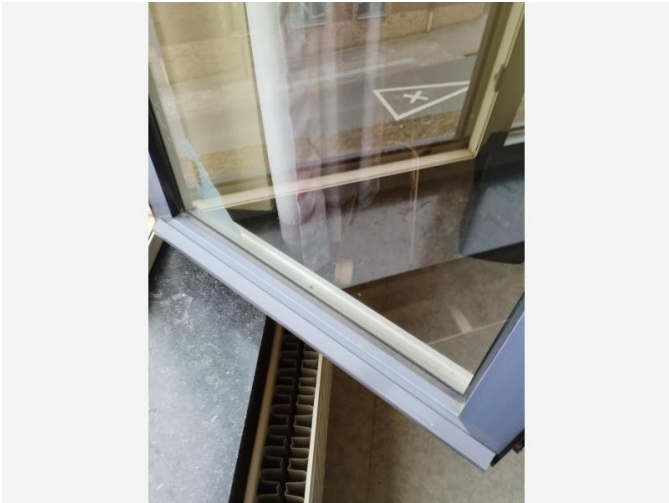
Mastiek van alle ramen nagekeken, deze zijn flexibel en niet asbestverdacht.

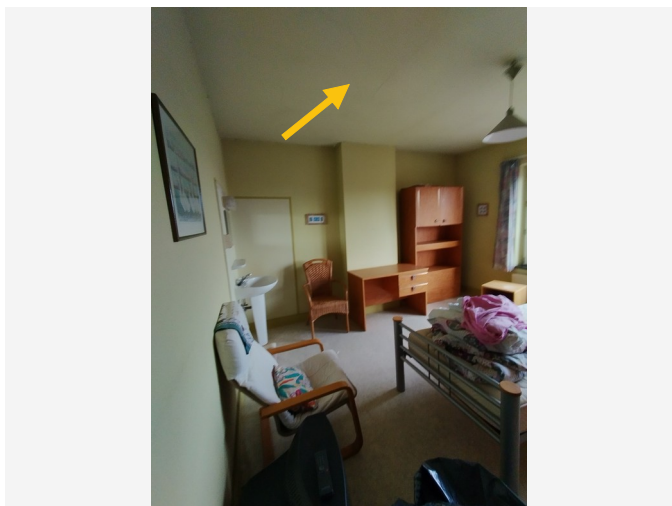
Plafonds bestaan over de hele woning uit houtplafonds.

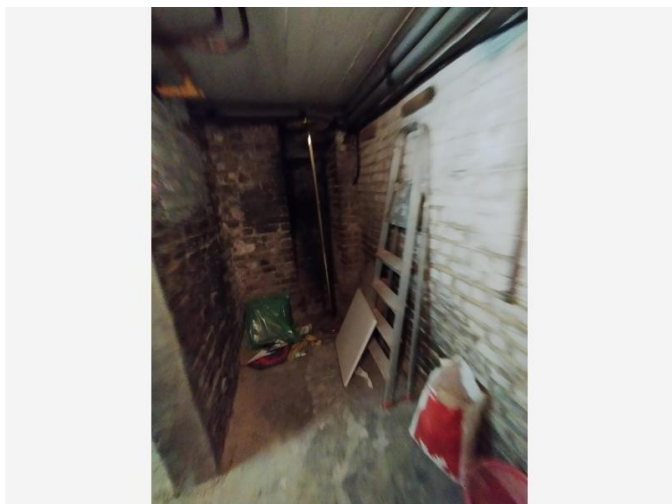
Kelder werd nagekeken, geen asbestverdachte toepassingen aangetroffen.

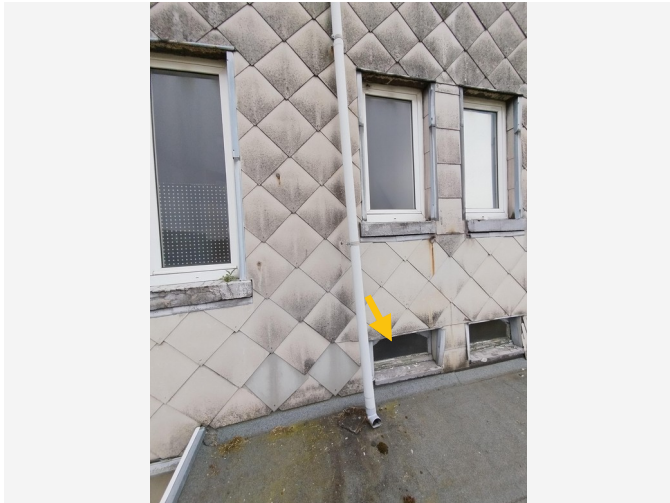
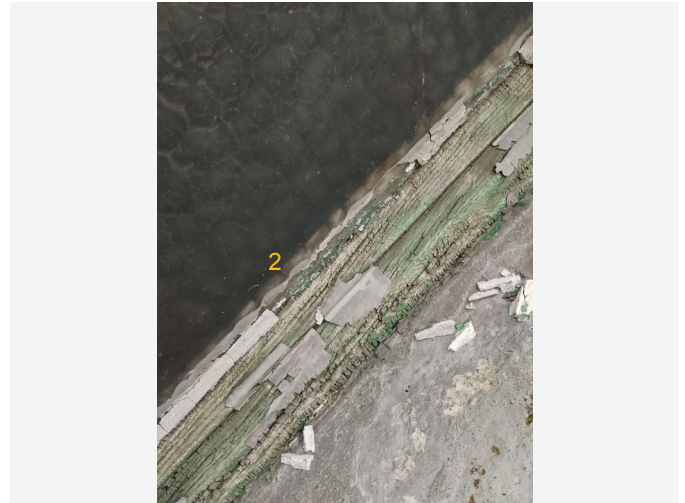
Geen asbest

#	Type	Referentie	Resultaat
7.1	Puntmonster	2	Geen asbest

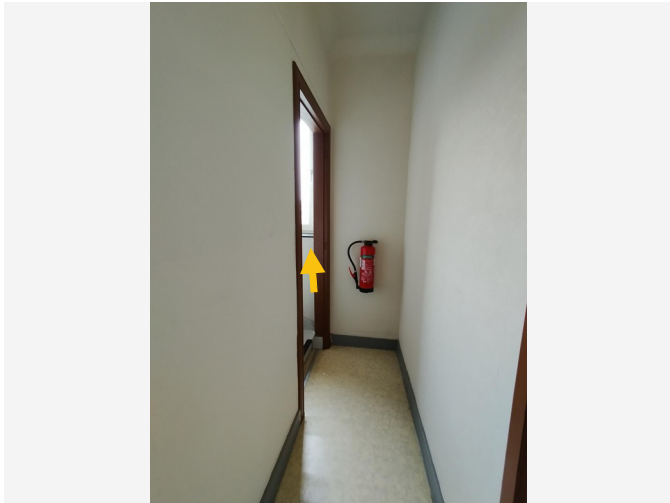
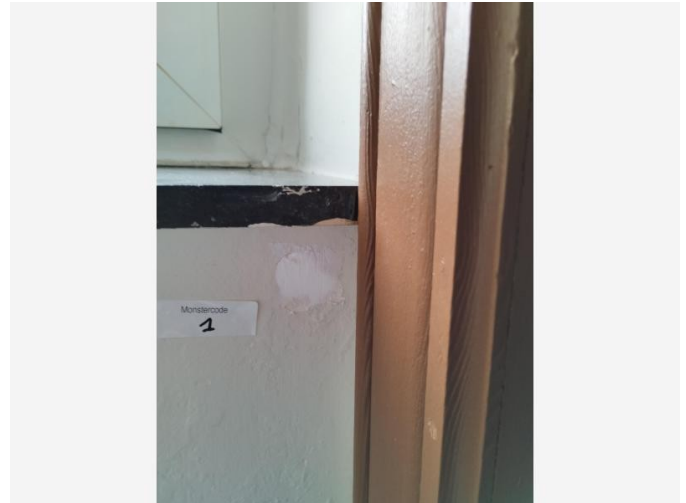
# Fiche 8: pleisterwerk muren

Geen asbest

#	Type	Referentie	Resultaat
8.1	Mengmonster	1	Geen asbest
