# Asbestinventarisatetest

Oorlogsvrijwilligersstraat 4, 3300 Tienen

Attestnummer : **20240415-000270.000**

Uitgegeven op : **15.04.2024**

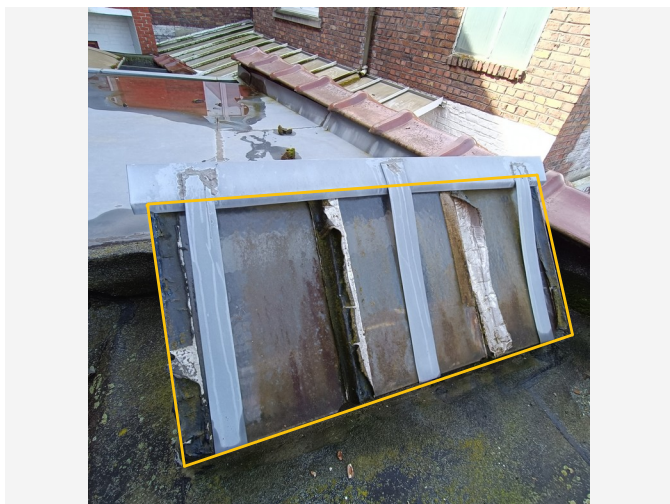
Boven de wc op het gelijkvloers is er een kleine dakkapel zichtbaar met langs 1 kant vanuit de verte lijken er dakleien op te liggen.

Maar bij inspectie blijkt het om glazen platen te gaan.

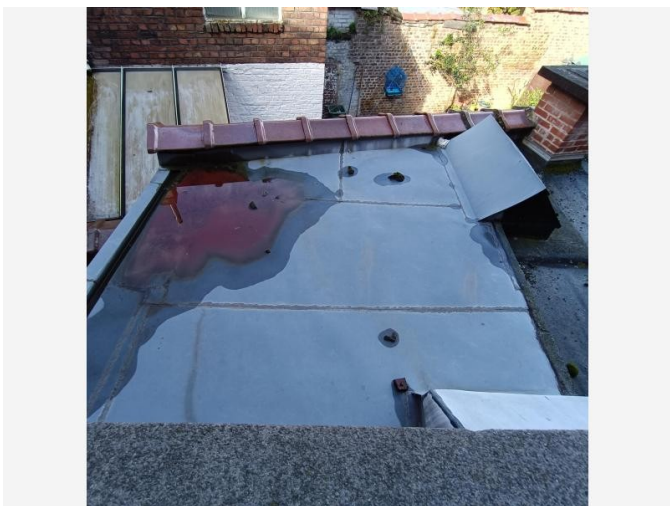
Op de dakrand aan het plat dak is er roofing zichtbaar. Deze werd bemonsterd op dezelfde dag in het asbestattest van: Oorlogsvrijwilligersstraat 6, Tienen. Deze werd negatief bevonden, zie deze laboresultaten in bijlage.

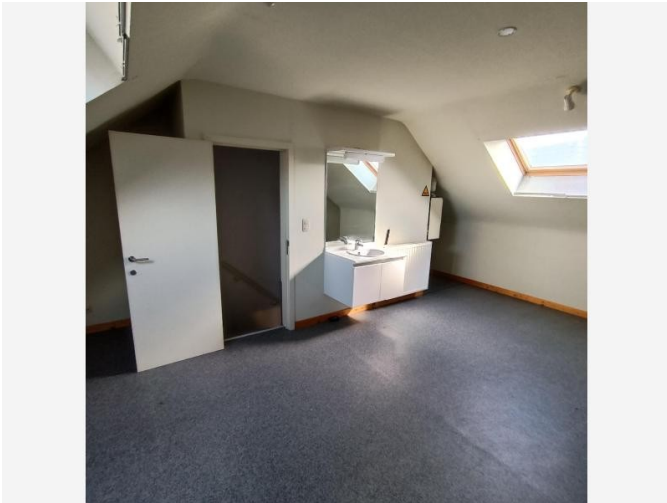
Het is niet gekend of er pleisterwerk aanwezig is onder de valse plafonds, te controleren bij werken. Bij renovatiewerken in het oog te houden of er geen asbestverdachte lagen aanwezig zijn.

Ook is hierdoor staalname pleisterwerk plafond niet mogelijk.

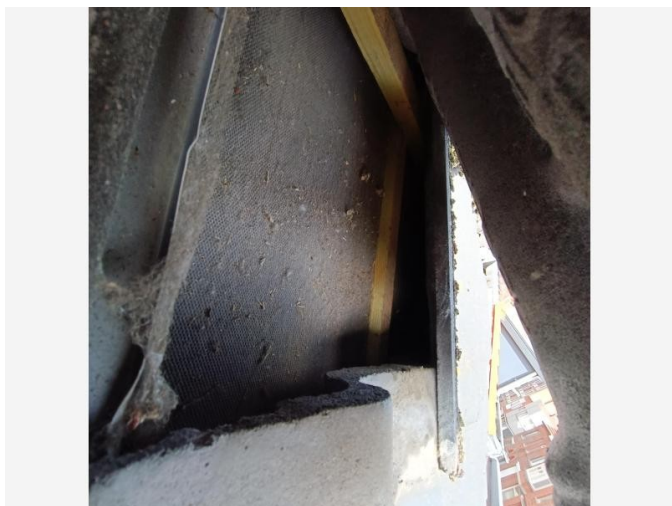
Het onderdak werd gecontroleerd door op het 2de verdiep vanuit een veluxraam enkele dakpannen op te heffen: zwarte doek zichtbaar. Langs de binnenkant is het 2de verdiep helemaal afgewerkt, zonder zolderluik of dergelijke.

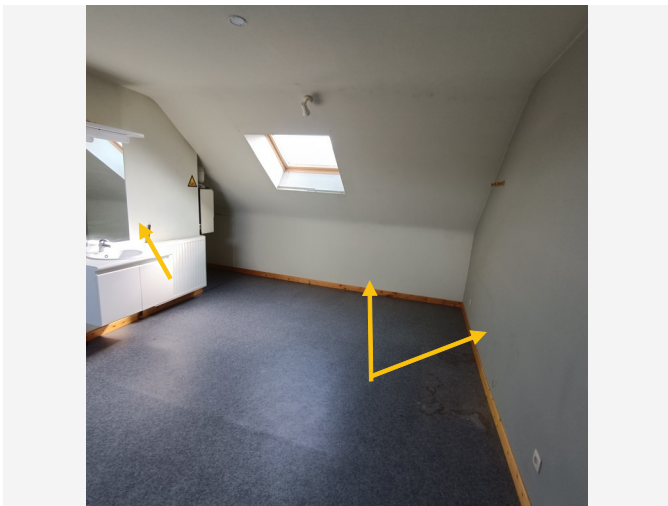
Het is niet gekend of er pleisterwerk aanwezig is achter de valse wanden, te controleren bij werken. Bij renovatiewerken in het oog te houden of er geen asbestverdachte lagen aanwezig zijn.

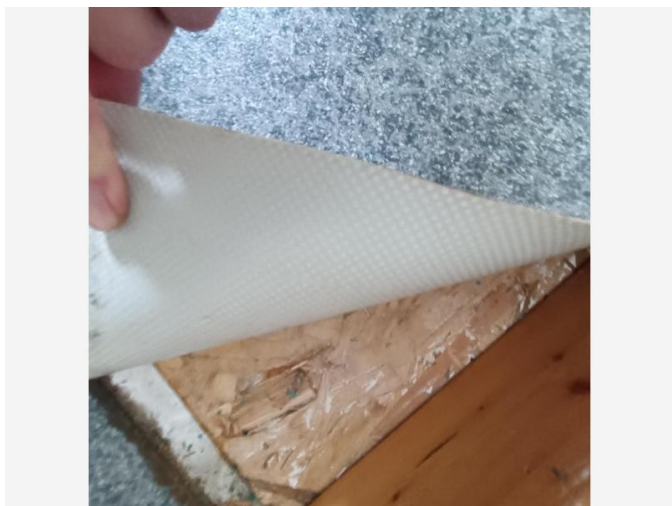
Volgens expertise kunnen we deze vinyl als niet asbest verdacht beschouwen (soepel en flexibel van structuur.)

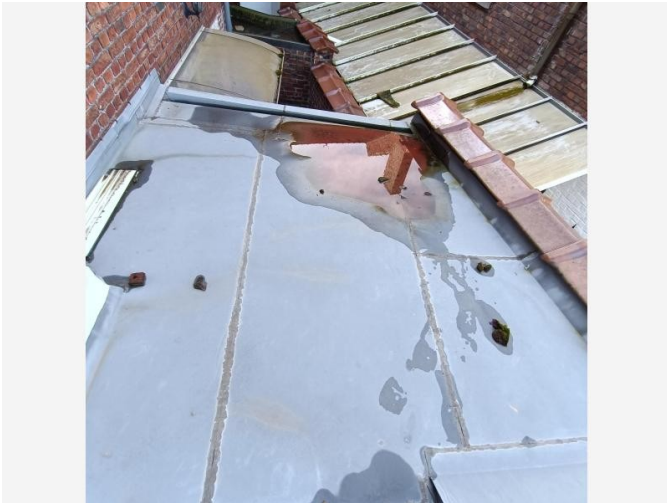
Op het plat dak is er zink zichtbaar, het is niet duidelijk of er eventueel verdachte onderlagen aanwezig zijn, in het oog te houden bij renovatiewerken.

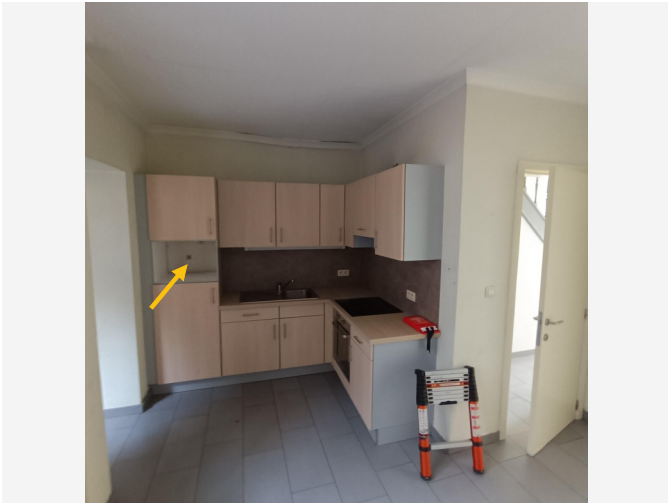
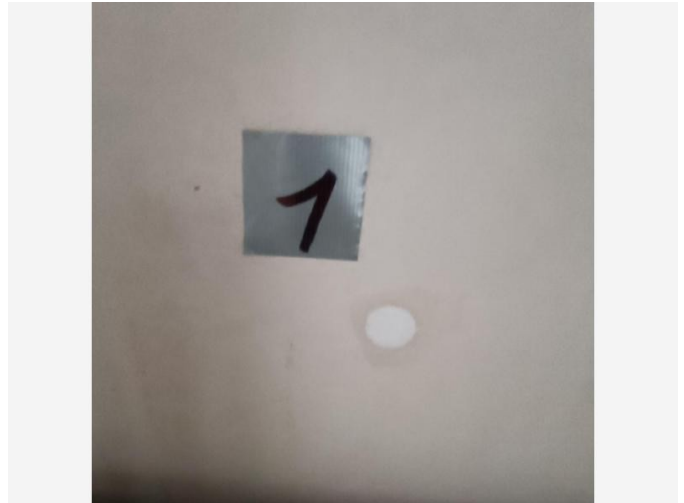
## Fiche 8: Pleisterwerk muur

Geen asbest

<b>Primaire drager</b>	Binnenwand
<b>Bindmiddel van materiaal</b>	Gips - kalk
<b>Gebondenheid op basis van bindmiddel</b>	Niet-hechtgebonden
<b>Hoeveelheid (oppervlakte - dikte - aantal)</b>	• 280,00 m <sup>2</sup> - 2,00 cm - 1 stuk
<b>Totaal volume</b>	5,60 m <sup>3</sup>
<b>Identificatiemethode</b>	Vaststelling met monsternamen
<b>Destructieve handeling voor identificatie</b>	Nee
<b>Opmerking</b>	<p>Verplichte plaatsen staalnames pleisterwerk vastgelegd volgens het Inspectieprotocol opgesteld door OVAM :</p> <ol style="list-style-type: none"> <li>1. Natte ruimte : keuken</li> <li>2. Traphal : op het 2de verdiep</li> <li>3. Stookruimte: aan de cv op het 2de verdiep</li> <li>4. Individuele ruimte : slaapkamer</li> </ol> <p>De vermelde oppervlaktes en volumes betreffen een berekende schatting. Er worden geen rechten verleend aan deze oppervlaktes/volumes. De dikte is een schatting die voortvloeit uit de monsterplaatsen en is daarom niet altijd representatief.</p> <p>Overal muurpleister zichtbaar, excl. de valse wanden.</p>
