# Asbestinventarisatetest

Oorlogsvrijwilligersstraat 6, 3300 Tienen

Attestnummer : 20240415-000260.000

Uitgegeven op : 15.04.2024

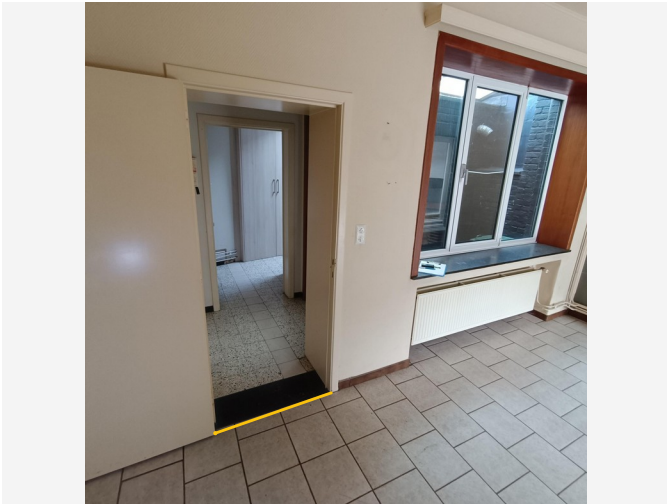
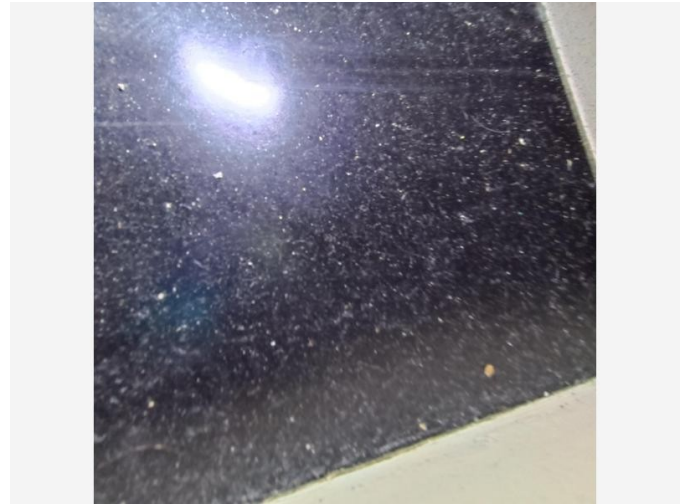
Het asbestmateriaal valt onder de mijlpaal van 2040.

Zorgvuldig beheren

| Eindbeoordeling materiaalrisico | Zeer laag materiaalrisico en/of zeer lage kans op vezelvrijgave |

| Asbestsoort (vezeltype) | Alleen chrysotiel |
| Toestand van het materiaal | Onbeschadigd, niet verweerd |

| Beschrijving | Deurdorpel |

- Zorg voor een veilig beheer. Vermijd het beschadigen van het asbestmateriaal. Controleer de toestand jaarlijks op wijzigingen.

- Eenvoudige handelingen: mag via doe-het-zelf of door werknemer(s) met opleidingsattest eenvoudige handelingen  
De dorpel kan voorzichtig losgebeiteld worden, extra bevochtigen om stof te voorkomen + dragen van de nodige beschermingsmiddelen (mondmasker ffp3, handschoenen, tyvec) verpakken in plastic folie en afvoeren naar het containerpark als hechtgebonden asbestafval.

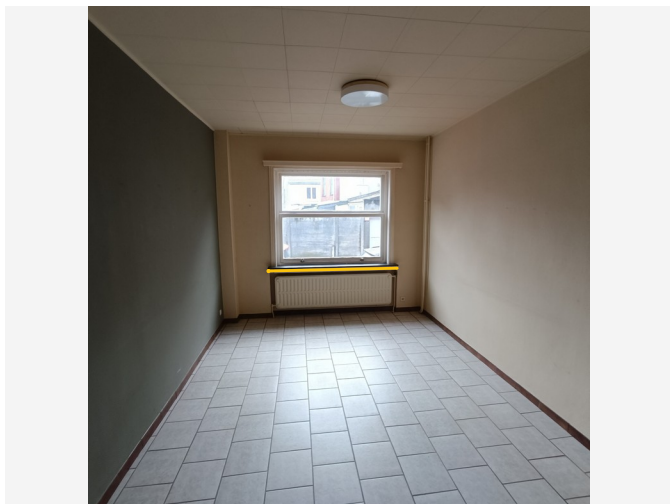
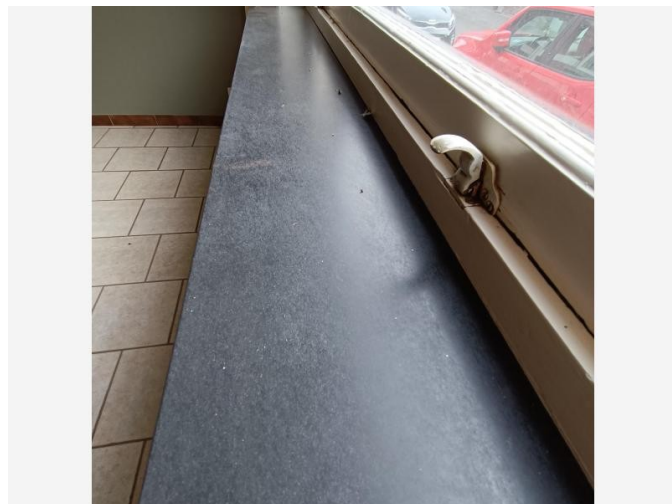
Het asbestmateriaal valt onder de mijlpaal van 2040.

Zorgvuldig beheren

| Eindbeoordeling materiaalrisico | Zeer laag materiaalrisico en/of zeer lage kans op vezelvrijgave |

| Asbestsoort (vezeltype) | Alleen chrysotiel |
| Toestand van het materiaal | Onbeschadigd, niet verweerd |

| Beschrijving | Venstertablet living |

- Zorg voor een veilig beheer. Vermijd het beschadigen van het asbestmateriaal. Controleer de toestand jaarlijks op wijzigingen.

- Eenvoudige handelingen: mag via doe-het-zelf of door werknemer(s) met opleidingsattest eenvoudige handelingen  
Het tablet kan voorzichtig losgebeiteld worden, extra bevochtigen om stof te voorkomen + dragen van de nodige beschermingsmiddelen (mondmasker ffp3, handschoenen, tyvec) verpakken in plastic folie en afvoeren naar het containerpark als hechtgebonden asbestafval.

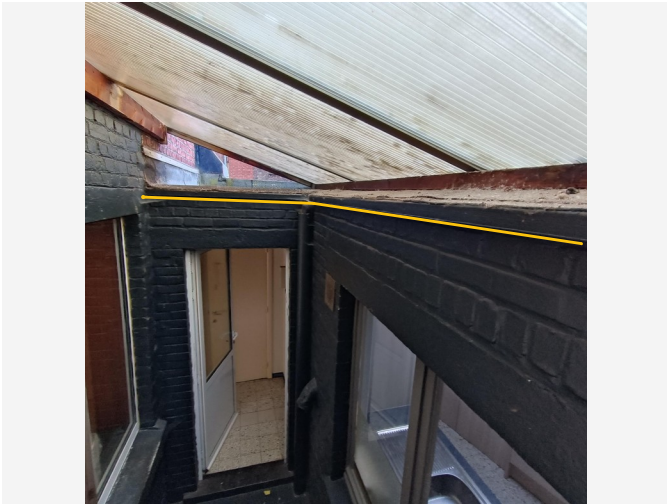
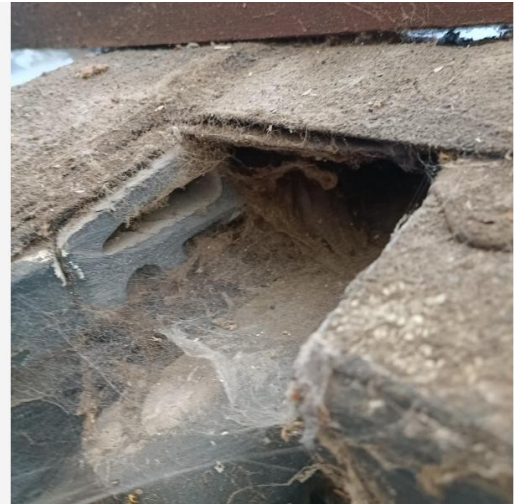
Het asbestmateriaal valt onder de mijlpaal van 2040.

Zorgvuldig beheren

| Eindbeoordeling materiaalrisico | Laag materiaalrisico en/of verlaagde kans op vezelvrijgave |

| Asbestsoort (vezeltype) | Crocidoliet aanwezig |
| Toestand van het materiaal | Matig beschadigd, matig verweerd |

| Beschrijving | Dekstenen |

- Zorg voor een veilig beheer. Vermijd het beschadigen van het asbestmateriaal. Controleer de toestand jaarlijks op wijzigingen.

- Eenvoudige handelingen: mag via doe-het-zelf of door werknemer(s) met opleidingsattest eenvoudige handelingen  
De dekstenen kunnen voorzichtig losgebeiteld worden , extra bevochtigen om stof te voorkomen + dragen van de nodige beschermingsmiddelen (mondmasker ffp3, handschoenen,tyvec ) verpakken in plastic folie en afvoeren naar het containerpark als hechtgebonden asbestafval.

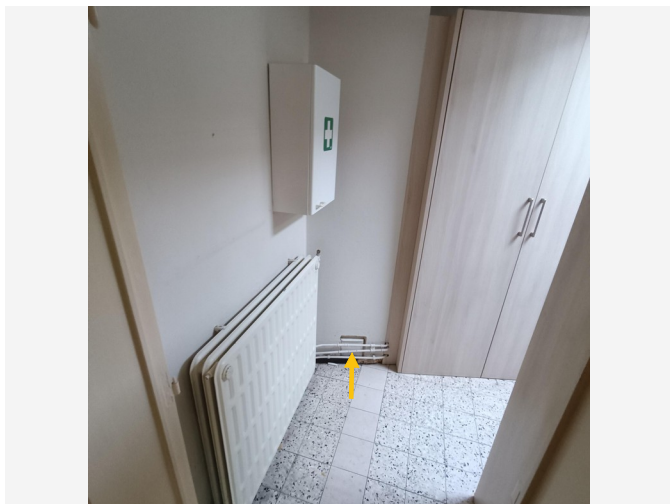
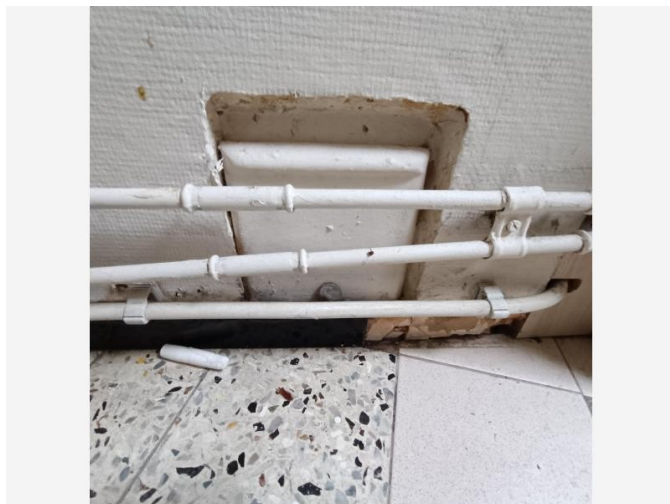
Het asbestmateriaal valt onder de mijlpaal van 2040.

Zorgvuldig beheren

| Eindbeoordeling materiaalrisico | Laag materiaalrisico en/of verlaagde kans op vezelvrijgave |

| Asbestsoort (vezeltype) | Crocidoliet aanwezig |
| Afschermingsgraad van het gehele materiaal | Niet stootvaste afscherming |
| Toestand van het materiaal | Licht beschadigd, licht verweerd. Intact materiaal type Pical – asbestboard of categorie III 'gebondenheid' |

| Beschrijving | Roetluik in de keuken |

- Zorg voor een veilig beheer. Vermijd het beschadigen van het asbestmateriaal. Controleer de toestand jaarlijks op wijzigingen.

- Eenvoudige handelingen: mag via doe-het-zelf of door werknemer(s) met opleidingsattest eenvoudige handelingen  
Het roetluikje kan voorzichtig uitgeschoven of losgebeiteld worden, extra bevochtigen om stof te voorkomen + dragen van de nodige beschermingsmiddelen (mondmasker ffp3, handschoenen, tyvec) verpakken in plastic folie en afvoeren naar het containerpark als hechtgebonden asbestafval.

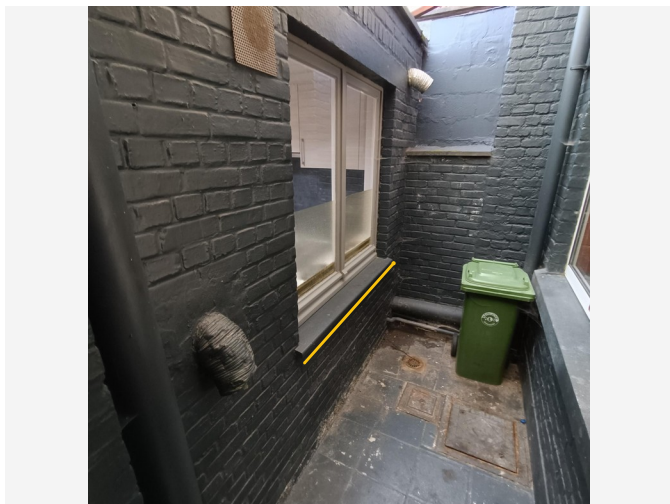
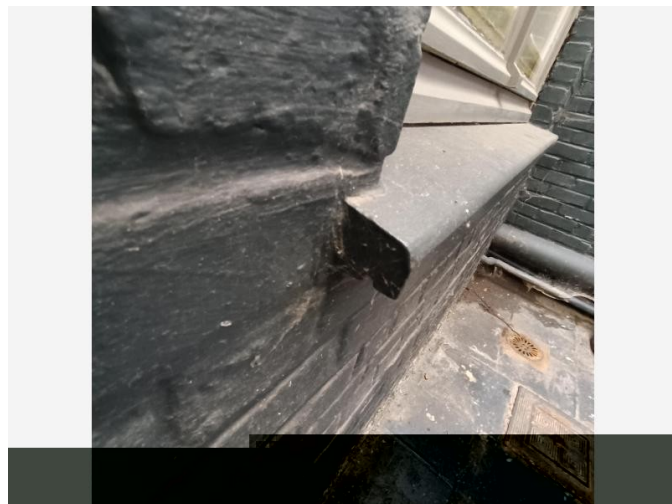
Het asbestmateriaal valt onder de mijlpaal van 2040.

Zorgvuldig beheren

| Eindbeoordeling materiaalrisico | Zeer laag materiaalrisico en/of zeer lage kans op vezelvrijgave |

| Asbestsoort (vezeltype) | Crocidoliet aanwezig |
| Toestand van het materiaal | Onbeschadigd, niet verweerd |

| Beschrijving | Venstertablet buiten |

- Zorg voor een veilig beheer. Vermijd het beschadigen van het asbestmateriaal. Controleer de toestand jaarlijks op wijzigingen.

- Eenvoudige handelingen: mag via doe-het-zelf of door werknemer(s) met opleidingsattest eenvoudige handelingen  
Het tablet kan voorzichtig losgebeiteld worden, extra bevochtigen om stof te voorkomen + dragen van de nodige beschermingsmiddelen (mondmasker ffp3, handschoenen, tyvec) verpakken in plastic folie en afvoeren naar het containerpark als hechtgebonden asbestafval.

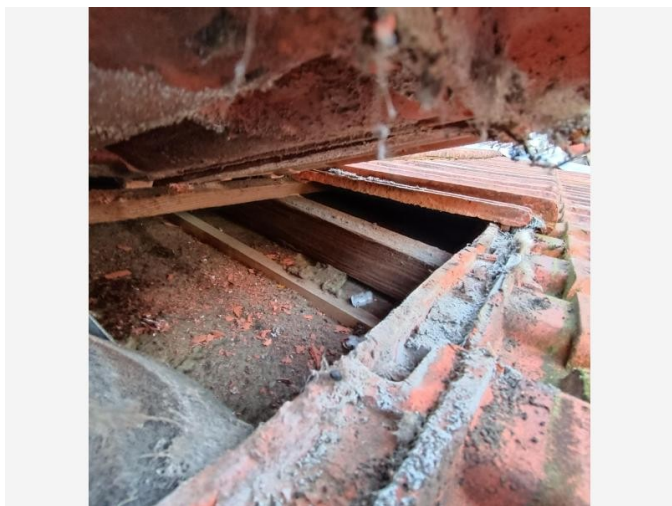
Het onderdak werd gecontroleerd door op het 2de verdiep via een veluxraam enkele dakpannen op te heffen, rechtstreeks zicht op minerale wol. Langs de binnenkant was het 2de verdiep helemaal afgewerkt.

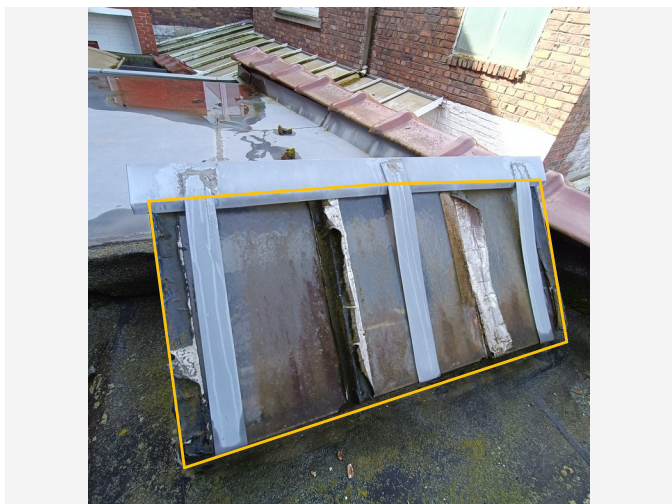
Aan het plat dak links zijn er op het eerste zicht dakleien aanwezig op de dakkapel boven de wc van de buurman.

Maar bij verdere inspectie blijkt het hier om glazen platen te gaan.

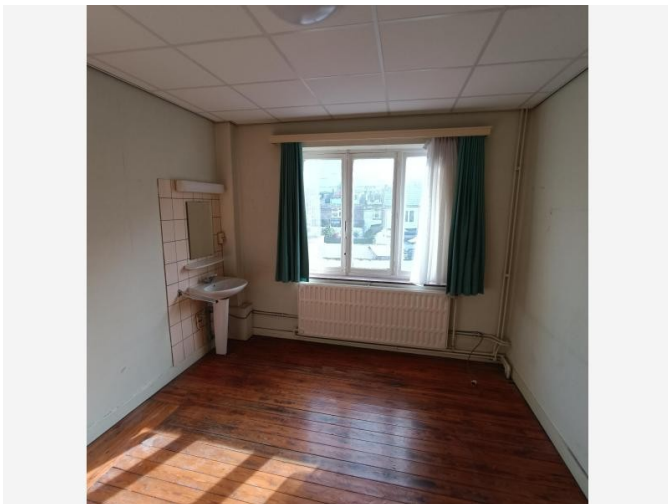
Het is niet gekend of er pleisterwerk aanwezig is onder de valse plafonds, te controleren bij werken. Bij renovatiewerken in het oog te houden of er geen asbestverdachte lagen aanwezig zijn.

Ook is hierdoor staalname pleisterwerk plafond niet mogelijk.

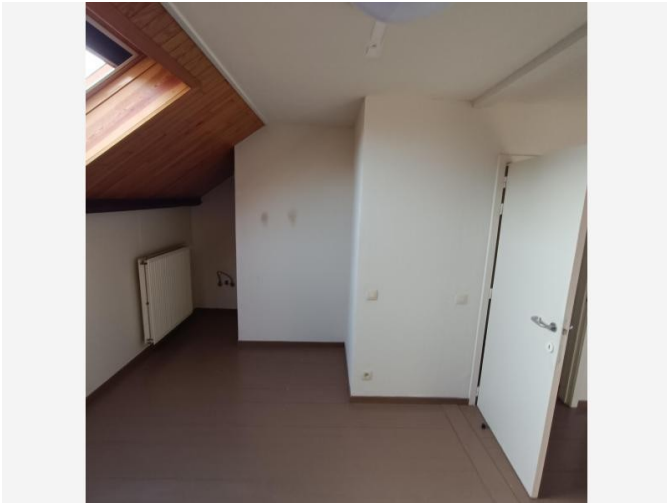
Het is niet gekend of er pleisterwerk aanwezig is achter de valse wanden, te controleren bij werken. Bij renovatiewerken in het oog te houden of er geen asbestverdachte lagen aanwezig zijn.

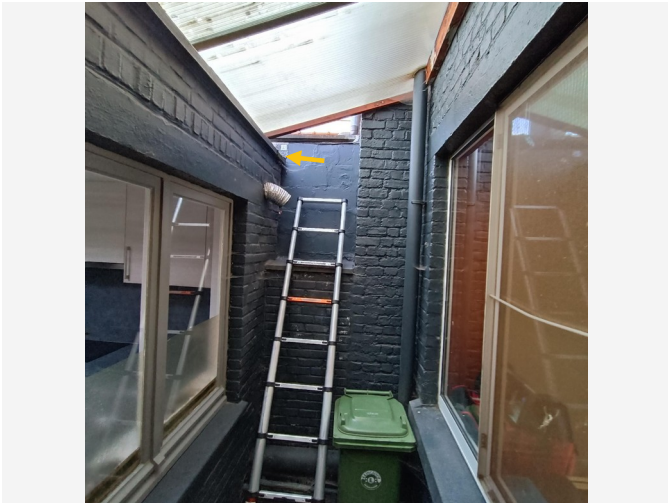
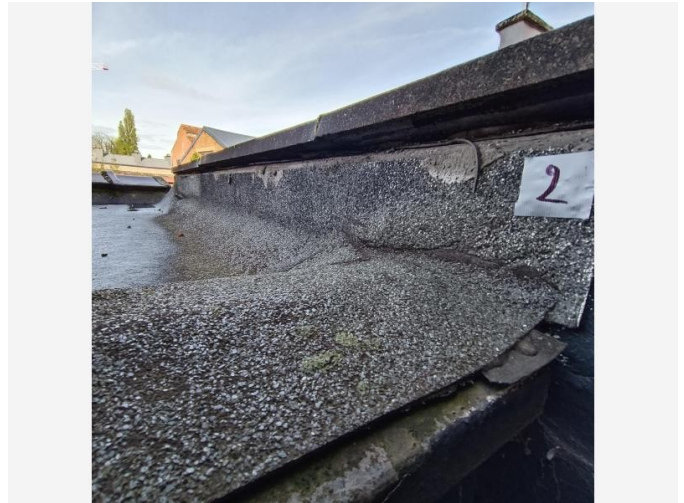
Geen asbest

| # | Type | Referentie | Resultaat |
|---|---|---|---|
| 10.1 | Puntmonster | 2 | Geen asbest |

| Beschrijving | Roofing plat dak |

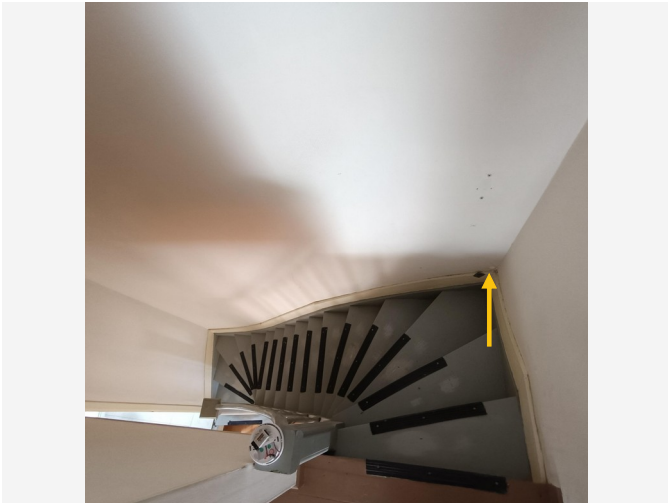
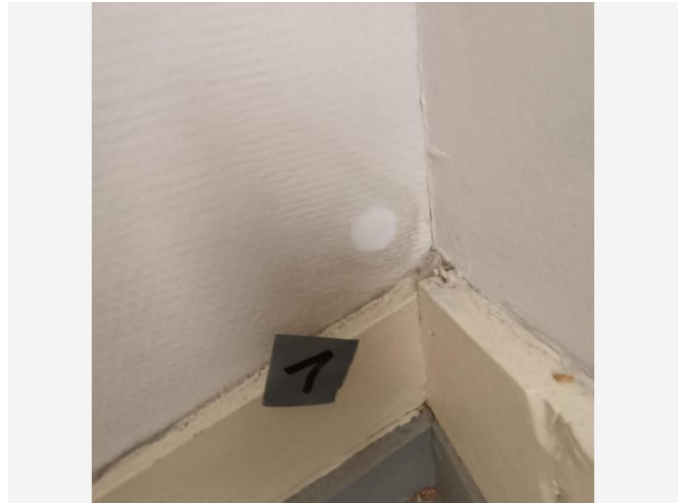
# Fiche 11: Pleisterwerk muur

Geen asbest
