# Asbestinventarisatetest

Ijzerlaan 5, 3270 Scherpenheuvel-Zichem

Attestnummer : 20240415-000351.000

Uitgegeven op : 15.04.2024

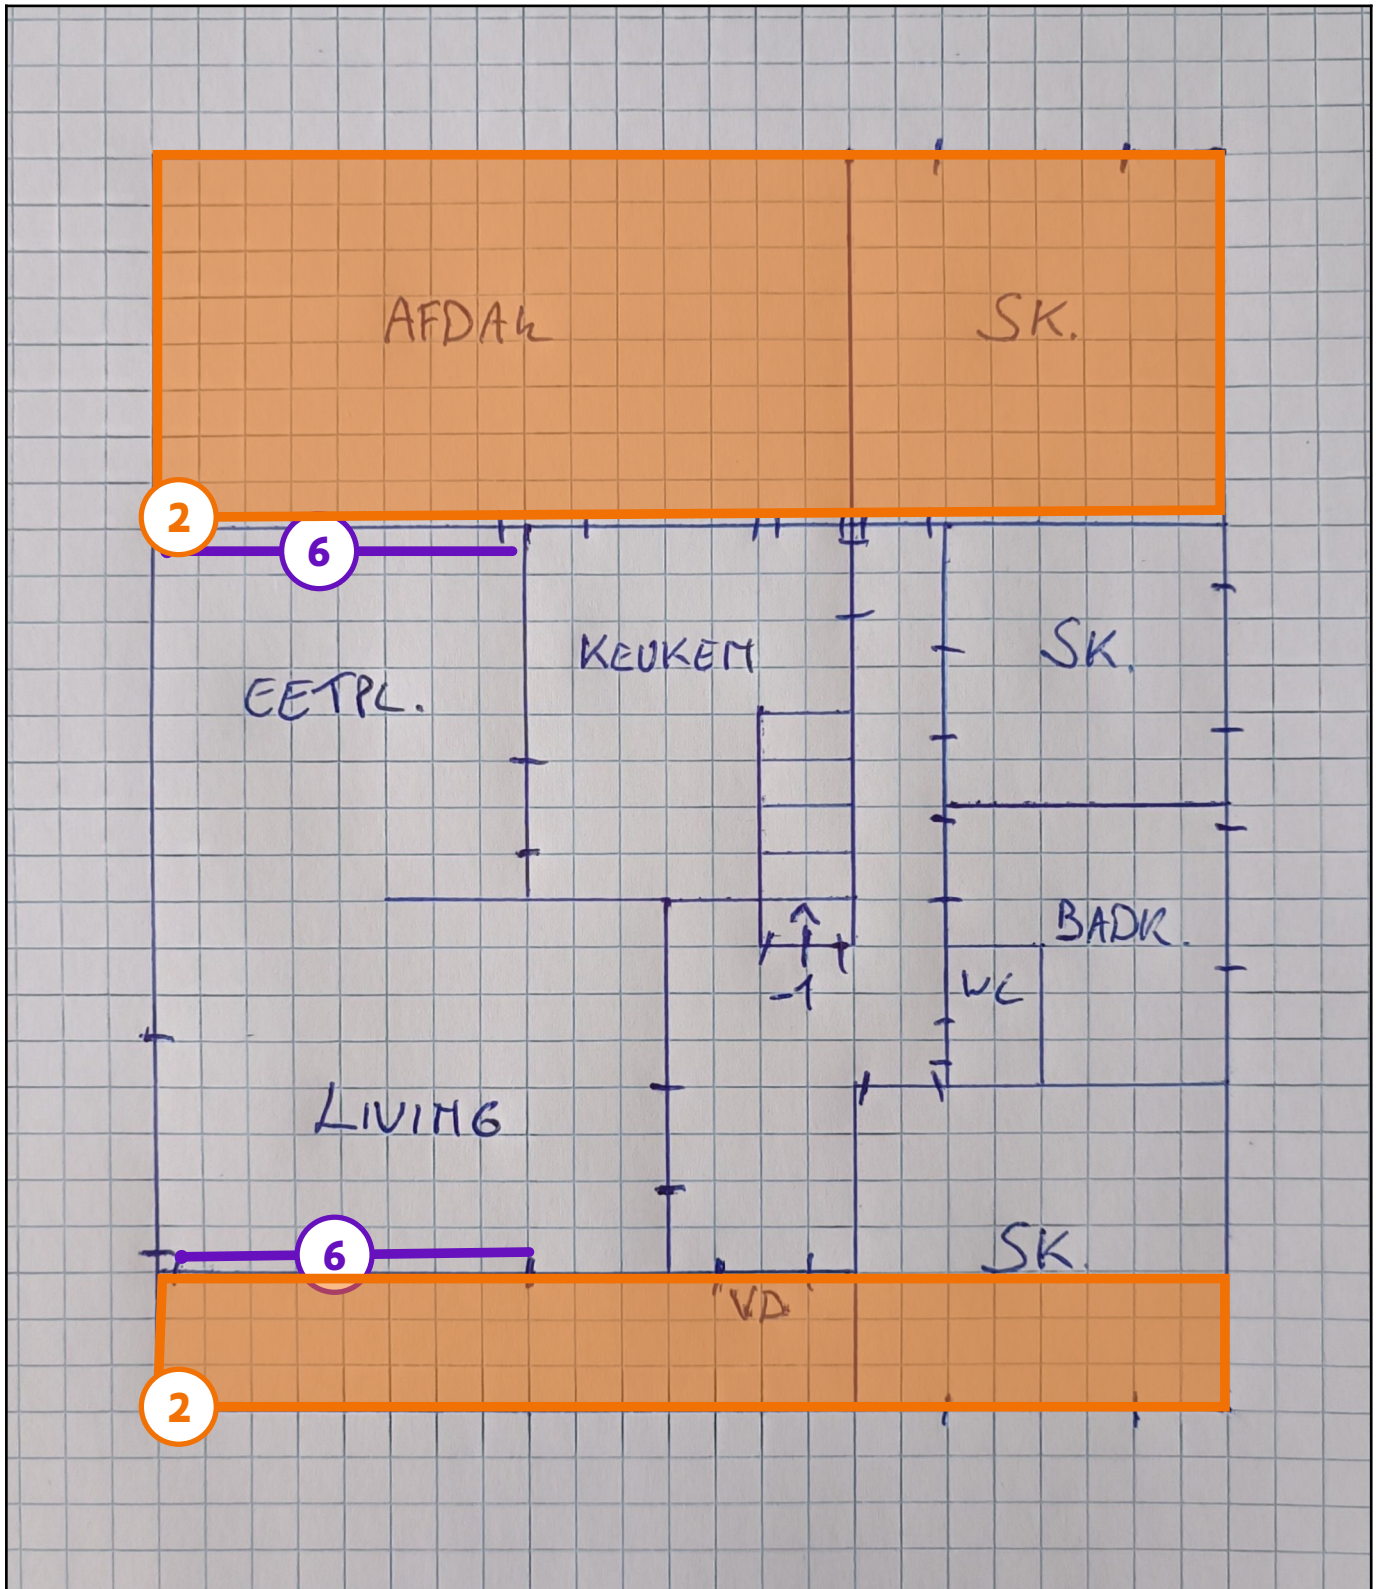
## Plan 1.5: Gelijkvloers

2. Dakleien	Asbestmateriaal	<a href="#">Verwijderen</a>
6. Wanden chauffageputten	Beperking	-

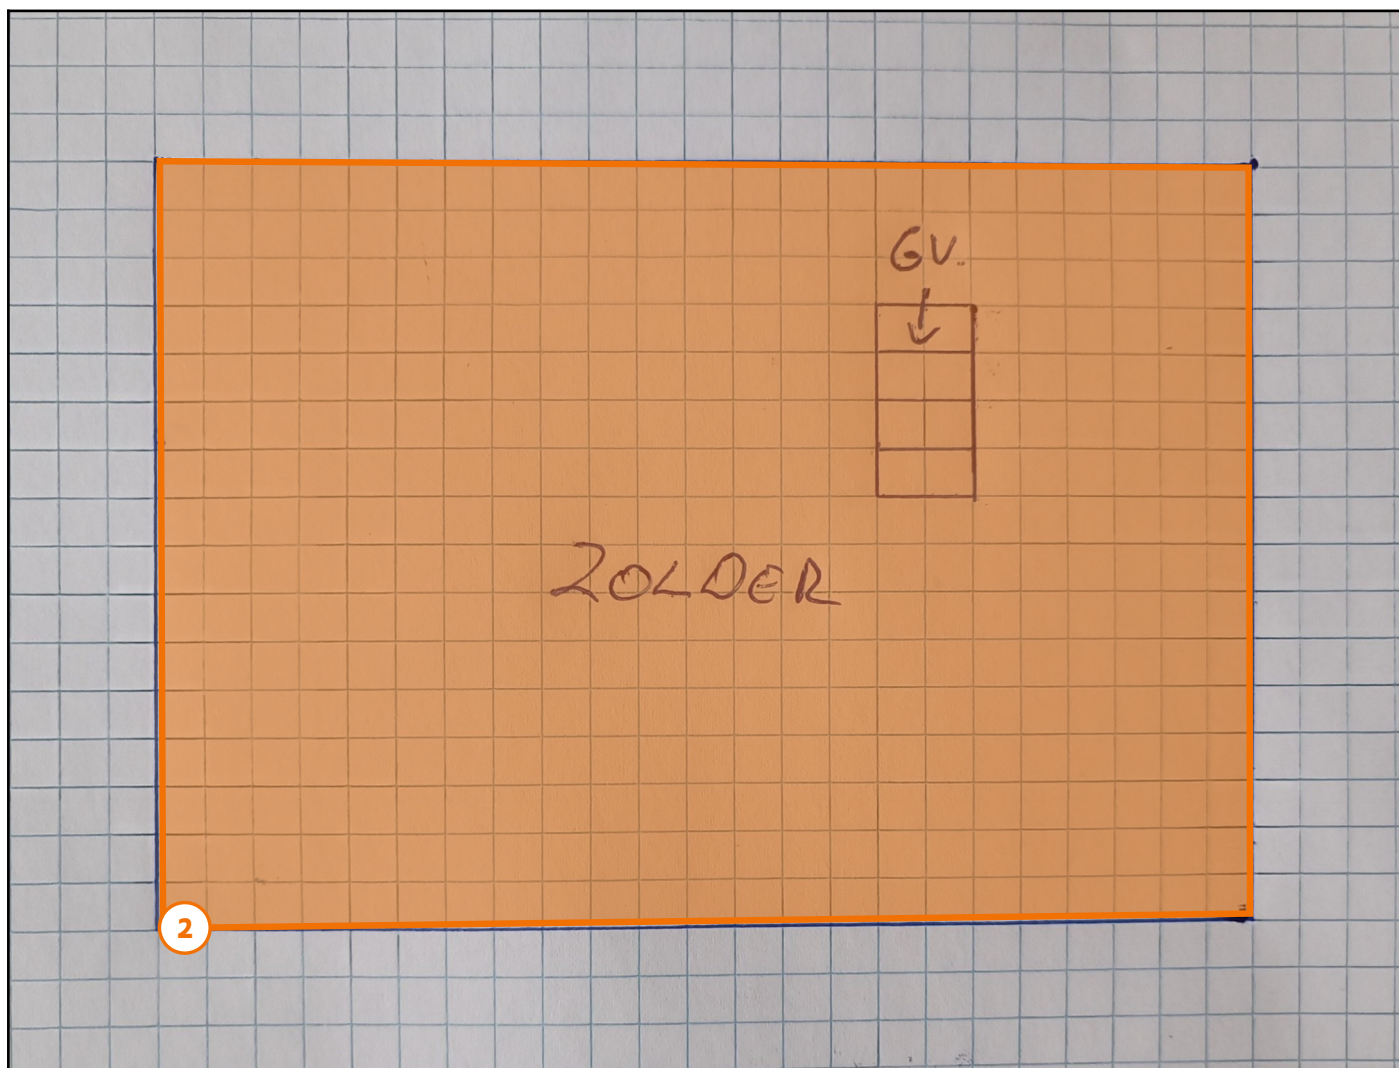
## Plan 1.9: Zolder

Beschrijving	Type	Actie
2. Dakleien	Asbestmateriaal	<a href="#">Verwijderen</a>

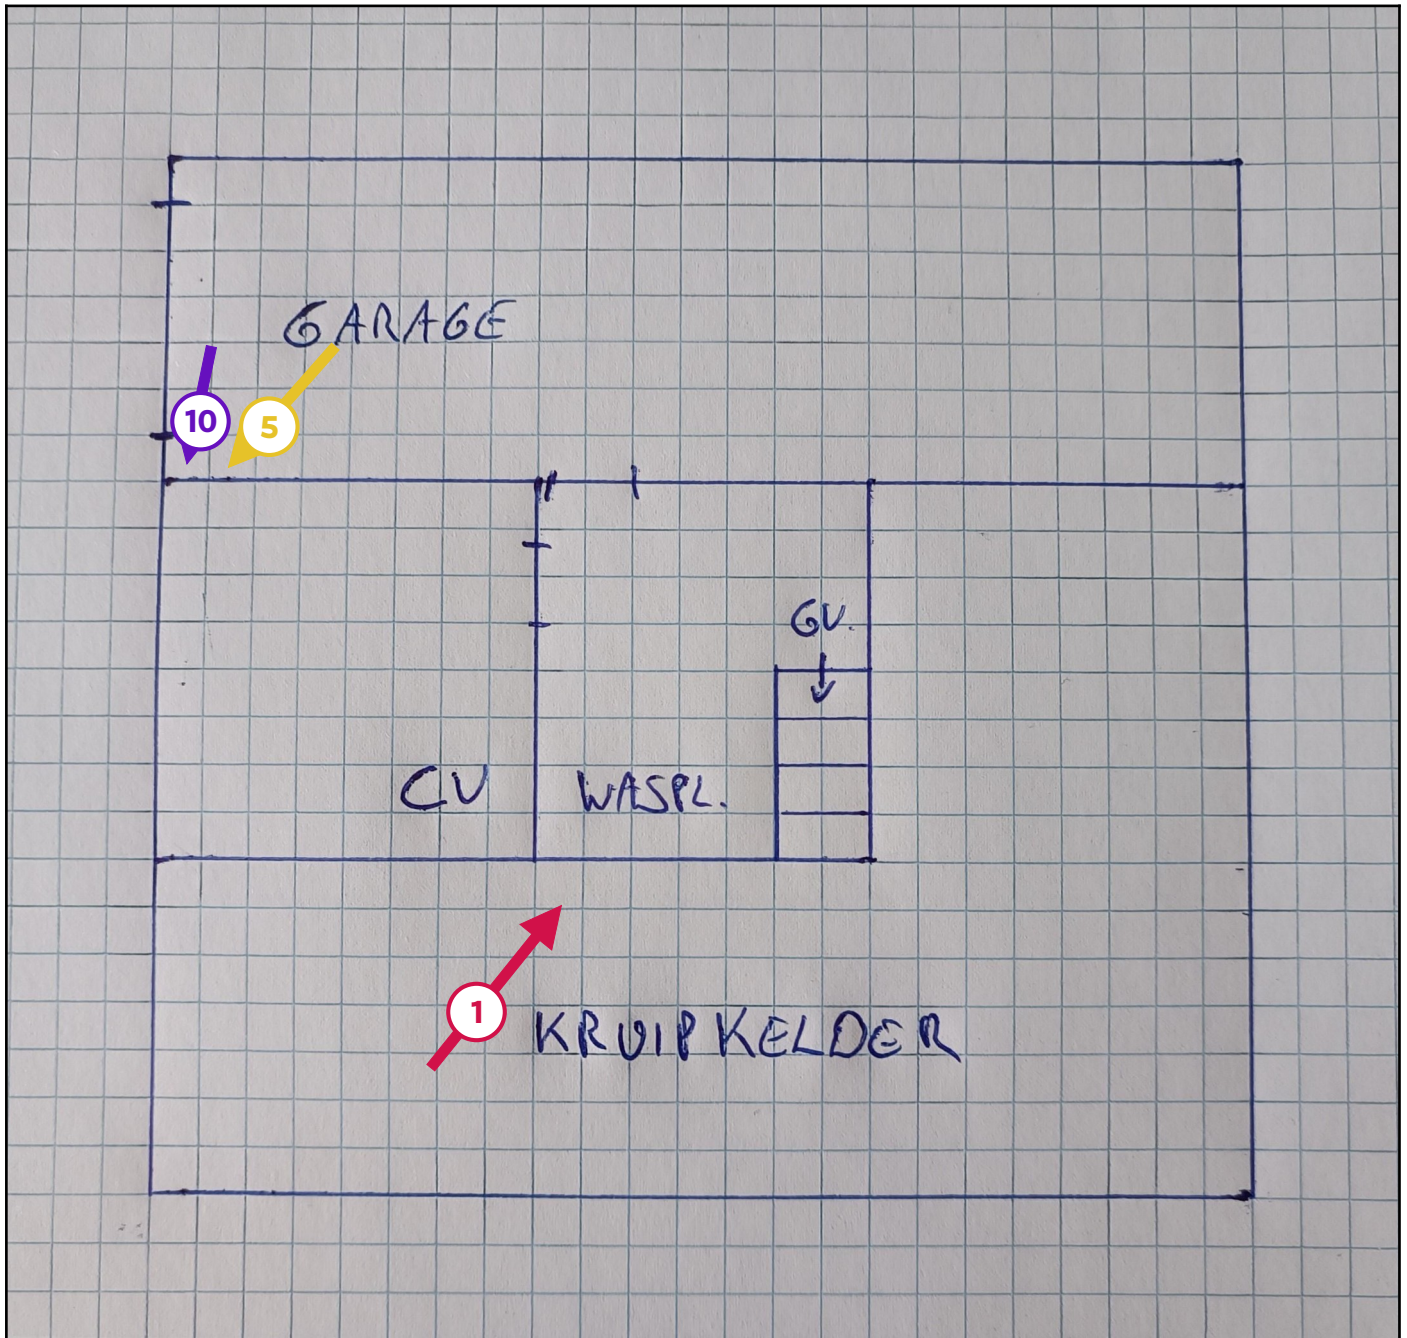
## Plan 1.12: Garage en kelder

Beschrijving	Type	Actie
1. Cement plaat in kruipkelder	Asbestmateriaal	Dringend verwijderen
5. Bakeliet zekeringkast in garage	Asbestmateriaal	Zorgvuldig beheren
10. Meterkast in de garage	Advies	-

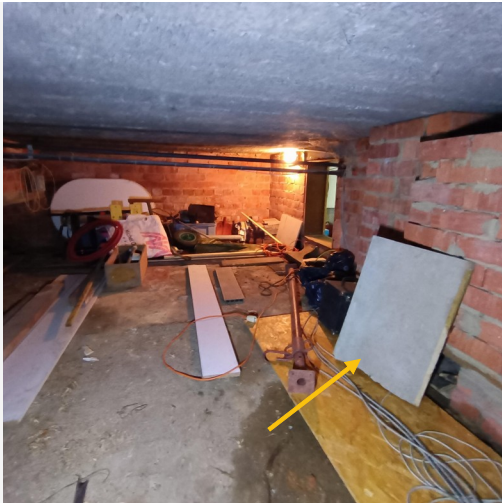
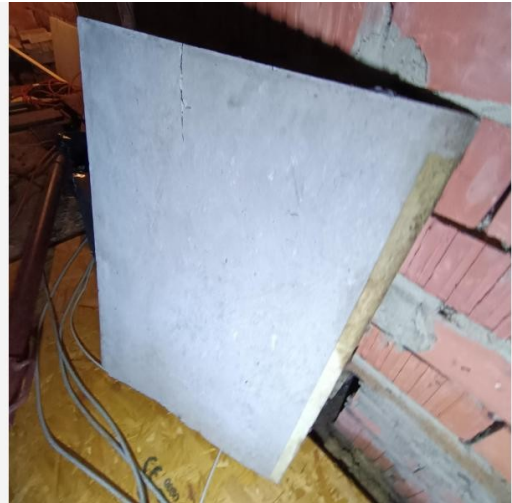
**Dringend verwijderen**

Beschrijving	Cement plaat in kruipkelder
Type afvalstof	Betreft stock-voorraad of gedemonteerde asbestmaterialen
Aanwezige resten	Geen resten aanwezig
Omgeving	Binnen
Primaire drager	Schuin dak
Asbestmaterialen	<ul style="list-style-type: none"><li>Dak- en gevelbekleding - Plaat</li></ul>
Bindmiddel van asbestmateriaal	Cement
Gebondenheid op basis van bindmiddel	Hecht
Hoeveelheid (gewicht - aantal)	<ul style="list-style-type: none"><li>2,00 kg - 1 stuk</li></ul>
Totaal gewicht	2,00 kg
Eenvoudig bereikbaar	Ja
Identificatiemethode	Vaststelling zonder monstername
Opmerking	De vermelde hoeveelheid betreft een beredeneerde schatting. Er worden geen rechten verleend aan deze hoeveelheid

- Verwijder het asbestafval.

- Eenvoudige handelingen: mag via doe-het-zelf of door werknemer(s) met opleidingsattest eenvoudige handelingen  
Bij de gemeente of het plaatselijk containerpark kan je afsluitzakken opvragen om het afval dubbel te verpakken en het af te voeren als hechtgebonden materiaal naar het containerpark. Bescherm jezelf voldoende met de nodige PBM's (mondmasker FFP3, handschoenen, Tyvec, ...).

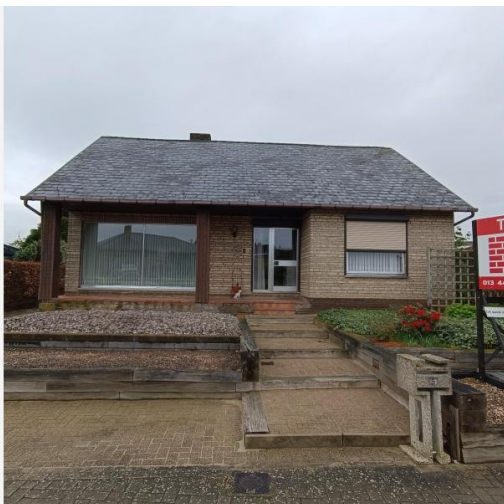
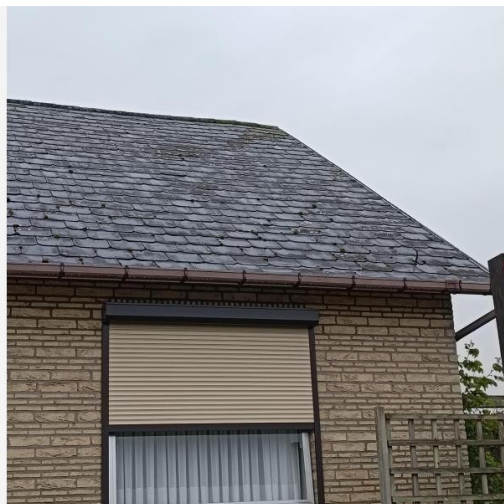
Eindbeoordeling materiaalrisico	Verhoogd materiaalrisico en/of verhoogde kans op vezelvrijgave
---------------------------------	--

Gebondenheid	Categorie 1: hechtgebonden in oorsprong
Asbestsoort (vezeltype)	Crocidoliet aanwezig
Asbestconcentratie	Laag (< 50%)
Afschermingsgraad van het gehele materiaal	Geheel of deels vrij aan de buitenlucht

Toestand van het materiaal	Matig beschadigd, matig verweerd
----------------------------	----------------------------------

Beschrijving	Dakleien
Omgeving	Buiten
Primaire drager	Schuin dak
Asbestmateriaal	Dak- en gevelbekleding - Lei, shingle
Bindmiddel van asbestmateriaal	Cement
Gebondenheid op basis van bindmiddel	Hecht
Hoeveelheid (oppervlakte - aantal)	<ul style="list-style-type: none"> <li>• 155,00 m<sup>2</sup> - 1 stuk</li> </ul>
Totale oppervlakte	155,00 m <sup>2</sup>
Eenvoudig bereikbaar	Ja
Bevestigingswijze	<ul style="list-style-type: none"> <li>• Geklemd</li> <li>• Geschroefd</li> <li>• Genageld, geniet</li> </ul>
Identificatiemethode	Vaststelling zonder monsternamen
Destructieve handeling voor identificatie	Nee
Opmerking	De leien zijn visueel en volgens expertise als asbestverdacht beschouwd. De vermelde oppervlaktes, diktes en volumes betreffen een beredeneerde schatting. Er worden geen rechten verleend aan deze oppervlaktes/diktes/volumes.

- Zorg voor een veilig beheer. Vermijd het beschadigen van het asbestmateriaal. Controleer de toestand jaarlijks op wijzigingen.
- Hemelwater dat afspoelt van asbestcement daken of gevels kan asbestdeeltjes bevatten. Gebruik het enkel voor gesloten circuits (bv. spoelen toiletten). Reinig na het vervangen van het dak of de gevel de dakgoten en regenwaterput of -ton om asbesthoudend sediment of slib te verwijderen

- Eenvoudige handelingen: mag via doe-het-zelf of door werknemer(s) met opleidingsattest eenvoudige handelingen  
Dragen van de nodige beschermingsmiddelen (mondmasker ffp3, handschoenen, tyvec). Indien mogelijk de ondervloer afdekken, leien voorzichtig verwijderen, extra fixeren, niet breken, niet gooien, onmiddellijk verpakken of voorzichtig in container met asbest bag plaatsen.

Indien leien in slechte staat zijn en kans bestaat op breken: Eenvoudige handeling opgeleid personeel, alle werknemer(s) moeten wel beschikken over een opleidingsattest eenvoudige handelingen 8u

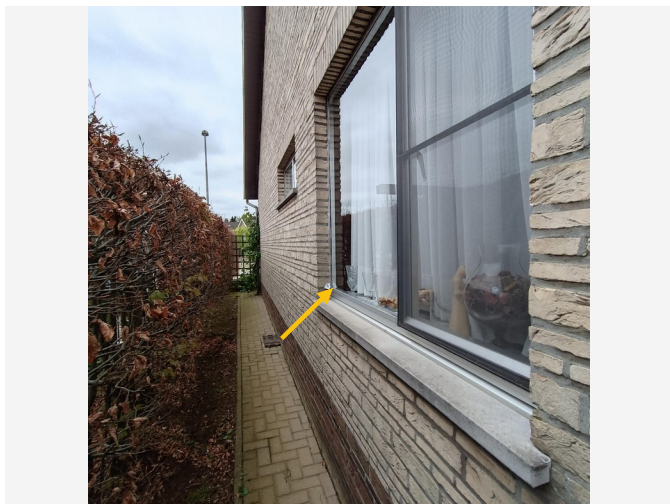
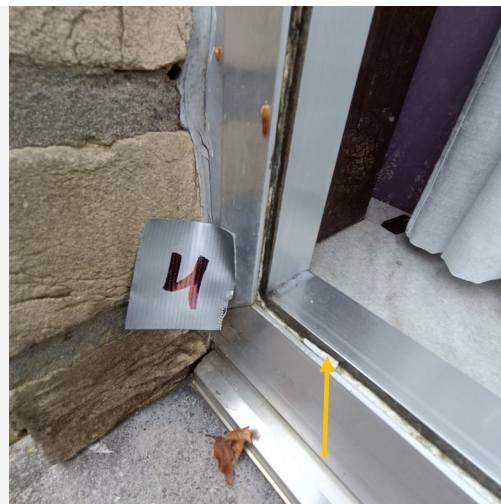
Eindbeoordeling materiaalrisico	Laag materiaalrisico en/of verlaagde kans op vezelvrijgave
---------------------------------	--

Gebondenheid	Categorie 1: hechtgebonden in oorsprong
Asbestsoort (vezeltype)	Alleen chrysotiel
Asbestconcentratie	Laag (< 50%)
Afschermingsgraad van het gehele materiaal	Geheel of deels (ook) vrij aan de binnenlucht
Toestand van het materiaal	Licht beschadigd, licht verweerd. Intact materiaal type Pical – asbestboard of categorie III 'gebondenheid'

#	Type	Referentie	Resultaat
3.1	Puntmonster	4	Chrysotiel

Beschrijving	Mastiek tussen glas en aluminium kader
Omgeving	Grenst aan binnen- en buitenlucht
Primaire drager	Wandopening verticaal (raam, deur, ...)
Asbestmateriaal	In-situ afwerkingslagen - Pasta, stopverf, voegsel, stopsel, vulsel, mastiek, katten, ...
Bindmiddel van asbestmateriaal	Katten, mastiek, pasta

- Zorg voor een veilig beheer. Vermijd het beschadigen van het asbestmateriaal. Controleer de toestand jaarlijks op wijzigingen.

- Eenvoudige handelingen: enkel door erkend asbestverwijderaar  
De toepassing extra fixeren en gebruik van puntafzuiging dmv stofzuiger met absoluut filter

De ramen kunnen eventueel in zijn geheel afgevoerd worden als asbesthoudend afval. Indien aluminium en glas gescheiden afgevoerd worden, mogen er geen stopverf restanten achterblijven op het raamwerk.

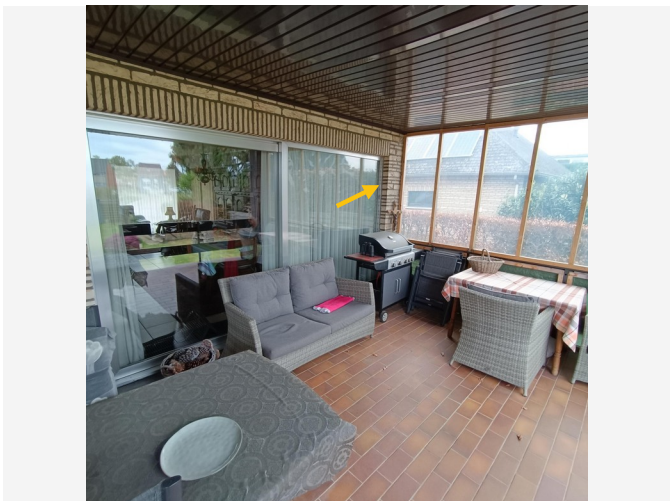
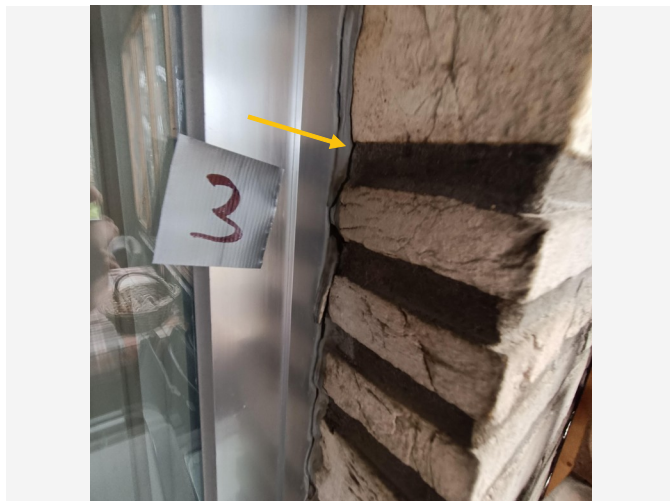
## Fiche 4: Mastiek rond ramen en deuren - tussen gevel en kader

Eindbeoordeling materiaalrisico	Laag materiaalrisico en/of verlaagde kans op vezelvrijgave
---------------------------------	--

Gebondenheid	Categorie 1: hechtgebonden in oorsprong
Asbestsoort (vezeltype)	Alleen chrysotiel
Asbestconcentratie	Laag (< 50%)
Afschermingsgraad van het gehele materiaal	Geheel of deels vrij aan de buitenlucht
Toestand van het materiaal	Licht beschadigd, licht verweerd. Intact materiaal type Pical – asbestboard of categorie III 'gebondenheid'

#	Type	Referentie	Resultaat
4.1	Puntmonster	3	Chrysotiel

Beschrijving	Mastiek rond ramen en deuren - tussen gevel en kader
Omgeving	Buiten
Primaire drager	Wandopening verticaal (raam, deur, ...)
Asbestmateriaal	In-situ afwerkingslagen - Pasta, stopverf, voegsel, stopsel, vulsel, mastiek, kitten, ...
Bindmiddel van asbestmateriaal	Kitten, mastiek, pasta

- Zorg voor een veilig beheer. Vermijd het beschadigen van het asbestmateriaal. Controleer de toestand jaarlijks op wijzigingen.

- Eenvoudige handelingen: enkel door erkend asbestverwijderaar  
De saneerder motiveert de verwijderingsmethode in het werkplan. Verwijdering met puntafzuiging dmv een stofzuiger met absoluut filter of methode inslijpen baksteen. Oud raamwerk word gerecycleerd, er mogen geen restanten aan het raamwerk achter blijven.

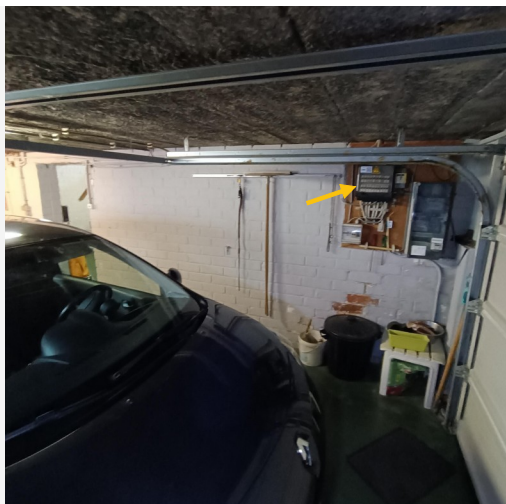
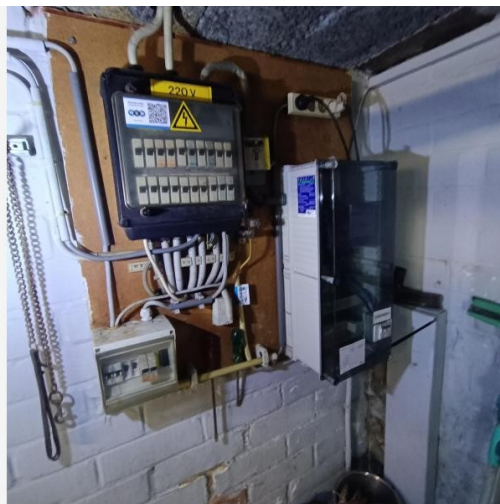
Eindbeoordeling materiaalrisico	Laag materiaalrisico en/of verlaagde kans op vezelvrijgave
---------------------------------	--

Gebondenheid	Categorie 1: hechtgebonden in oorsprong
Asbestsoort (vezeltype)	Crocidoliet aanwezig
Asbestconcentratie	Laag (< 50%)
Afschermingsgraad van het gehele materiaal	Geheel of deels (ook) vrij aan de binnenlucht
Toestand van het materiaal	Onbeschadigd, niet verweerd

Beschrijving	Bakeliet zekeringkast in garage
Omgeving	Binnen
Primaire drager	Communicatie en elektrische infrastructuur en uitrusting
Asbestmateriaal	Plaat, paneel, tablet - Type Bakeliet
Bindmiddel van asbestmateriaal	Kunststof of -hars
Gebondenheid op basis van bindmiddel	Hecht
Hoeveelheid (oppervlakte - dikte - aantal)	• 0,40 m <sup>2</sup> - 10,00 cm - 1 stuk
Totaal volume	0,04 m <sup>3</sup>
Eenvoudig bereikbaar	Ja

- Zorg voor een veilig beheer. Vermijd het beschadigen van het asbestmateriaal. Controleer de toestand jaarlijks op wijzigingen.

- Eenvoudige handelingen: mag via doe-het-zelf of door werknemer(s) met opleidingsattest eenvoudige handelingen  
Schakelaars, stopcontacten en andere gelijkaardige toepassingen kunnen eenvoudig losgeschroefd worden --> EH doe-het-zelf. Afgesloten of verzegelde kast --> EH opgeleid techniker personeel 8u basisopleiding asbest.

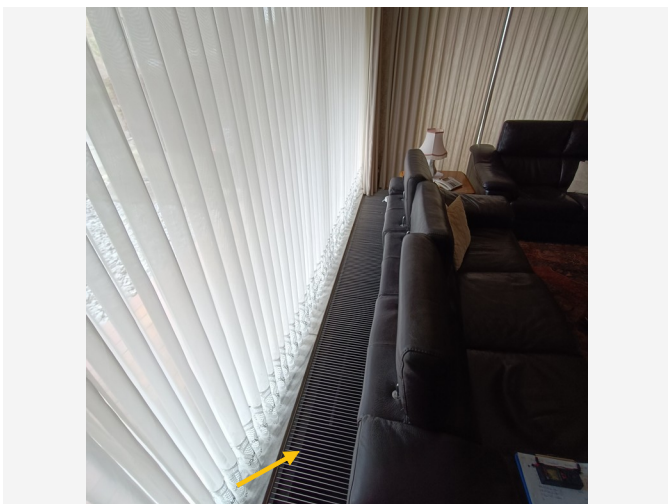
**Reden:** Er is geen volledige risicobeoordeling mogelijk

**Uitleg van de asbestdeskundige:** De wanden van de chauffageputten in de eetplaats en de living zijn zwart geverfd, deze werden bemonsterd, zie bronfiche zwarte verf. Maar enkele wanden zijn ook van een plaatmateriaal gemaakt, het is niet duidelijk uit welk materiaal deze gemaakt zijn.

Het was ook niet mogelijk zonder destructief te werk te gaan om hier een staal van te nemen.

Het is aangewezen om extra controle uit te voeren bij eventuele renovatiewerken.

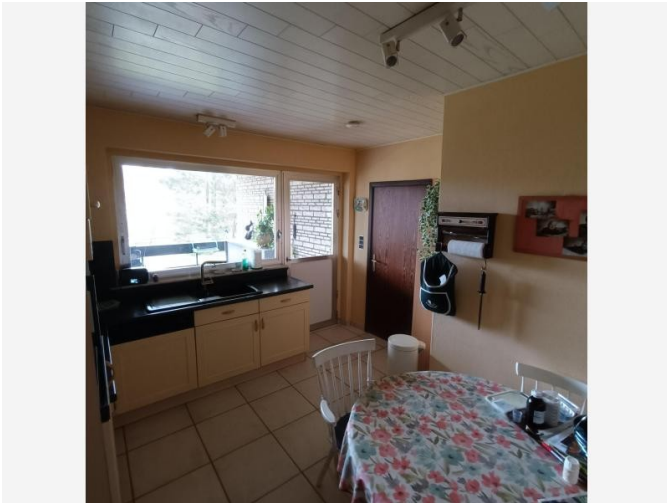
Het is niet gekend of er pleisterwerk aanwezig is onder de valse plafonds, te controleren bij werken. Bij renovatiewerken in het oog te houden of er geen asbestverdachte lagen aanwezig zijn.

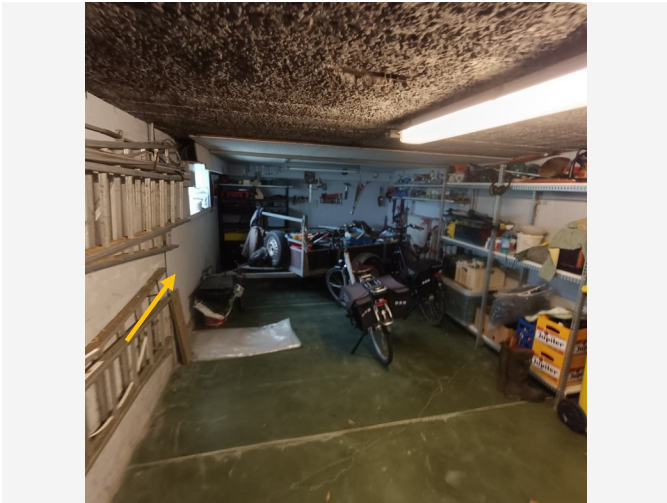
Het is niet gekend of er pleisterwerk aanwezig is achter de valse wanden, te controleren bij werken. Bij renovatiewerken in het oog te houden of er geen asbestverdachte lagen aanwezig zijn.

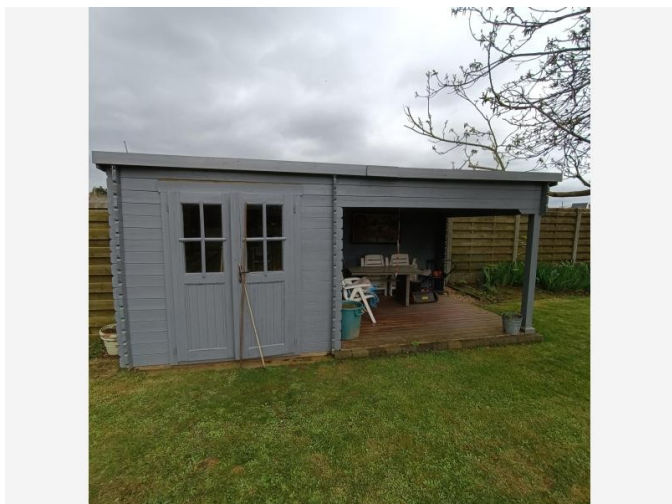
Het tuinhuis en de hondenren achteraan in de tuin werden gecontroleerd.

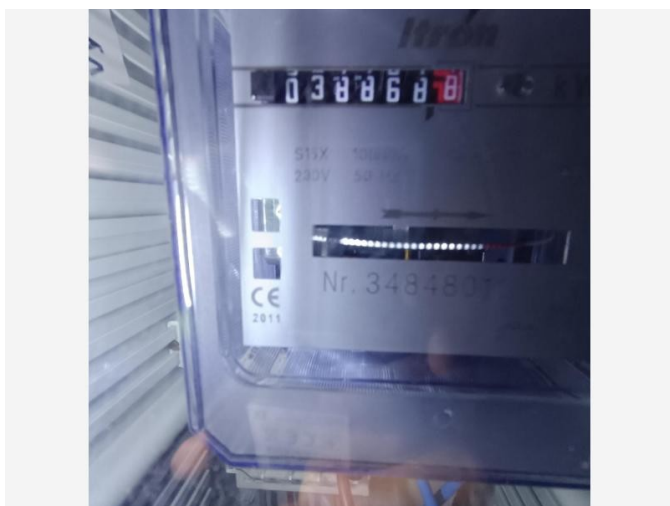
De meterkast in de garage is van 2011 en dus niet-asbestverdacht.

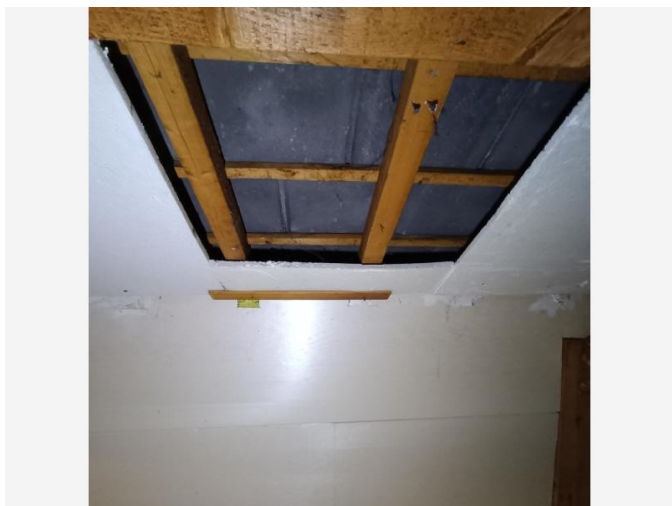
Het onderdak kon worden gecontroleerd op zolder, zicht op de asbest dakleien die achter de isomo isolatie platen zichtbaar zijn.

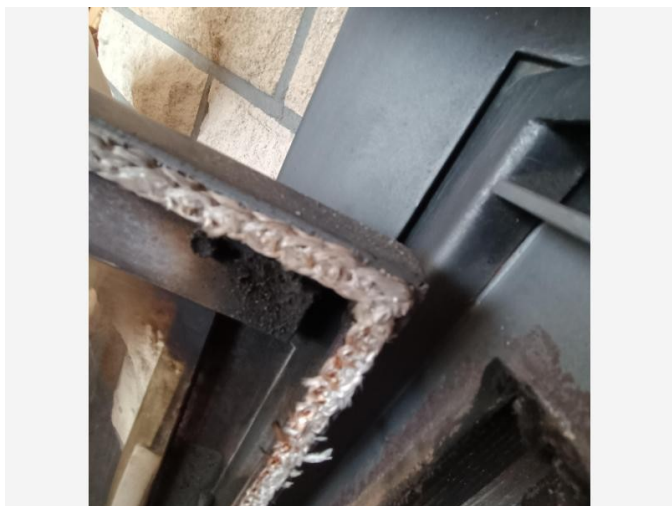
Het koord rond de deur van de kachel werd visueel herkend als een niet-asbesthoudend koord.

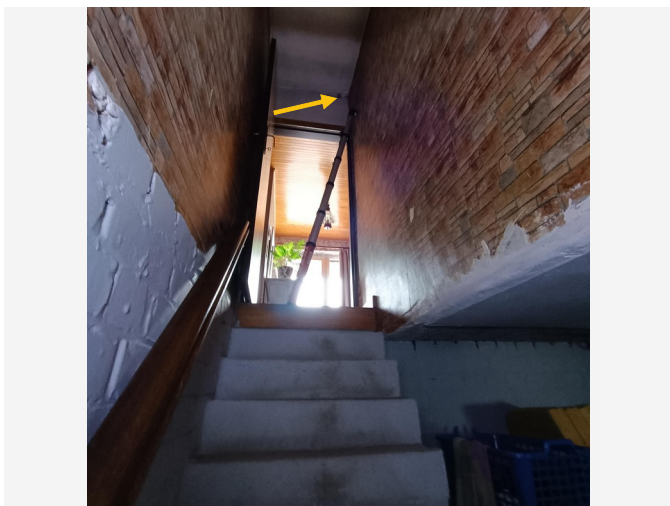
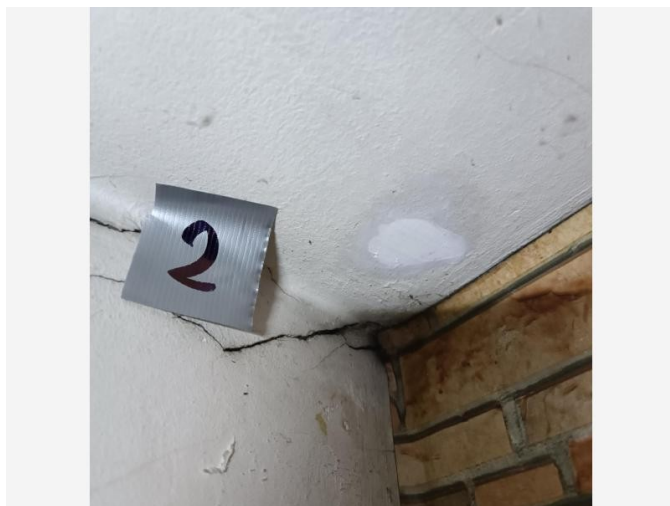
Geen asbest

#	Type	Referentie	Resultaat
13.1	Puntmonster	2	Geen asbest

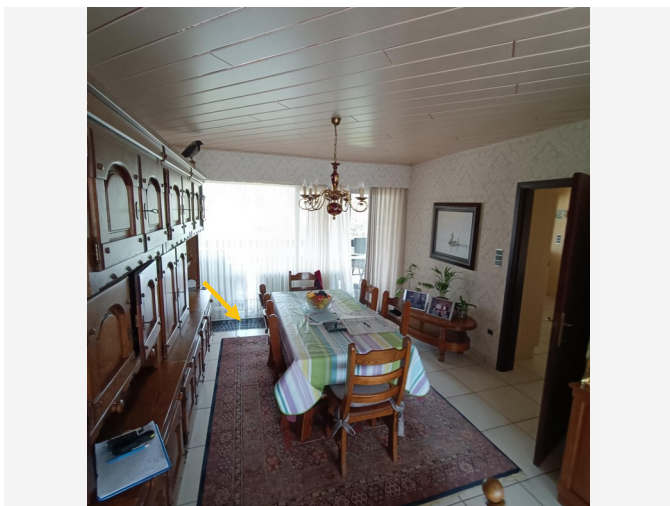
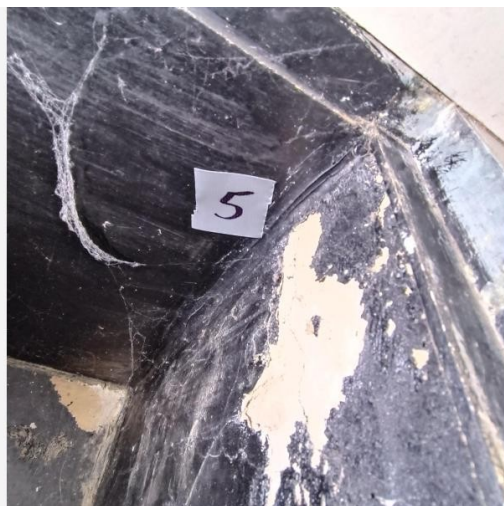
Geen asbest

#	Type	Referentie	Resultaat
14.1	Puntmonster	5	Geen asbest

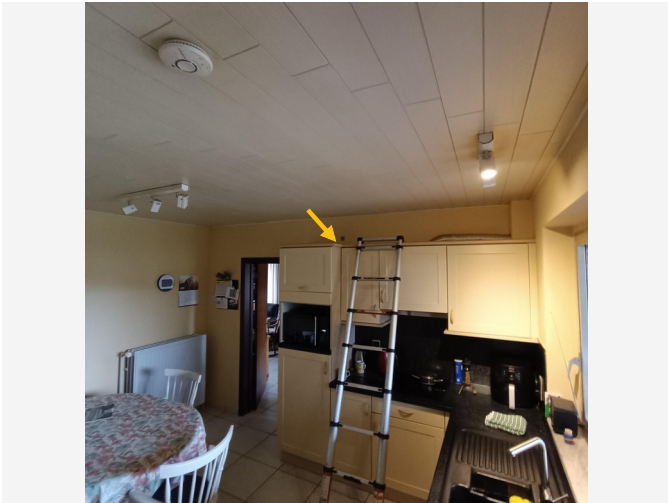
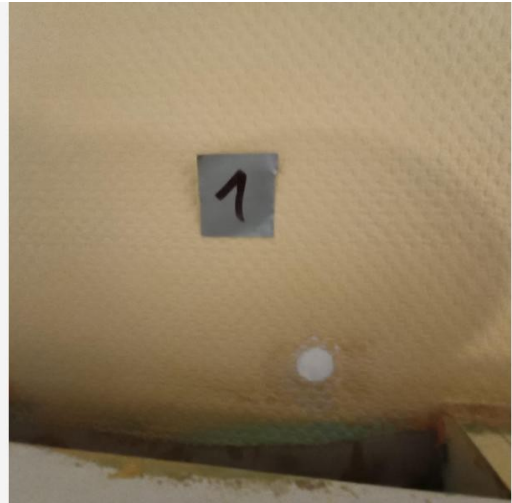
## Fiche 15: Pleisterwerk muur

Geen asbest
