Asbestinventarisatetest

Michel Janssensstraat 63C, 3270 Scherpenheuvel-Zichem

Attestnummer : 20240415-000280.000

Niet-asbestveilig

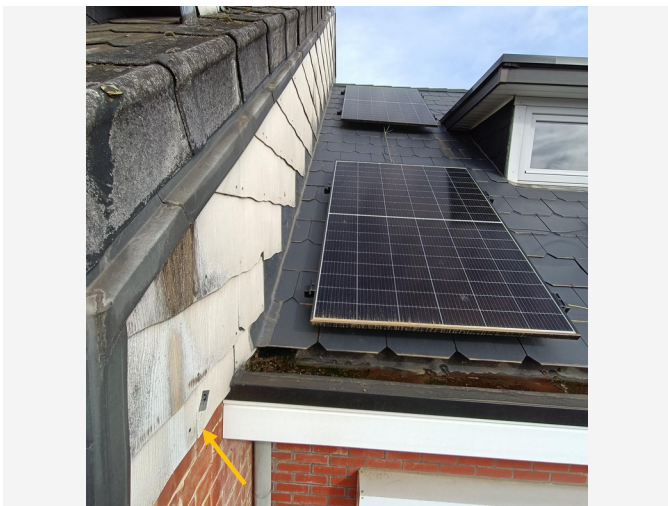
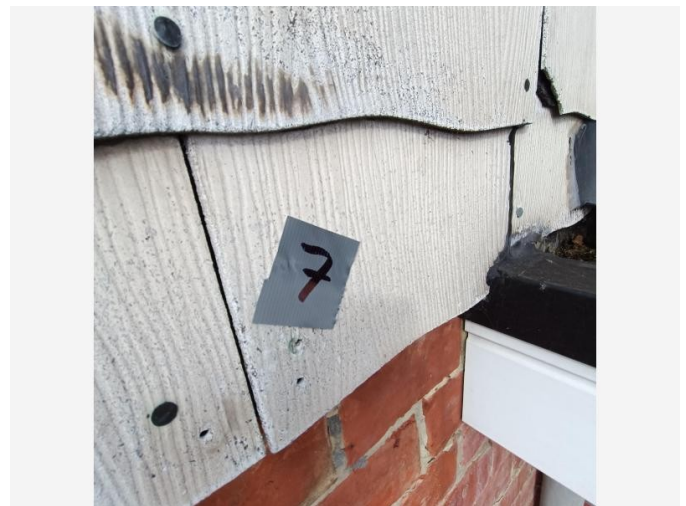
Eindbeoordeling materiaalrisico	Laag materiaalrisico en/of verlaagde kans op vezelvrijgave
---------------------------------	--

Gebondenheid	Categorie 1: hechtgebonden in oorsprong
Asbestsoort (vezeltype)	Alleen chrysotiel
Asbestconcentratie	Laag (< 50%)
Afschermingsgraad van het gehele materiaal	Geheel of deels vrij aan de buitenlucht

Toestand van het materiaal	Licht beschadigd, licht verweerd. Intact materiaal type Pical – asbestboard of categorie III 'gebondenheid'
----------------------------	---

#	Type	Referentie	Resultaat
1.1	Puntmonster	7	Chrysotiel

Beschrijving	Gevelbekleding leien links (bleek)
Omgeving	Buiten
Primaire drager	Wand buitenschil
Asbestmateriaal	Dak- en gevelbekleding - Lei, shingle
Bindmiddel van asbestmateriaal	Cement
Gebondenheid op basis van bindmiddel	Hecht
Hoeveelheid (oppervlakte - aantal)	• 14,00 m ² - 1 stuk
Totale oppervlakte	14,00 m ²
Eenvoudig bereikbaar	Ja
Bevestigingswijze	<ul style="list-style-type: none"> • Geklemd • Geschroefd • Genageld, geniet
Identificatiemethode	Vaststelling met monstername
Destructieve handeling voor identificatie	Nee
Opmerking	<p>Er werd een staal genomen aan een uitstekend stuk waardoor de waterdichtheid van de gevelbekleding niet in het gedrang komt.</p> <p>De vermelde oppervlaktes, diktes en volumes betreffen een beredeneerde schatting. Er worden geen rechten verleend aan deze oppervlaktes/diktes/volumes.</p>

Verwijderen

- Zorg voor een veilig beheer. Vermijd het beschadigen van het asbestmateriaal. Controleer de toestand jaarlijks op wijzigingen.
- Hemelwater dat afspoelt van asbestcement daken of gevels kan asbestdeeltjes bevatten. Gebruik het enkel voor gesloten circuits (bv. spoelen toiletten). Reinig na het vervangen van het dak of de gevel de dakgoten en regenwaterput of -ton om asbesthoudend sediment of slib te verwijderen

- Eenvoudige handelingen: mag via doe-het-zelf of door werknemer(s) met opleidingsattest eenvoudige handelingen
EH via doe-het zelf: Dragen van de nodige beschermingsmiddelen (mondmasker ffp3, handschoenen, tyvec). Indien mogelijk de ondervloer afdekken, leien voorzichtig verwijderen, extra fixeren, niet breken, niet gooien, onmiddellijk verpakken of voorzichtig in container met asbest bag plaatsen.

Indien leien in slechte staat zijn en kans bestaat op breken: Eenvoudige handeling opgeleid personeel, alle werknemer(s) moeten wel beschikken over een opleidingsattest eenvoudige handelingen 8u

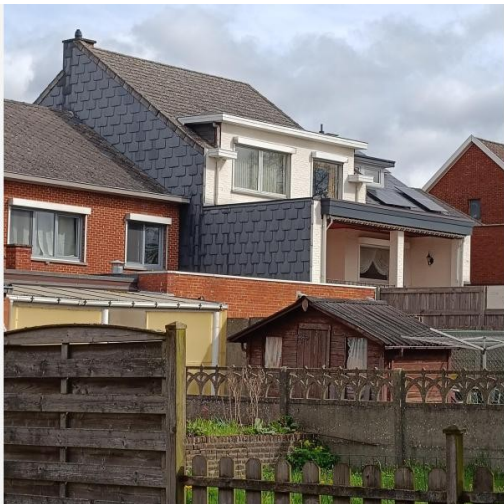
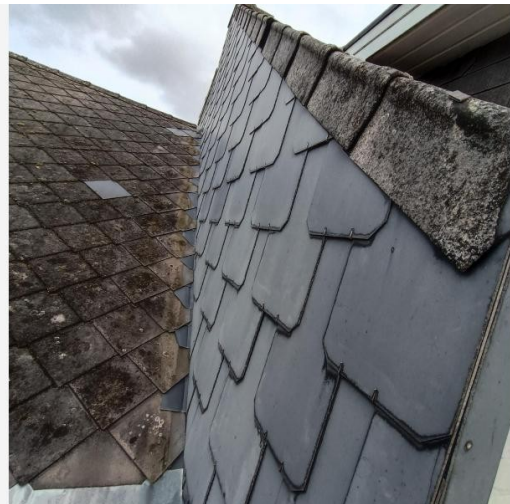
Eindbeoordeling materiaalrisico	Laag materiaalrisico en/of verlaagde kans op vezelvrijgave
---------------------------------	--

Gebondenheid	Categorie 1: hechtgebonden in oorsprong
Asbestsoort (vezeltype)	Crocidoliet aanwezig
Asbestconcentratie	Laag (< 50%)
Afschermingsgraad van het gehele materiaal	Geheel of deels vrij aan de buitenlucht

Toestand van het materiaal	Licht beschadigd, licht verweerd. Intact materiaal type Pical – asbestboard of categorie III 'gebondenheid'
-----------------------------------	---

Beschrijving	Gevelbekleding leien rechts
Omgeving	Buiten
Primaire drager	Wand buitenschil
Asbestmateriaal	Dak- en gevelbekleding - Lei, shingle
Bindmiddel van asbestmateriaal	Cement
Gebondenheid op basis van bindmiddel	Hecht
Hoeveelheid (oppervlakte - aantal)	<ul style="list-style-type: none"> • 20,00 m² - 1 stuk
Totale oppervlakte	20,00 m ²
Eenvoudig bereikbaar	Ja
Bevestigingswijze	<ul style="list-style-type: none"> • Geklemd • Geschroefd • Genageld, geniet
Identificatiemethode	Vaststelling zonder monsternamen
Destructieve handeling voor identificatie	Nee
Opmerking	De leien zijn visueel en volgens expertise als asbestverdacht beschouwd. De vermelde oppervlaktes, diktes en volumes betreffen een beredeneerde schatting. Er worden geen rechten verleend aan deze oppervlaktes/diktes/volumes.

Verwijderen

- Zorg voor een veilig beheer. Vermijd het beschadigen van het asbestmateriaal. Controleer de toestand jaarlijks op wijzigingen.
- Hemelwater dat afspoelt van asbestcement daken of gevels kan asbestdeeltjes bevatten. Gebruik het enkel voor gesloten circuits (bv. spoelen toiletten). Reinig na het vervangen van het dak of de gevel de dakgoten en regenwaterput of -ton om asbesthoudend sediment of slib te verwijderen

- Eenvoudige handelingen: mag via doe-het-zelf of door werknemer(s) met opleidingsattest eenvoudige handelingen
Dragen van de nodige beschermingsmiddelen (mondmasker ffp3, handschoenen, tyvec). Indien mogelijk de ondervloer afdekken, leien voorzichtig verwijderen, extra fixeren, niet breken, niet gooien, onmiddellijk verpakken of voorzichtig in container met asbest bag plaatsen.

Indien leien in slechte staat zijn en kans bestaat op breken: Eenvoudige handeling opgeleid personeel, alle werknemer(s) moeten wel beschikken over een opleidingsattest eenvoudige handelingen 8u

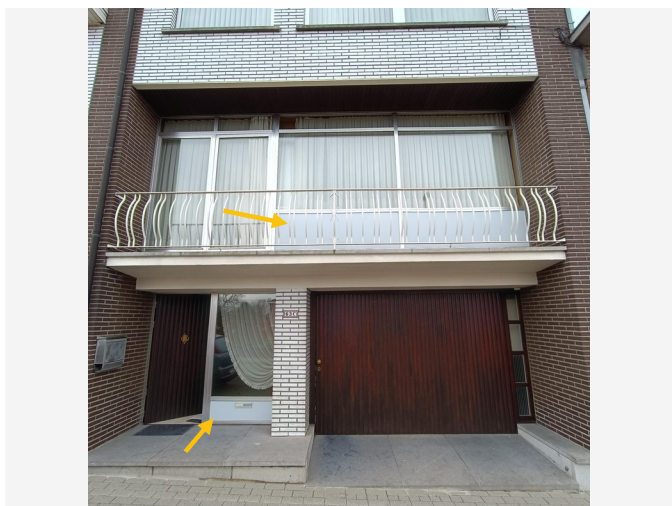
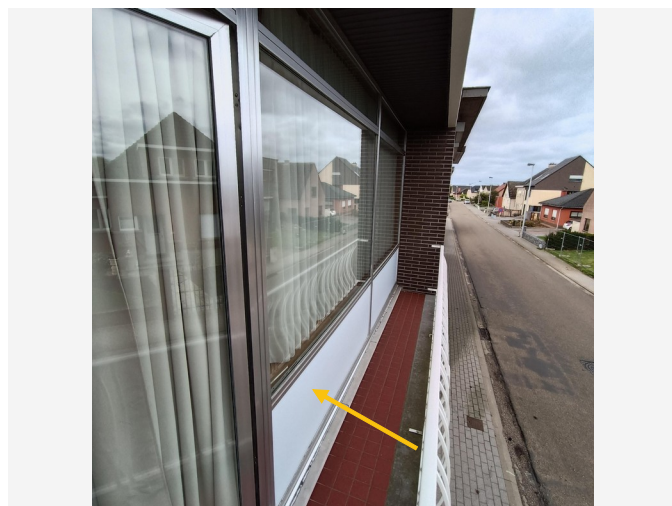
Eindbeoordeling materiaalrisico	Verhoogd materiaalrisico en/of verhoogde kans op vezelvrijgave
---------------------------------	--

Gebondenheid	Categorie 1: hechtgebonden in oorsprong
Asbestsoort (vezeltype)	Crocidoliet aanwezig
Asbestconcentratie	Laag (< 50%)
Afschermingsgraad van het gehele materiaal	Geheel of deels (ook) vrij aan de binnenlucht
Toestand van het materiaal	Licht beschadigd, licht verweerd. Intact materiaal type Pical – asbestboard of categorie III 'gebondenheid'

Beschrijving	Glassal panelen in ramen en deuren
Omgeving	Grenst aan binnen- en buitenlucht
Primaire drager	Wandopening verticaal (raam, deur, ...)
Asbestmateriaal	Plaat, paneel, tablet - Geëmailleerd, type Glasal
Bindmiddel van asbestmateriaal	Cement

Gebondenheid op basis van bindmiddel	Hecht
Hoeveelheid (oppervlakte - dikte - aantal)	<ul style="list-style-type: none">• 6,00 m² - 1,00 cm - 1 stuk
Totaal volume	0,06 m ³
Eenvoudig bereikbaar	Ja
Bevestigingswijze	<ul style="list-style-type: none">• Geklemd• Verlijmd, ingegoten, versmeerd
Identificatiemethode	Vaststelling zonder monsternamen
Destructieve handeling voor identificatie	Nee

Verwijderen

- Zorg voor een veilig beheer. Vermijd het beschadigen van het asbestmateriaal. Controleer de toestand jaarlijks op wijzigingen.

- Eenvoudige handelingen: mag via doe-het-zelf of door werknemer(s) met opleidingsattest eenvoudige handelingen
EH via doe-het zelf : gebruik een FFP3 masker, handschoenen en tyvek . Maak de platen voorzichtig los zonder te breken , verpak dubbel met plastic folie

EH opgeleid personeel 8 u basis . Bij vervangen van de ramen kunnen de panelen mee verwijderd worden door de plaatsers van nieuw raamwerk. Alle werknemer(s) moeten wel beschikken over een opleidingsattest eenvoudige handelingen 8u.

Raam/deur kader stofvrij maken dmv puntafzuiging met een hepa stofzuiger.

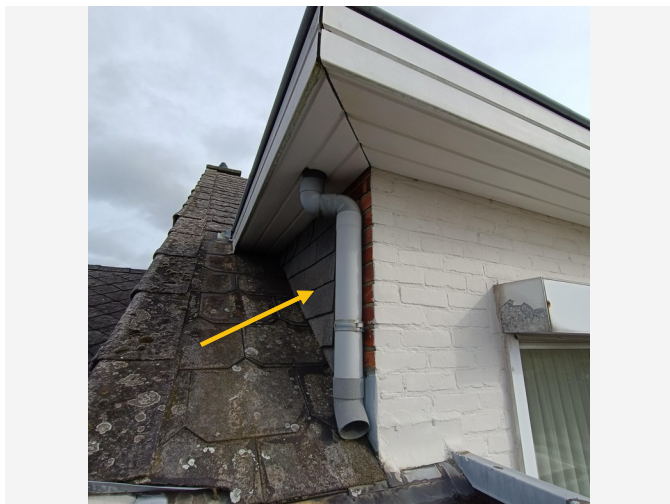
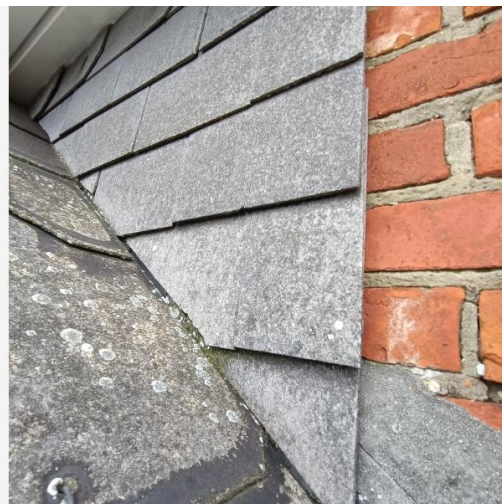
Beschrijving	Gevelbekleding leien dakkapellen
Omgeving	Buiten
Primaire drager	Wand buitenschil
Asbestmateriaal	Dak- en gevelbekleding - Lei, shingle
Bindmiddel van asbestmateriaal	Cement
Gebondenheid op basis van bindmiddel	Hecht
Hoeveelheid (oppervlakte - aantal)	• 2,00 m ² - 1 stuk
Totale oppervlakte	2,00 m ²
Eenvoudig bereikbaar	Ja
Bevestigingswijze	<ul style="list-style-type: none"> • Geklemd • Geschroefd • Genageld, geniet
Identificatiemethode	Vaststelling zonder monsternamen
Destructieve handeling voor identificatie	Nee
Opmerking	De leien zijn visueel en volgens expertise als asbestverdacht beschouwd. De vermelde oppervlaktes, diktes en volumes betreffen een beredeneerde schatting. Er worden geen rechten verleend aan deze oppervlaktes/diktes/volumes.

Verwijderen

- Zorg voor een veilig beheer. Vermijd het beschadigen van het asbestmateriaal. Controleer de toestand jaarlijks op wijzigingen.
- Hemelwater dat afspoelt van asbestcement daken of gevels kan asbestdeeltjes bevatten. Gebruik het enkel voor gesloten circuits (bv. spoelen toiletten). Reinig na het vervangen van het dak of de gevel de dakgoten en regenwaterput of -ton om asbesthoudend sediment of slib te verwijderen

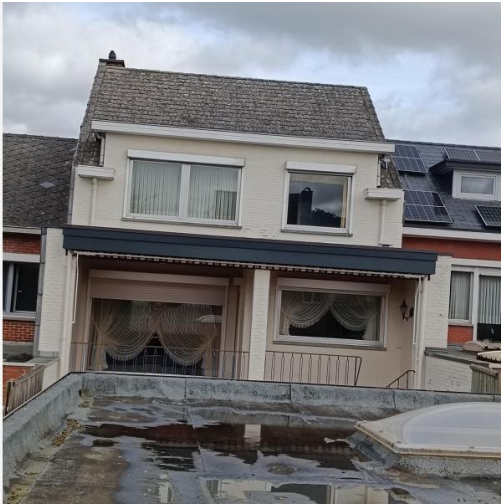
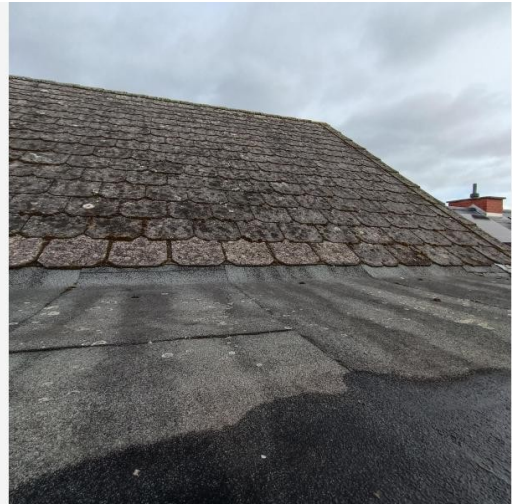
Beschrijving	Dak leien
Omgeving	Buiten
Primaire drager	Schuin dak
Asbestmateriaal	Dak- en gevelbekleding - Lei, shingle
Bindmiddel van asbestmateriaal	Cement
Gebondenheid op basis van bindmiddel	Hecht
Hoeveelheid (oppervlakte - aantal)	<ul style="list-style-type: none">• 50,00 m² - 1 stuk
Totale oppervlakte	50,00 m ²
Eenvoudig bereikbaar	Ja
Bevestigingswijze	<ul style="list-style-type: none">• Geklemd• Geschroefd• Genageld, geniet
Identificatiemethode	Vaststelling zonder monsternamen
Destructieve handeling voor identificatie	Nee
Opmerking	De leien zijn visueel en volgens expertise als asbestverdacht beschouwd. De vermelde oppervlaktes, diktes en volumes betreffen een berekende schatting. Er worden geen rechten verleend aan deze oppervlaktes/diktes/volumes.

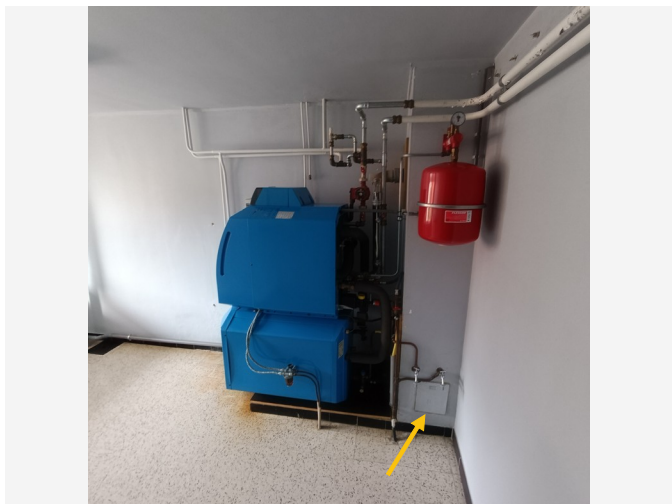
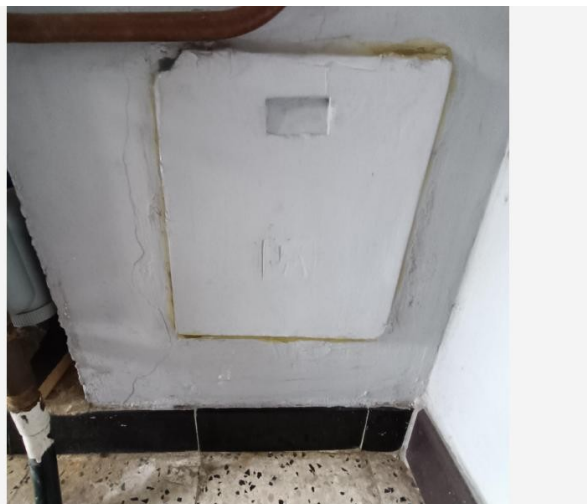
Beschrijving	Roetluikje 'JM' Johns Manville
Omgeving	Binnen
Primaire drager	HVAC infrastructuur en uitrusting
Asbestmateriaal	Roetluikje
Bindmiddel van asbestmateriaal	Cement
Gebondenheid op basis van bindmiddel	Hecht
Hoeveelheid (gewicht - aantal)	• 2,00 kg - 1 stuk
Totaal gewicht	2,00 kg

Eenvoudig bereikbaar	Ja
Bevestigingswijze	<ul style="list-style-type: none">• Geklemd• Verlijmd, ingegoten, versmeerd
Identificatiemethode	Vaststelling zonder monstername
Destructieve handeling voor identificatie	Nee

- Eenvoudige handelingen: mag via doe-het-zelf of door werknemer(s) met opleidingsattest eenvoudige handelingen
Het roetluikje kan voorzichtig uitgeschoven of losgebeiteld worden, extra bevochtigen om stof te voorkomen + dragen van de nodige beschermingsmiddelen (mondmasker ffp3, handschoenen, tyvec) verpakken in plastic folie en afvoeren naar het containerpark als hechtgebonden asbestafval.

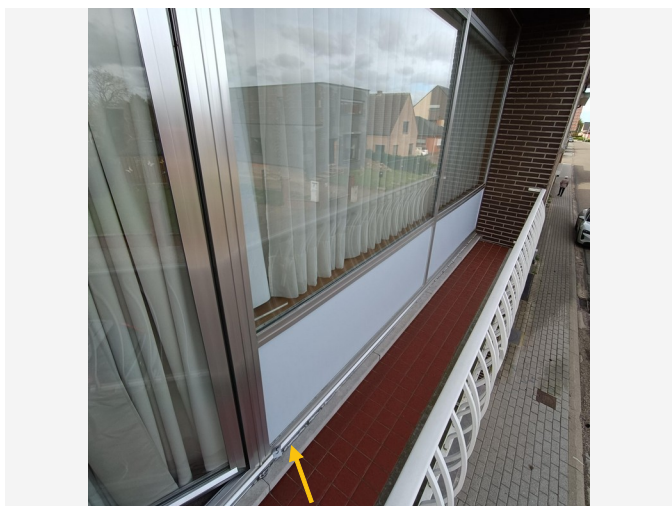
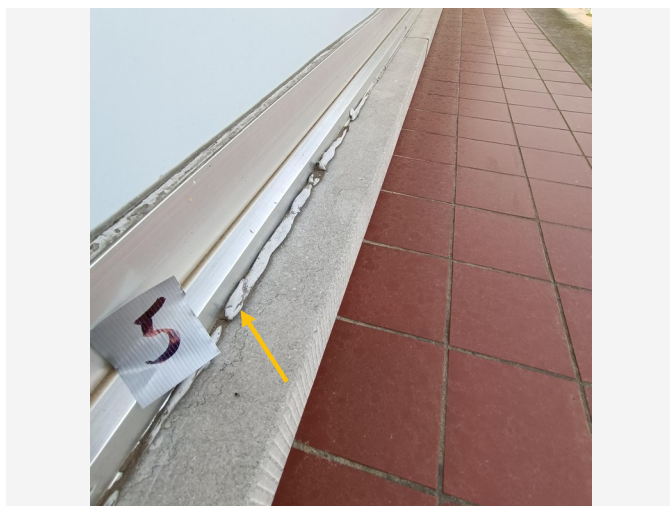
Beschrijving	Mastiek rond ramen - tussen gevel en kader
Omgeving	Buiten
Primaire drager	Wandopening verticaal (raam, deur, ...)
Asbestmateriaal	In-situ afwerkingslagen - Pasta, stopverf, voegsel, stopsel, vulsel, mastiek, kitten, ...
Bindmiddel van asbestmateriaal	Kitten, mastiek, pasta
Gebondenheid op basis van bindmiddel	Hecht

Hoeveelheid (gewicht - aantal)	<ul style="list-style-type: none"> • 1,00 kg - 1 stuk
Totaal gewicht	1,00 kg
Eenvoudig bereikbaar	Ja
Bevestigingswijze	<ul style="list-style-type: none"> • Verlijmd, ingegoten, versmeerd
Identificatiemethode	Vaststelling met monstername
Destructieve handeling voor identificatie	Nee
Opmerking	<p>betreft +/- 23 lm</p> <p>Het gewicht en lm is een beredeneerde schatting. Er worden geen rechten verleend aan deze oppervlaktes. De dikte is een schatting die voorkomt uit de monsterplaatsen en is daarom niet altijd representatief</p>

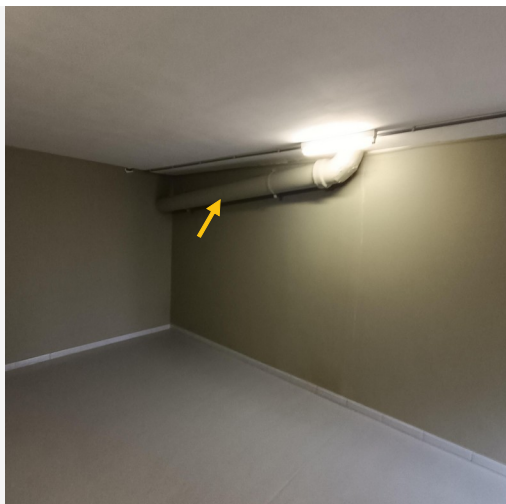
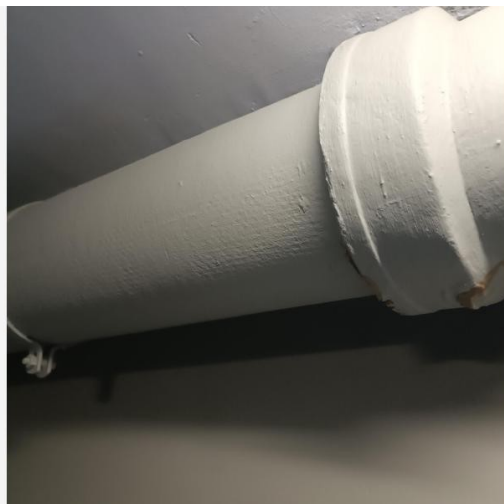
Beschrijving	Cement buis in garage woning
Omgeving	Binnen
Primaire drager	HVAC infrastructuur en uitrusting
Asbestmateriaal	Buis, koker, leiding, pijp, doorvoer
Bindmiddel van asbestmateriaal	Cement
Gebondenheid op basis van bindmiddel	Hecht
Hoeveelheid (lengte - omtrek - dikte - aantal)	• 3,00 m - 75,00 cm - 25,00 cm - 1 stuk
Totaal volume	0,563 m ³

Eenvoudig bereikbaar	Ja
Bevestigingswijze	<ul style="list-style-type: none"> • Geklemd • Verlijmd, ingegoten, versmeerd
Identificatiemethode	Vaststelling zonder monstername
Destructieve handeling voor identificatie	Nee
Opmerking	De vermelde oppervlaktes, diktes, gewichten en volumes betreffen een beredeneerde schatting. Er worden geen rechten verleend aan deze oppervlaktes/diktes/volumes.

- Eenvoudige handelingen: mag via doe-het-zelf of door werknemer(s) met opleidingsattest eenvoudige handelingen
De buis kan voorzichtig losgebeiteld worden, extra bevochtigen om stof te voorkomen + dragen van de nodige beschermingsmiddelen (mondmasker ffp3, handschoenen, tyvec) Bij de gemeente/containerpark afsluitzakken halen om dubbel in te pakken en af te voeren naar het containerpark als hechtgebonden asbestafval.

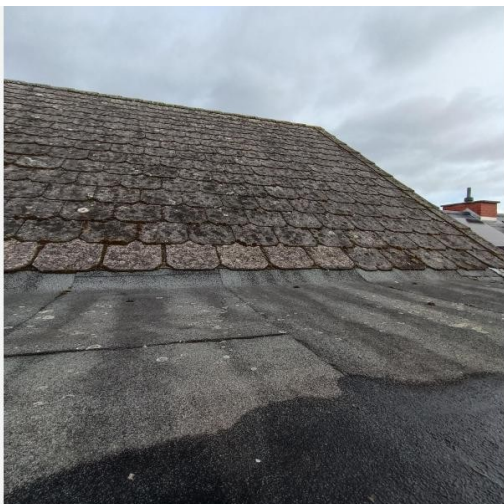
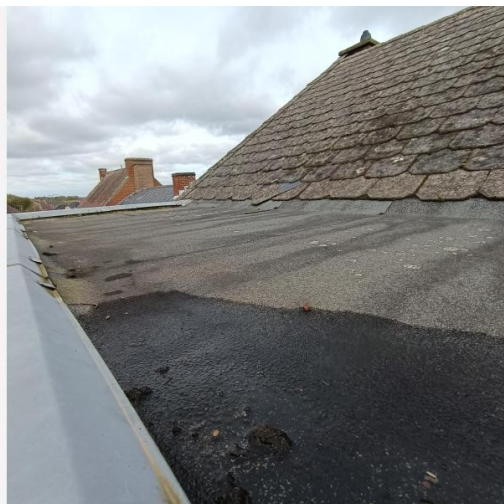
Beschrijving	Roofing op dakkapel achteraan
Omgeving	Buiten
Primaire drager	Plat dak
Asbestmateriaal	Dak- en gevelbekleding - Roofing
Bindmiddel van asbestmateriaal	Bitumen (roofing, teer, asfalt)
Gebondenheid op basis van bindmiddel	Hecht
Hoeveelheid (oppervlakte - aantal)	• 5,50 m ² - 1 stuk
Totale oppervlakte	5,50 m ²

Eenvoudig bereikbaar	Ja
Bevestigingswijze	<ul style="list-style-type: none"> • Verlijmd, ingegoten, versmeerd
Identificatiemethode	<p>Vaststelling zonder monstername</p> <p>Motivatie: Groot risico op structurele gevolgschade (lekschade, werking installatie,...)</p>
Destructieve handeling voor identificatie	Nee
Opmerking	<p>Volgens het inspectieprotocol is een monstername van roofing verplicht om dit te identificeren als niet-asbesthoudend. Een monstername is echter niet mogelijk wegens kans op lekkage. Alsook zou de kans bij bemonstering redelijk groot zijn dat deze positief wordt bevonden omdat het regenwater van het schuin dak met de asbest leien afloopt op deze roofing.</p> <p>En dat de vezels die vrijkomen door de verwerking van deze dakleien hierdoor op de roofing komen te liggen.</p> <p>De toepassing wordt in de databank als asbestverdacht beschouwd. Mogelijks kunnen er ook asbestverdachte onderlagen aanwezig zijn. Het is aangewezen om extra controle uit te voeren bij eventuele renovatiewerken. De vermelde oppervlaktes, diktes en volumes betreffen een beredeneerde schatting. Er worden geen rechten verleend aan deze oppervlaktes/diktes/volumes.</p>

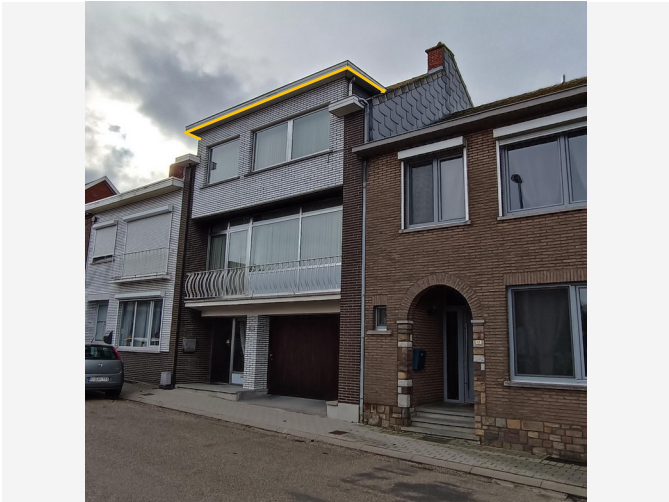
Fiche 11: Dabedekking dakkapel vooraan niet inspecteerbaar

Beperking

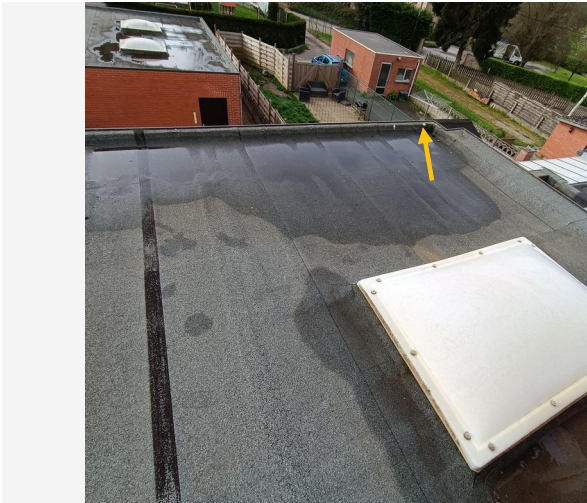
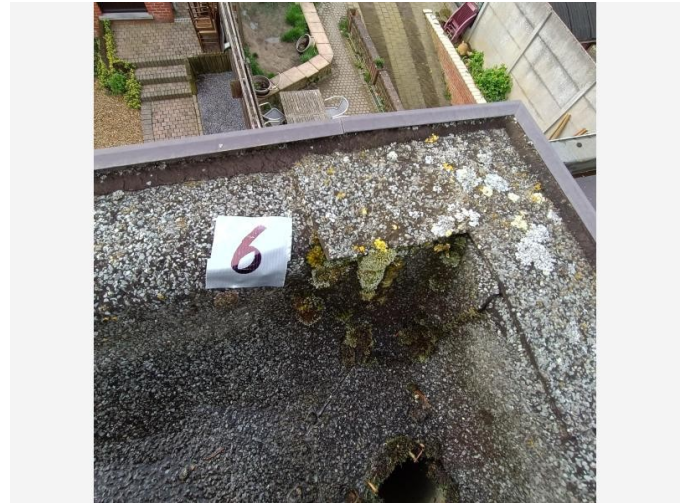
Fiche 16: Roofing plat dak woning

Geen asbest

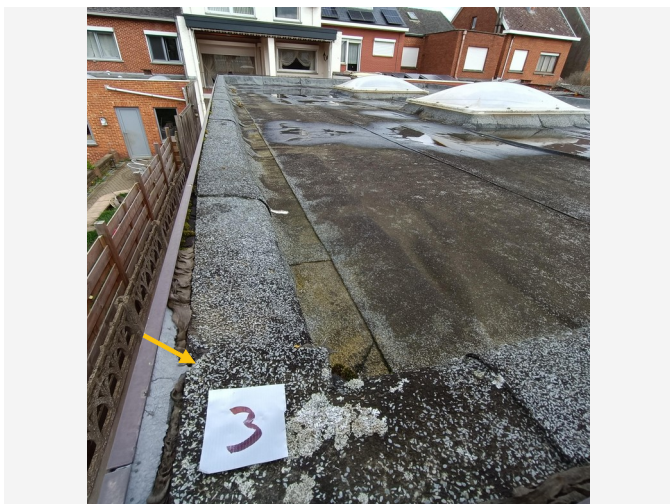
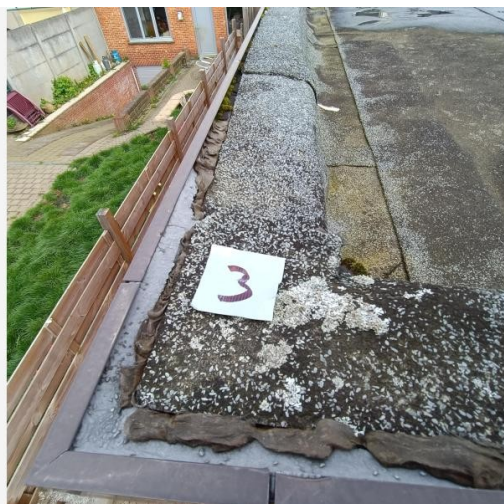
Fiche 17: Roofing plat dak garage

Geen asbest

Beschrijving	Roofing plat dak garage
Omgeving	Buiten
Primaire drager	Plat dak
Bindmiddel van materiaal	Bitumen (roofing, teer, asfalt)

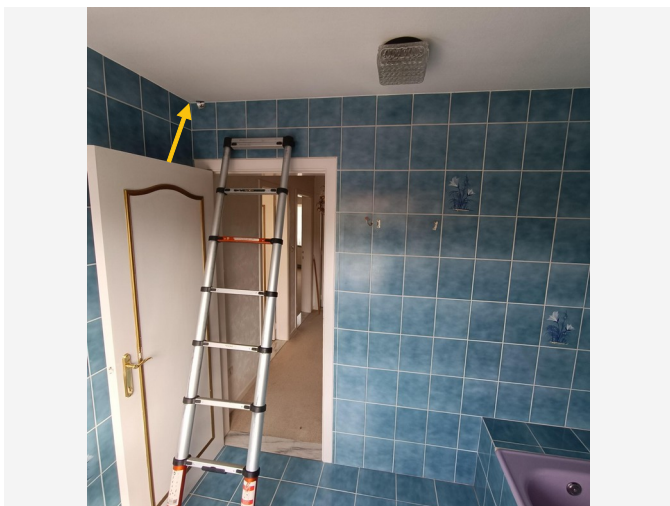
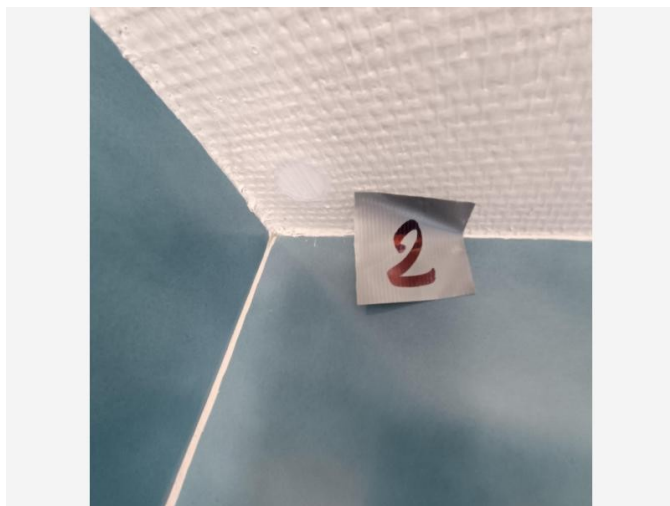
Fiche 19: Pleisterwerk plafond

Geen asbest
