Asbestinventarisatetest

Diestsesteenweg 352/1, 3202 Aarschot

Attestnummer : **20240422-000483.000**

Uitgegeven op : **22.04.2024**

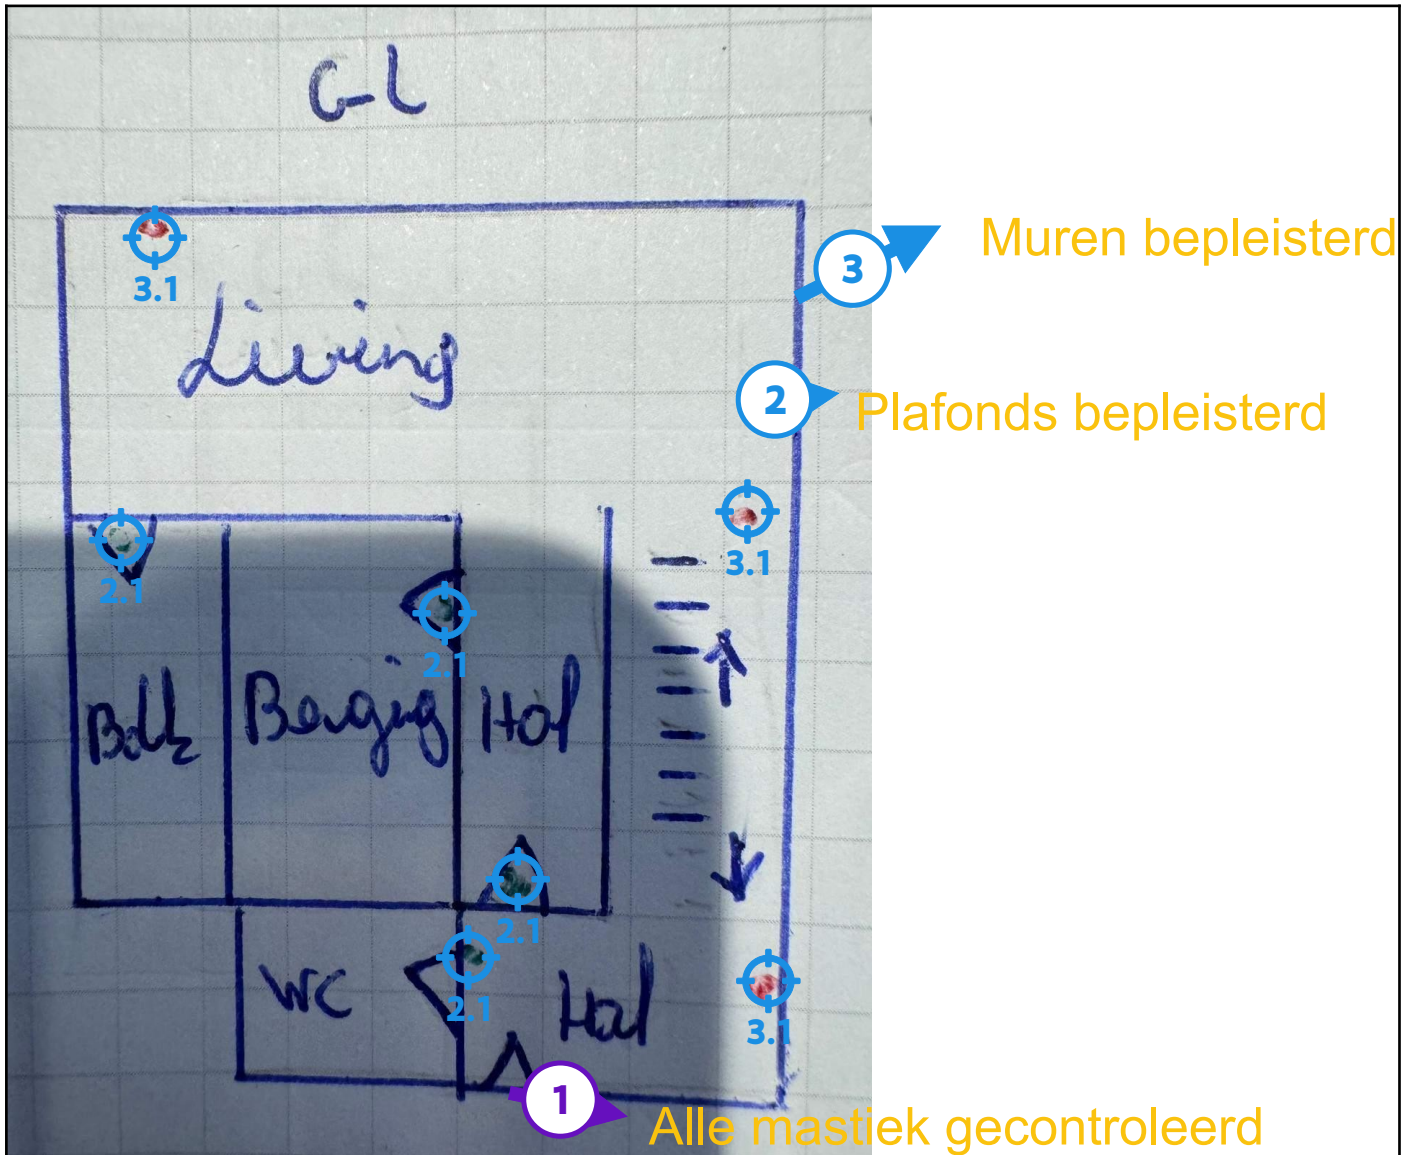
Plan 1.1: Plan Gelijkvloers

Beschrijving	Type	Actie
1. Mastiek Ramen	Advies	-
2. Pleister plafond	Geen asbest	-
2.1 Code: 2	Mengmonster	-
3. Pleister muren	Geen asbest	-
3.1 Code: 1	Mengmonster	-

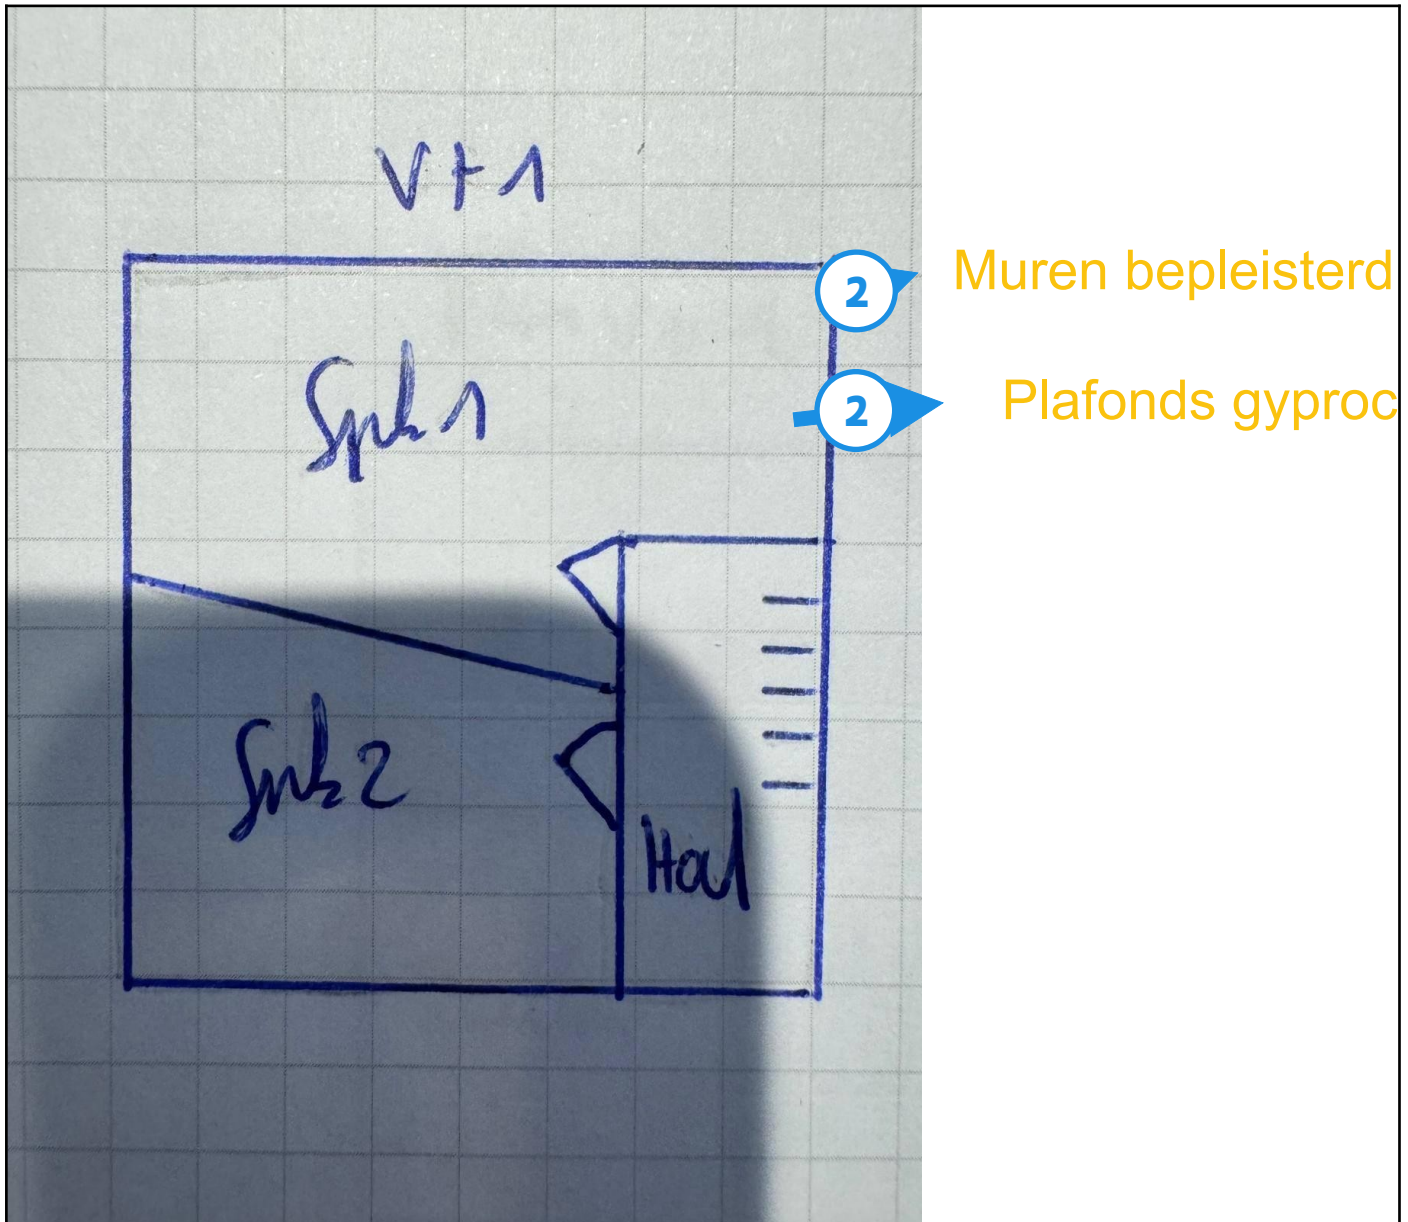
Plan 1.2: Plan V+1

Beschrijving	Type	Actie
2. Pleister plafond	Geen asbest	-
