Asbestinventarisatetest

Diestsesteenweg 352, 3202 Aarschot

Attestnummer : **20240411-000514.000**

Asbestveilig

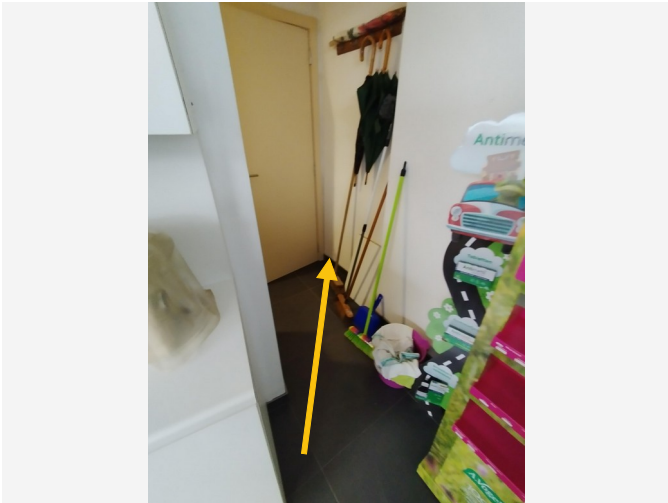
Fiche 4: Pleister muren

Geen asbest

#	Type	Referentie	Resultaat
4.1	Mengmonster	1	Geen asbest

Beschrijving	Pleister muren
Omgeving	Binnen
Primaire drager	Binnenwand
Bindmiddel van materiaal	Gips - kalk

Gebondenheid op basis van bindmiddel	Niet-hechtgebonden
Hoeveelheid (oppervlakte - dikte - aantal)	• 555,00 m ² - 2,99 cm - 1 stuk
Totaal volume	16,595 m ³
Identificatiemethode	Vaststelling met monstername
Destructieve handeling voor identificatie	Nee
Opmerking	Geen stookplaats aanwezig en geen traphal.
