Asbestinventarisatetest

Schoonaerde 67/1, 3290 Diest

Attestnummer : 20230702-000165.002

Uitgegeven op : 03.07.2023

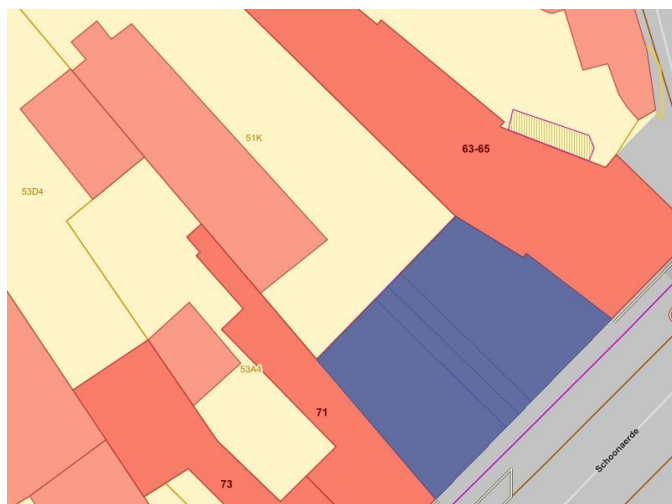
Zone 1: Hoofdgebouw

- 3** **Asbestmaterialen**
- 0 Beperkingen
- 0 Uitsluitingen
- 0 Roerende goederen
- 0 Puin, steenslag, (water)bodem
- 0 Adviezen
- 3** **Geen asbest**

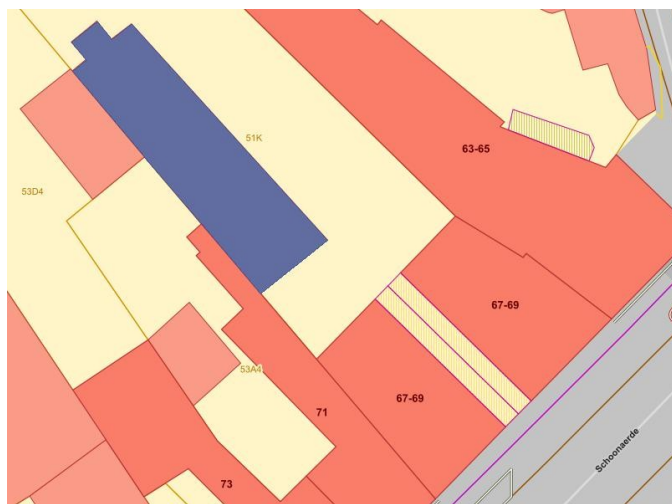
Zone 2: Bijgebouw

- 0 Asbestmaterialen
- 0 Beperkingen
- 0 Uitsluitingen
- 0 Roerende goederen
- 0 Puin, steenslag, (water)bodem
- 0 Adviezen
- 0 Geen asbest
