Asbestinventarisatetest

Turnhoutsebaan 155, 3271 Scherpenheuvel-Zichem

Attestnummer : 20231111-000106.000

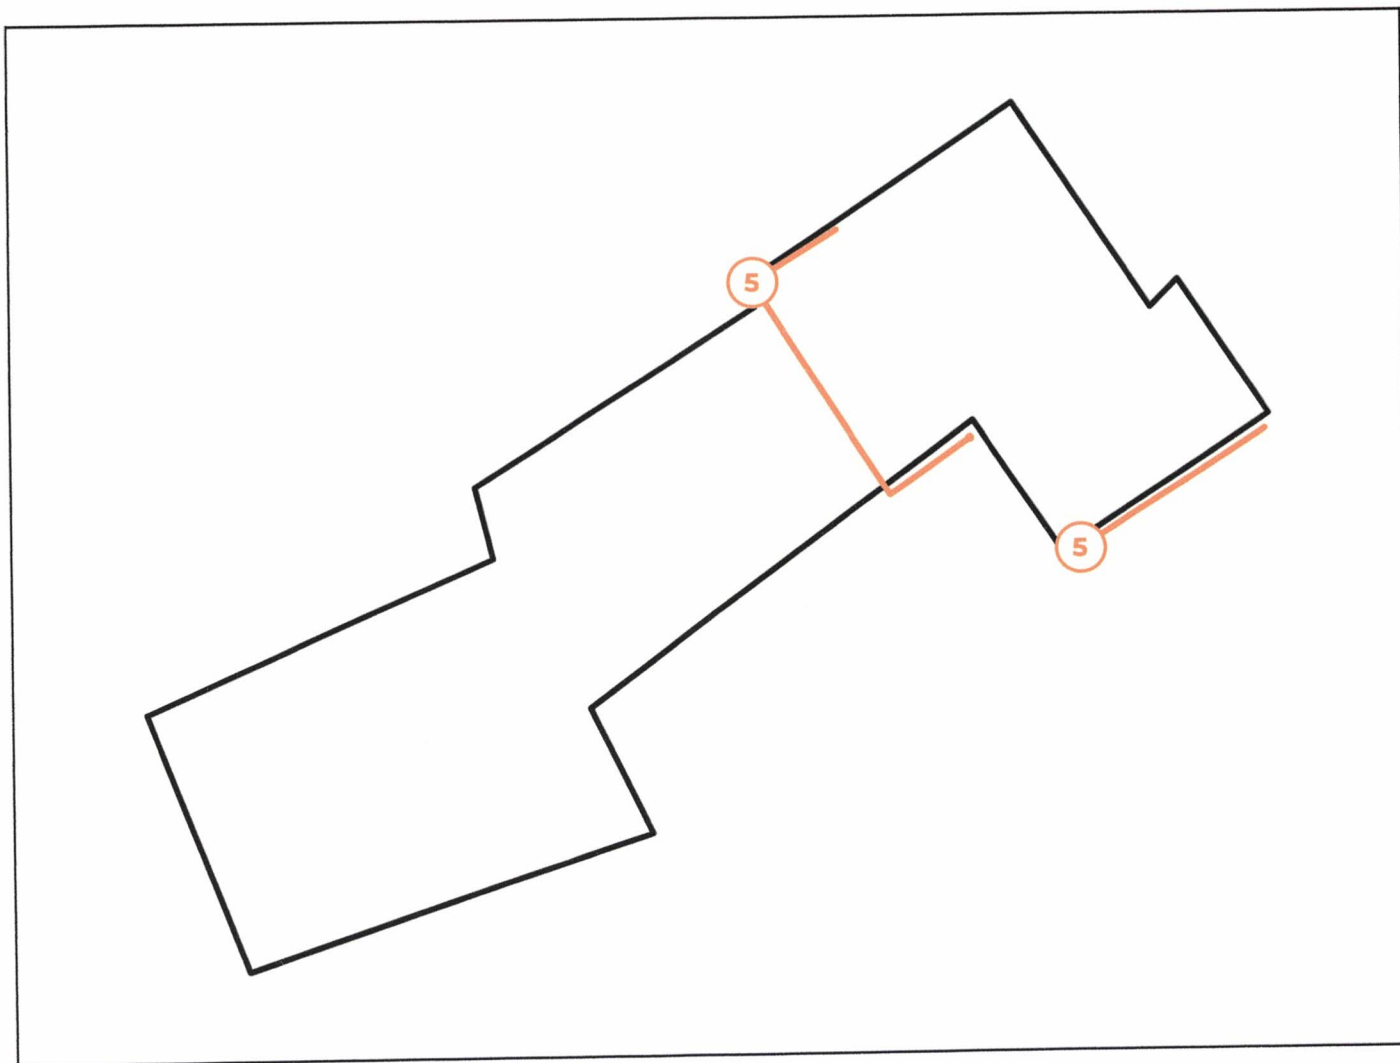
Plan 1.1: aanbouw

Beschrijving	Type	Actie
5. Mastiek ramen	Asbestmateriaal	Verwijderen

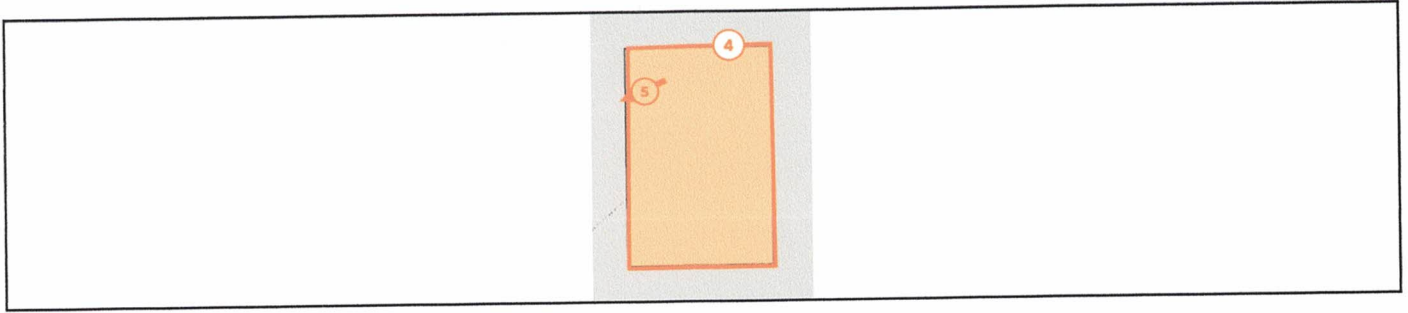
Plan 1.2: kelder

Beschrijving	Type	Actie
4. Vinyl vloer	Asbestmateriaal	Verwijderen
5. Mastiek ramen	Asbestmateriaal	Verwijderen

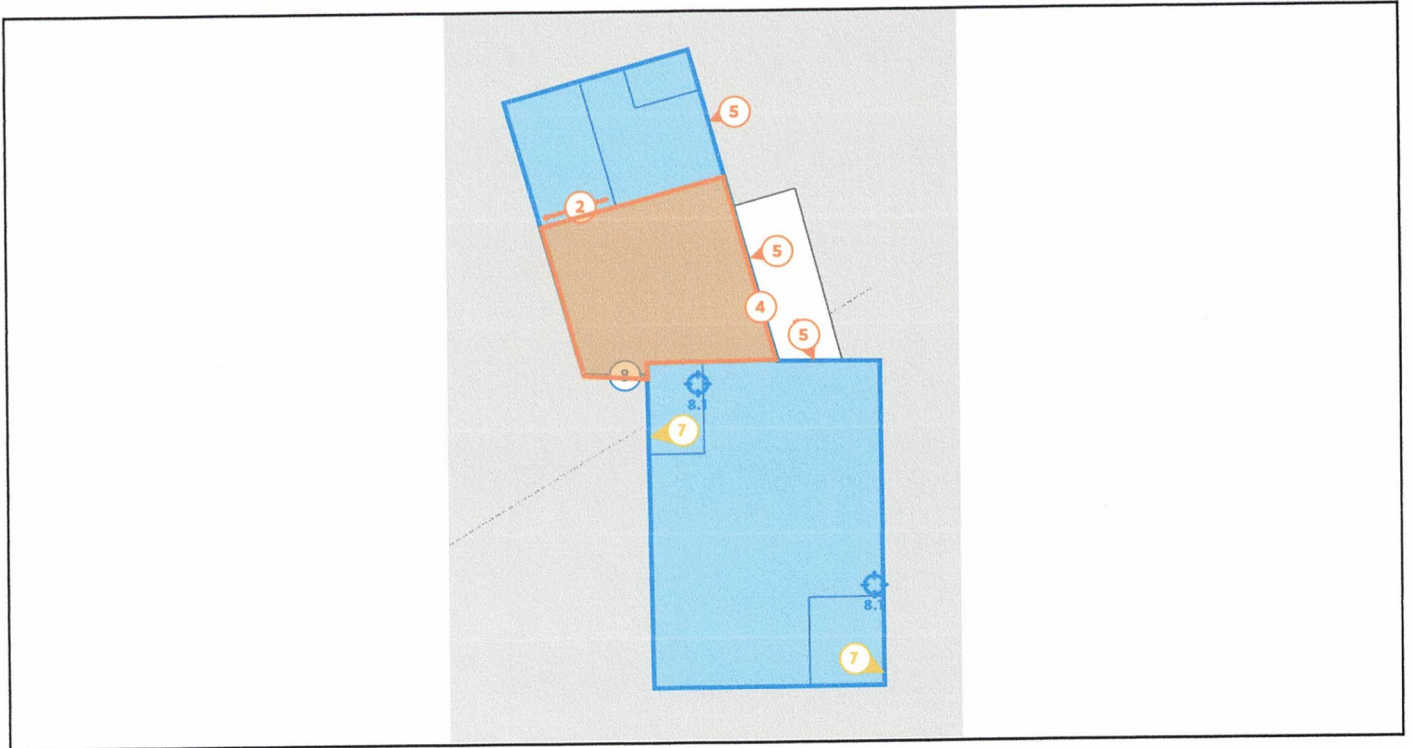
Plan 1.3: gelijkvloers

Beschrijving	Type	Actie
2. Leidingisolatie	Asbestmateriaal	Verwijderen
4. Vinyl vloer	Asbestmateriaal	Verwijderen
5. Mastiek ramen	Asbestmateriaal	Verwijderen
7. Bakkeliet elektriciteitskast + schakelaars	Asbestmateriaal	Zorgvuldig beheren
8. Pleisterwerk muur + plafond	Geen asbest	-
8.1 Code: 7963213 MM1 - Pleisterwerk muur + plafond	Mengmonster	-

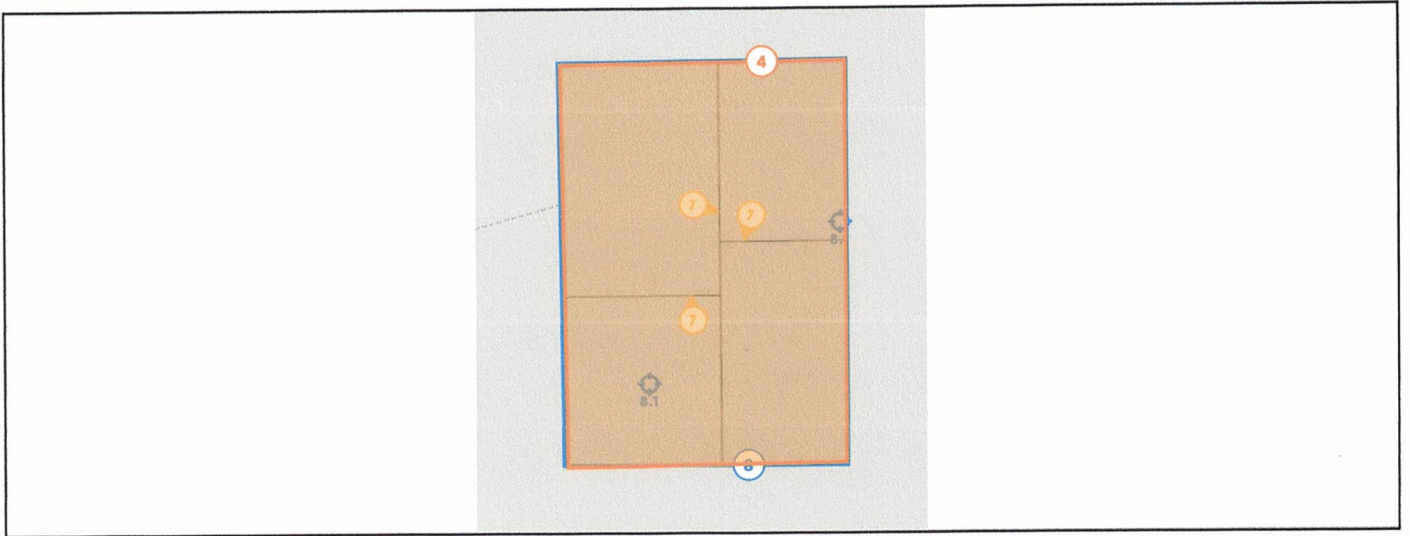
Plan 1.4: verdiep

Beschrijving	Type	Actie
4. Vinyl vloer	Asbestmateriaal	Verwijderen
7. Bakkeliet elektriciteitskast + schakelaars	Asbestmateriaal	Zorgvuldig beheren
8. Pleisterwerk muur + plafond	Geen asbest	-
8.1 Code: 7963213 MM1 - Pleisterwerk muur + plafond	Mengmonster	-

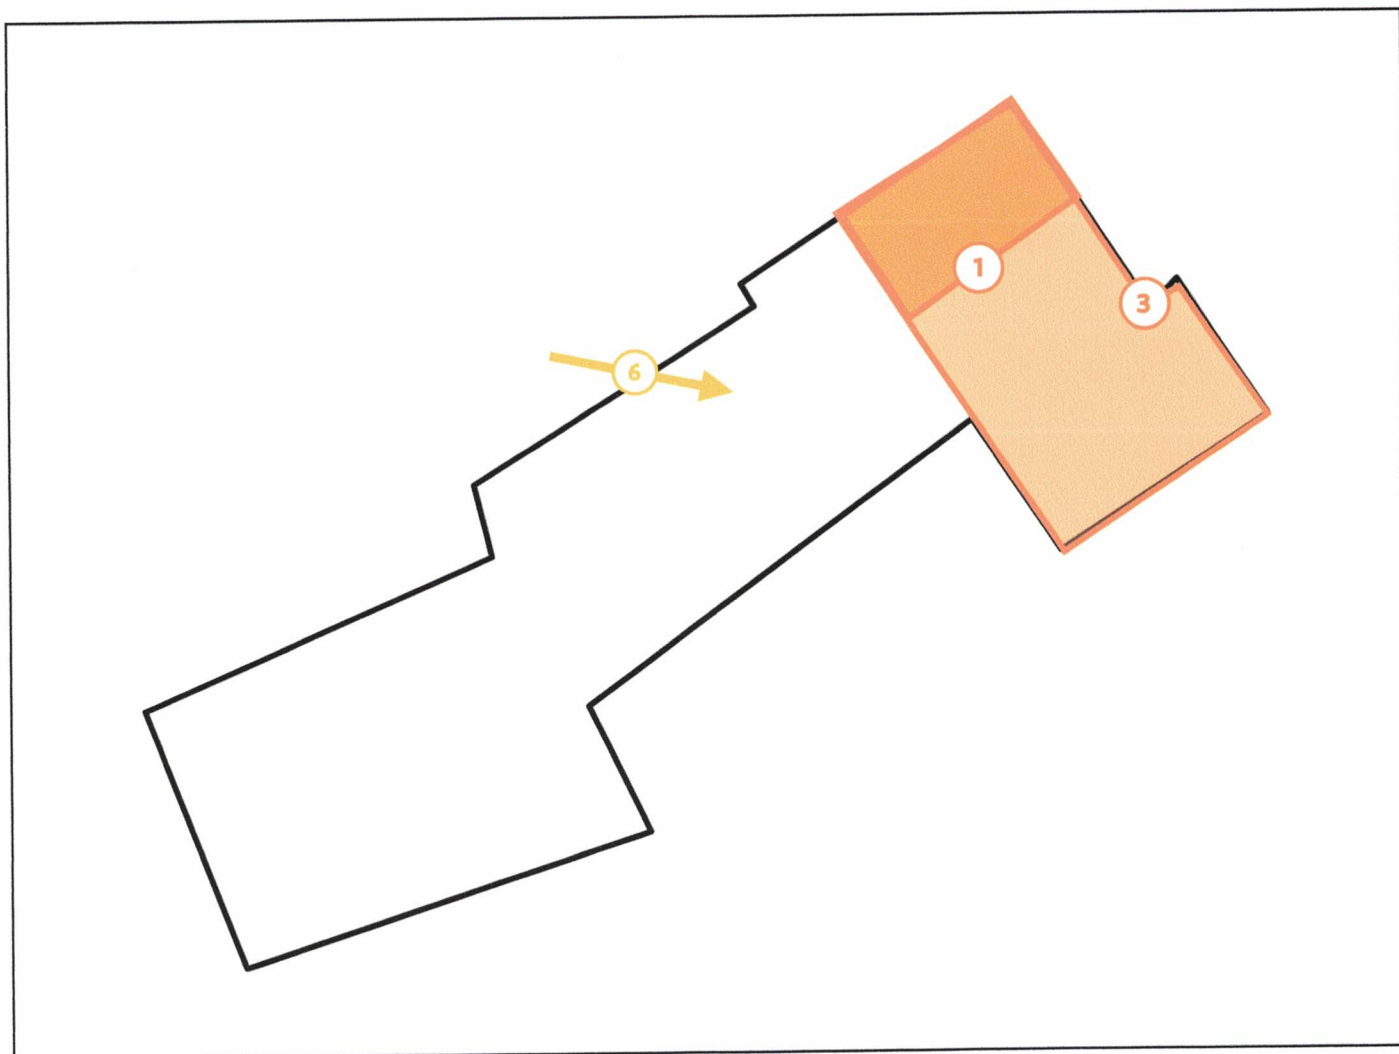
Plan 1.6: dak

Beschrijving	Type	Actie
1. Menuiseriet platen	Asbestmateriaal	Verwijderen
3. Golfplaten	Asbestmateriaal	Verwijderen
6. Bitumen aan schoorsteen	Asbestmateriaal	Zorgvuldig beheren
