# Asbestinventarisatetest

Ijzerlaan 5, 3270 Scherpenheuvel-Zichem

Attestnummer : 20240415-000351.000

Uitgegeven op : 15.04.2024

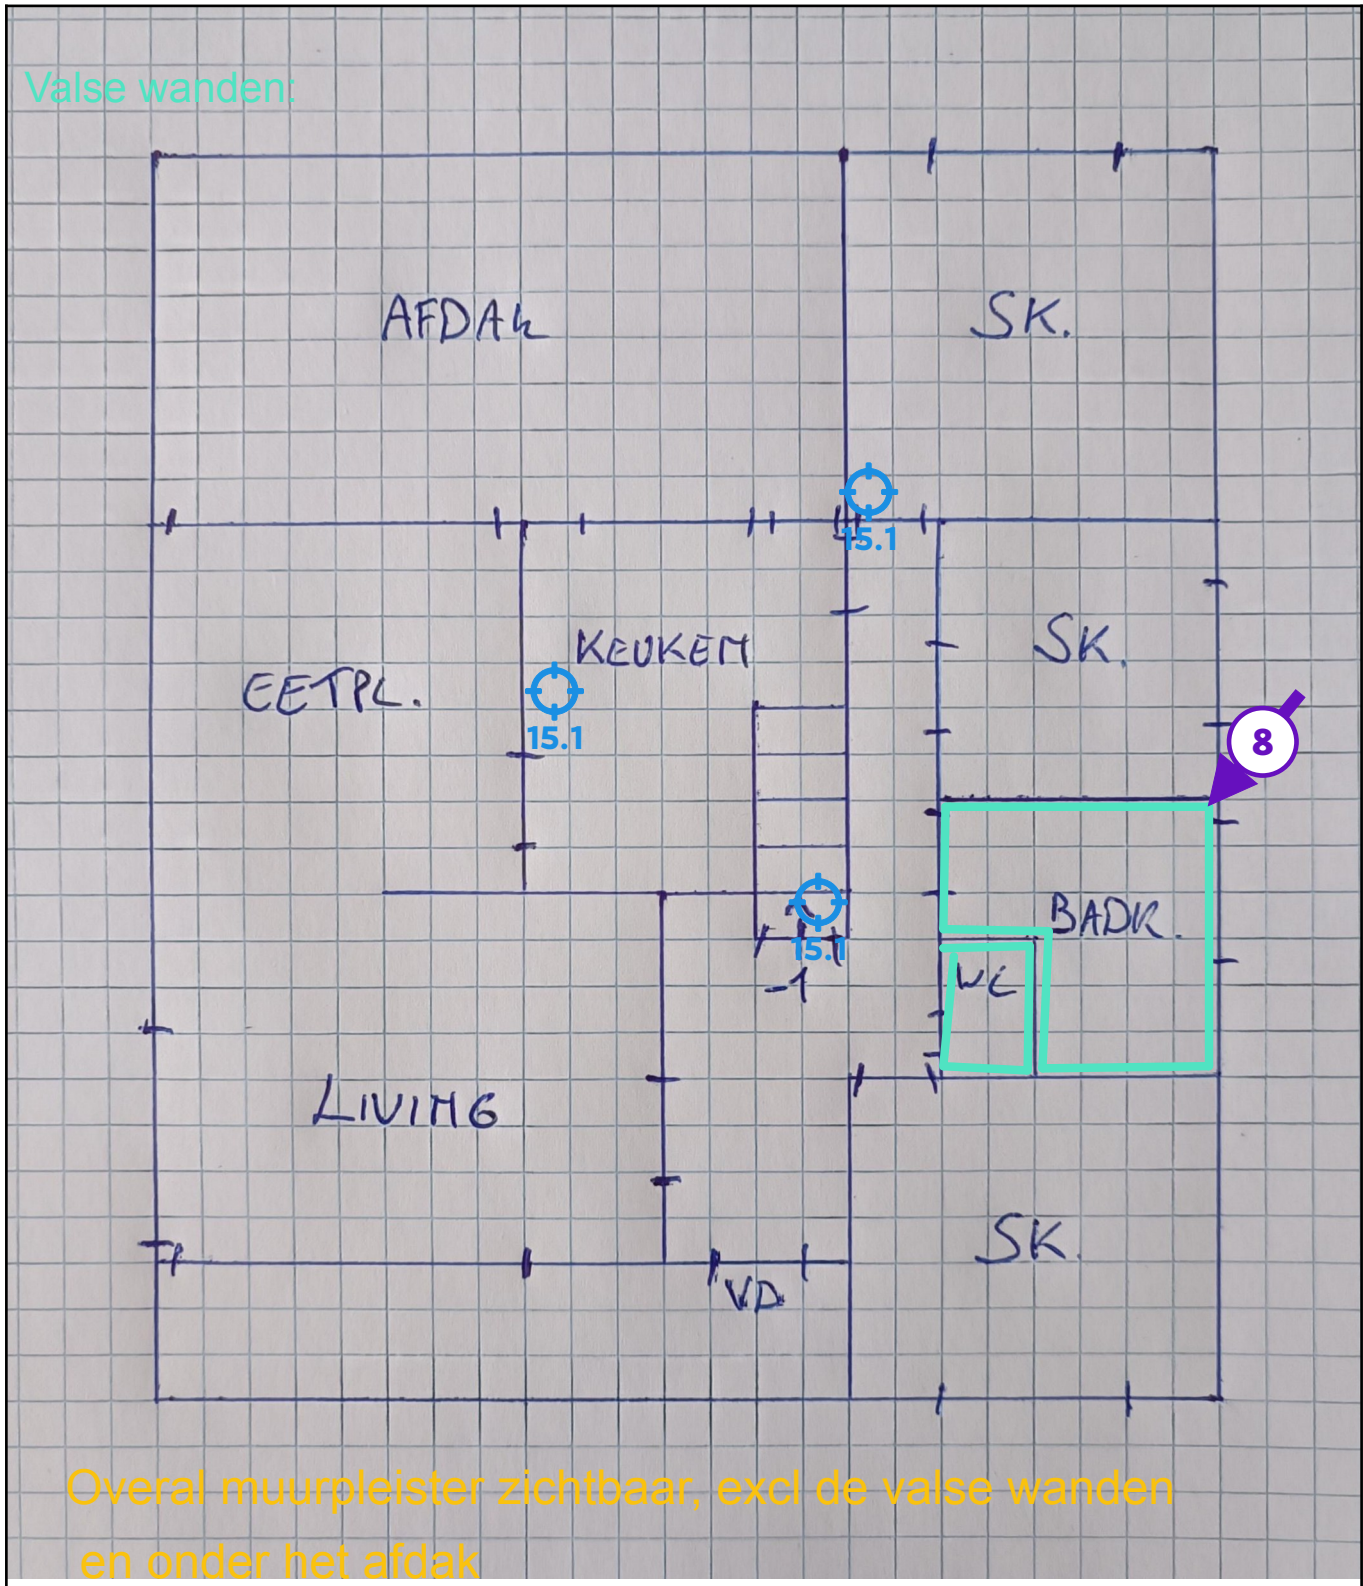
# Plan 1.1: Gelijkvloers

8. Valse wanden (geen pleisterwerk zichtbaar)	Advies	-
15. Pleisterwerk muur	Geen asbest	-
15.1 Code: 1	Mengmonster	-

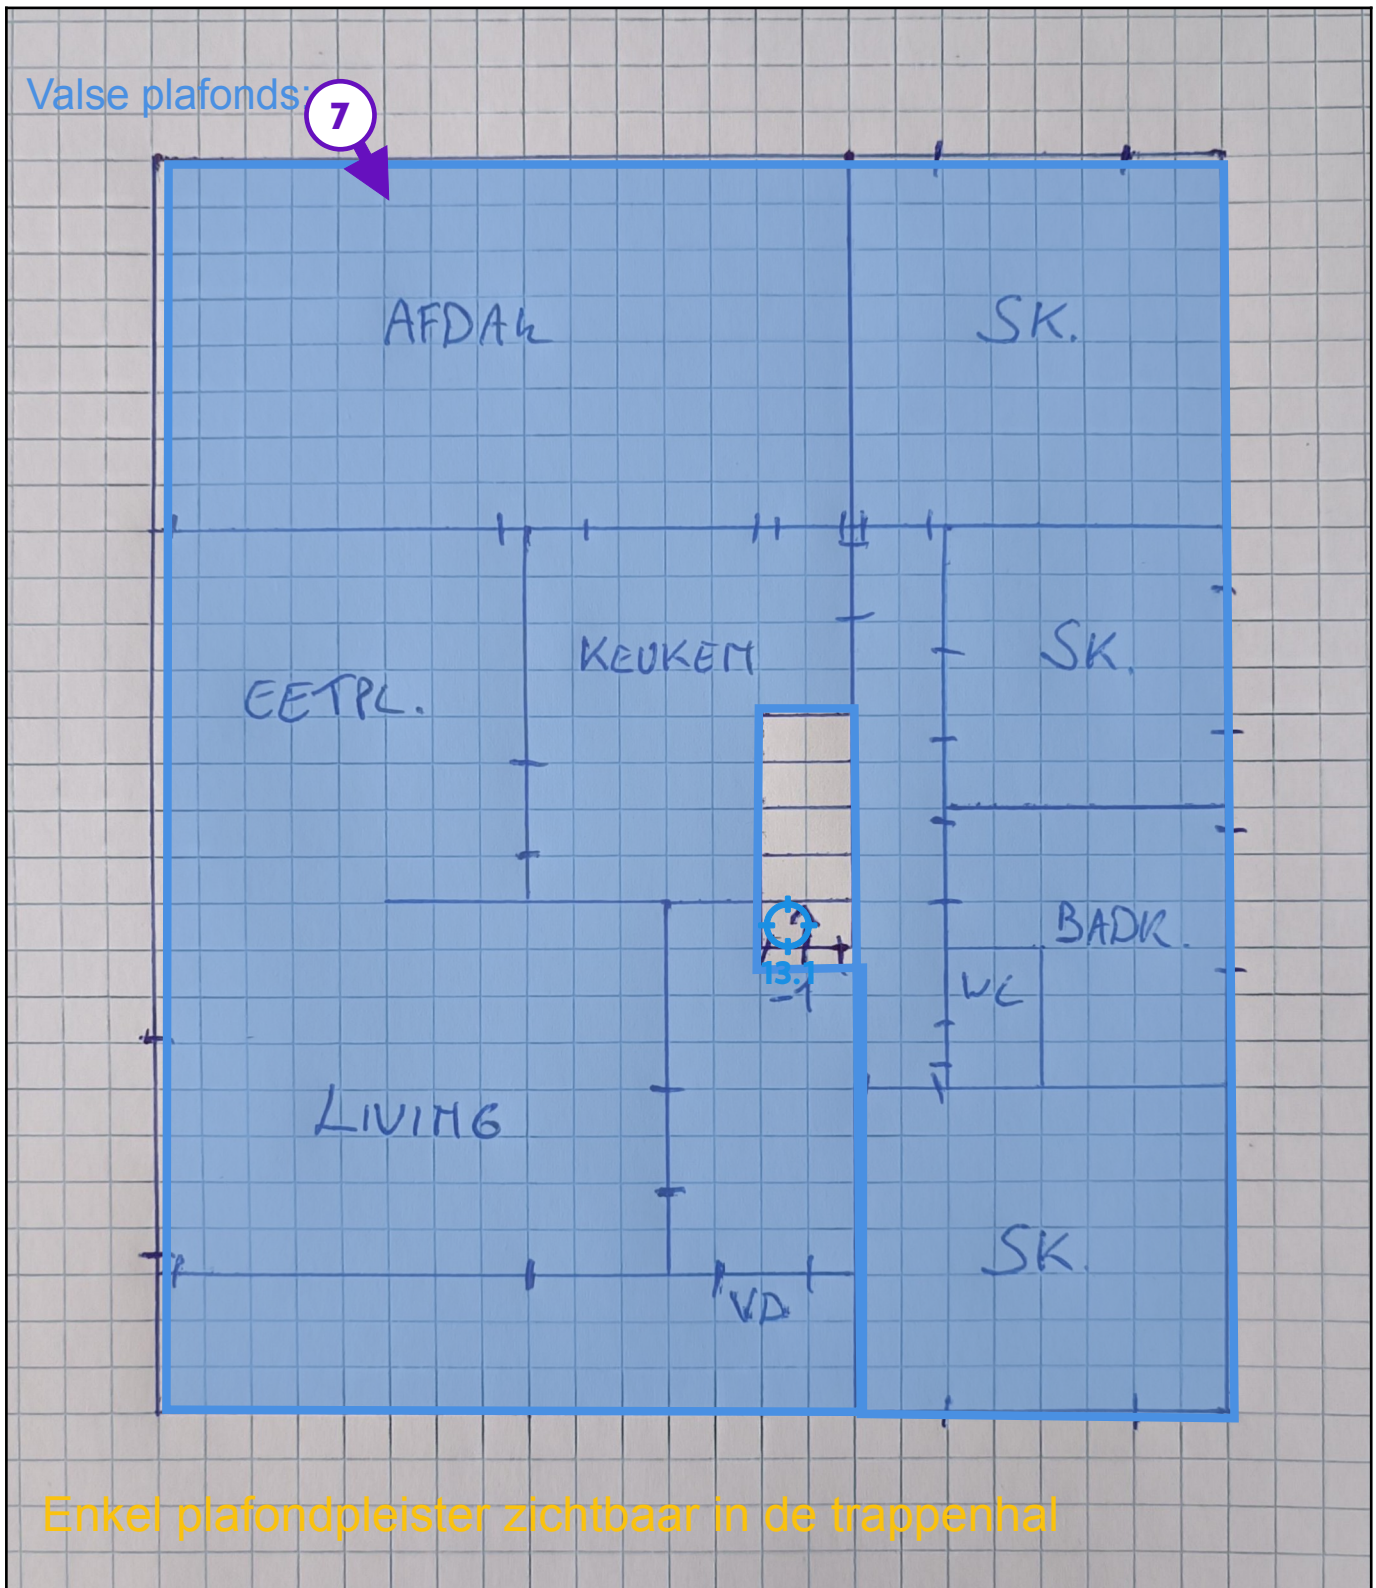
## Plan 1.2: Gelijkvloers

7. Valse plafonds (geen pleisterwerk zichtbaar)	Advies	-
13. Pleisterwerk plafond	Geen asbest	-
13.1 Code: 2	Puntmonster	-

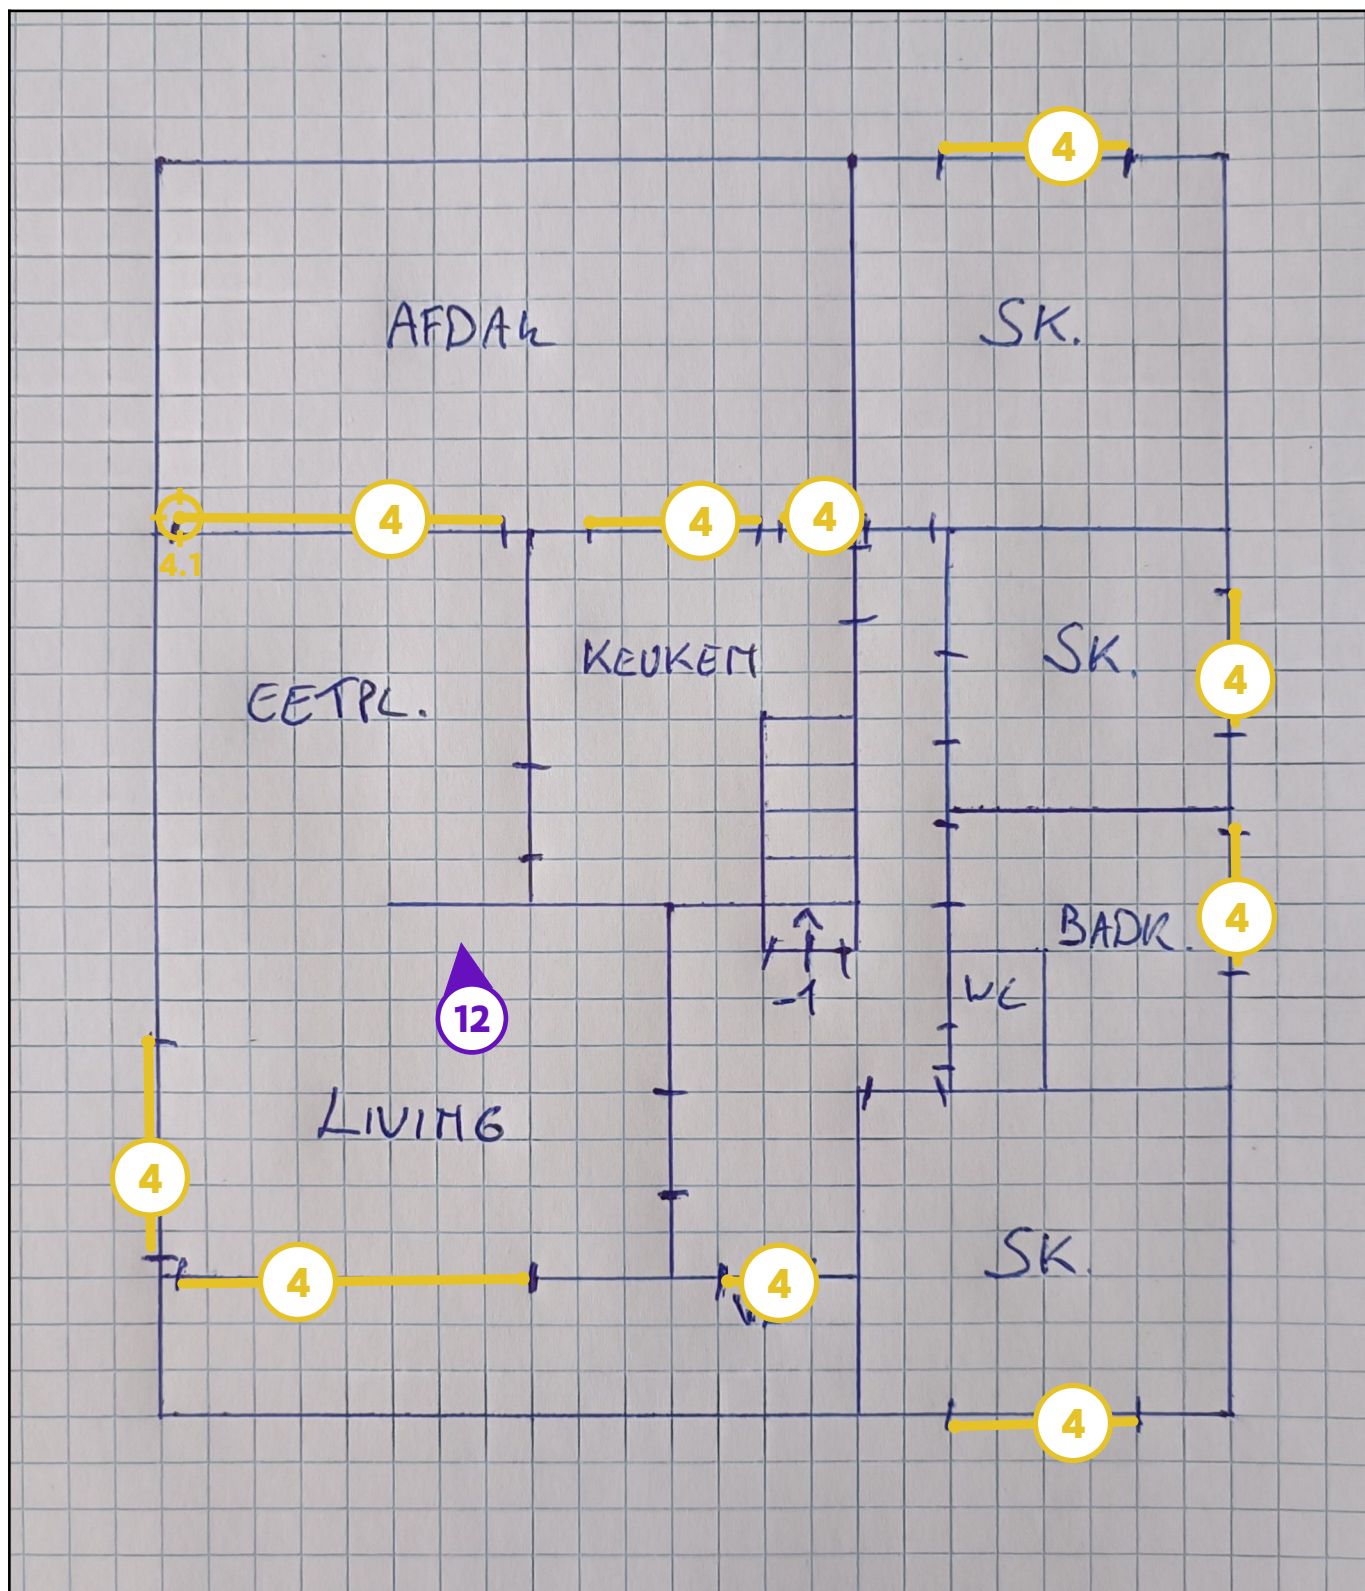
## Plan 1.3: Gelijkvloers

4. Mastiek rond ramen en deuren - tussen gevel en kader	Asbestmateriaal	Zorgvuldig beheren
4.1 Code: 3	Puntmonster	-
12. Koord rond deur kachel	Advies	-

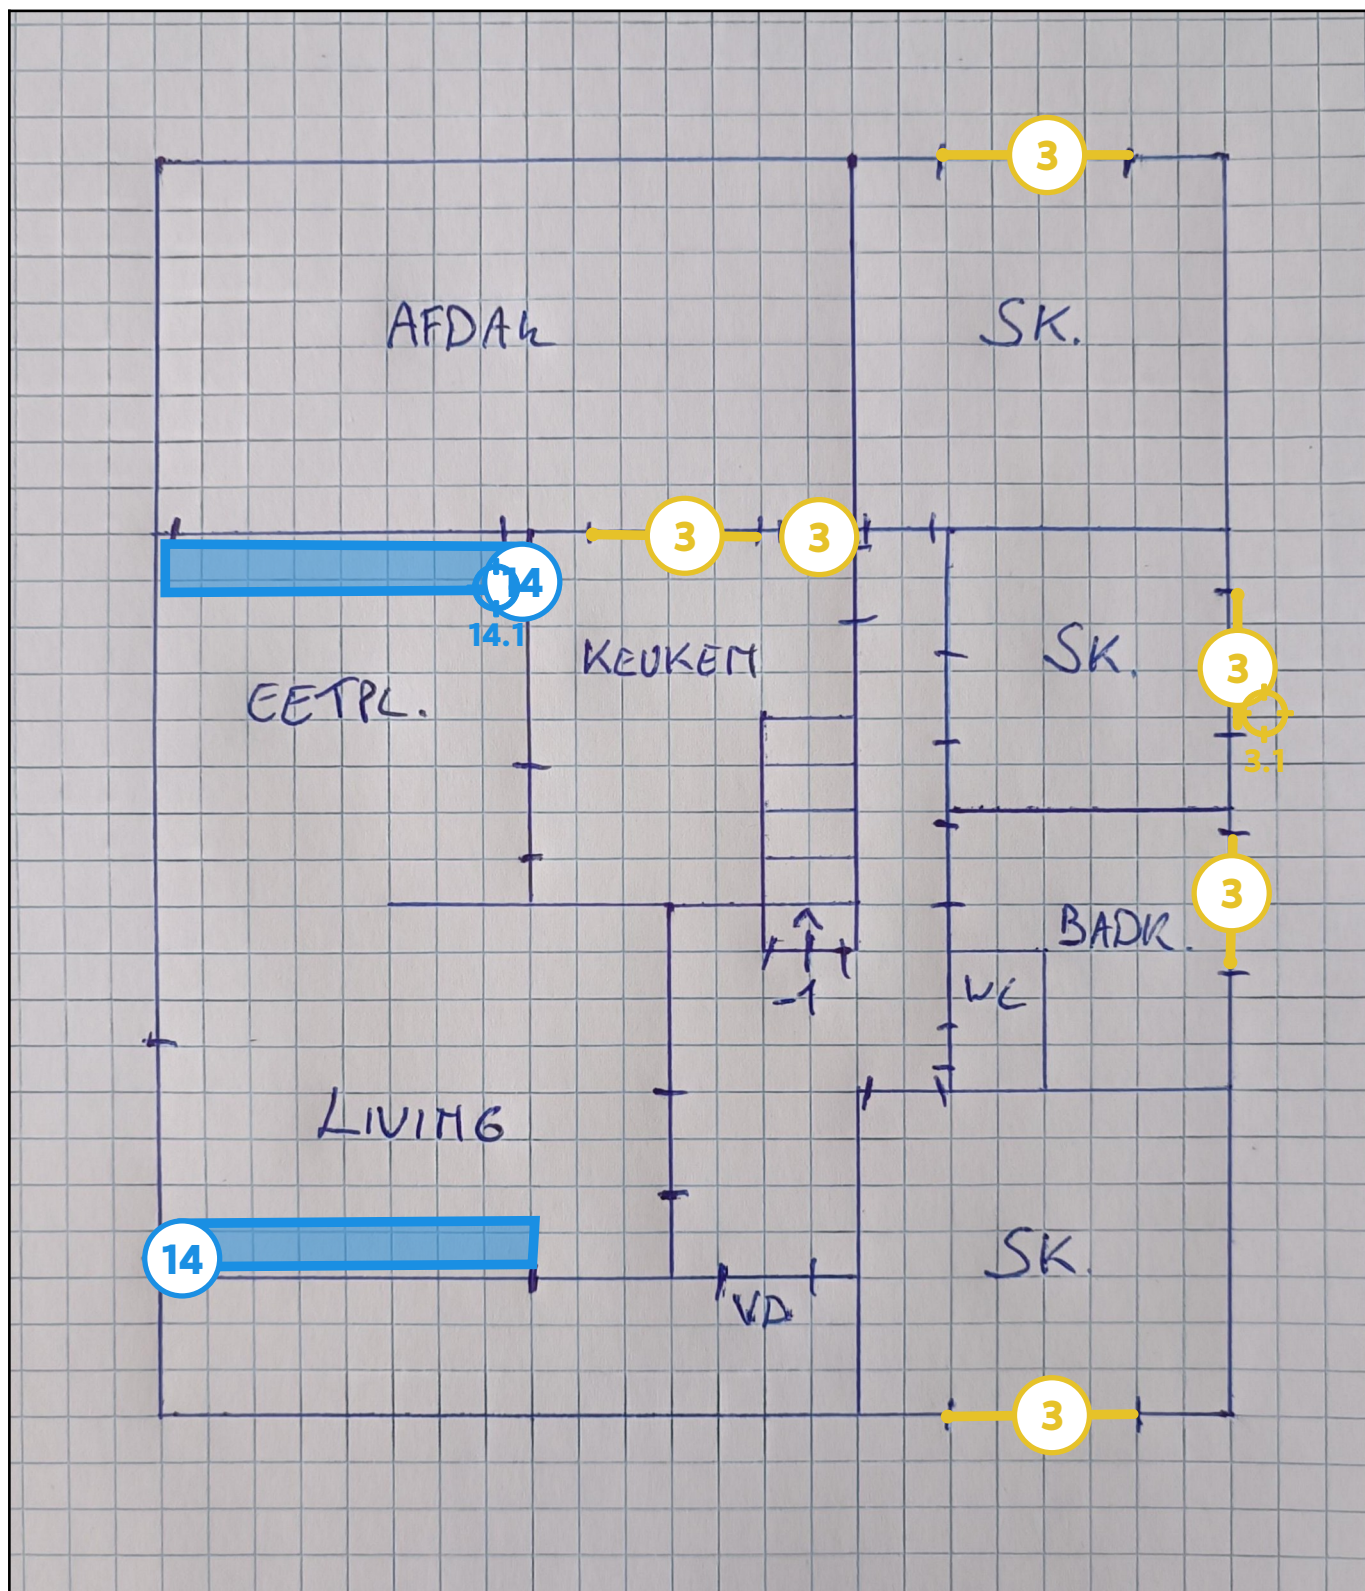
## Plan 1.4: Gelijkvloers

3. Mastiek tussen glas en aluminium kader	Asbestmateriaal	Zorgvuldig beheren
3.1 Code: 4	Puntmonster	-
14. Zwarte verf in chauffageputten	Geen asbest	-
14.1 Code: 5	Puntmonster	-

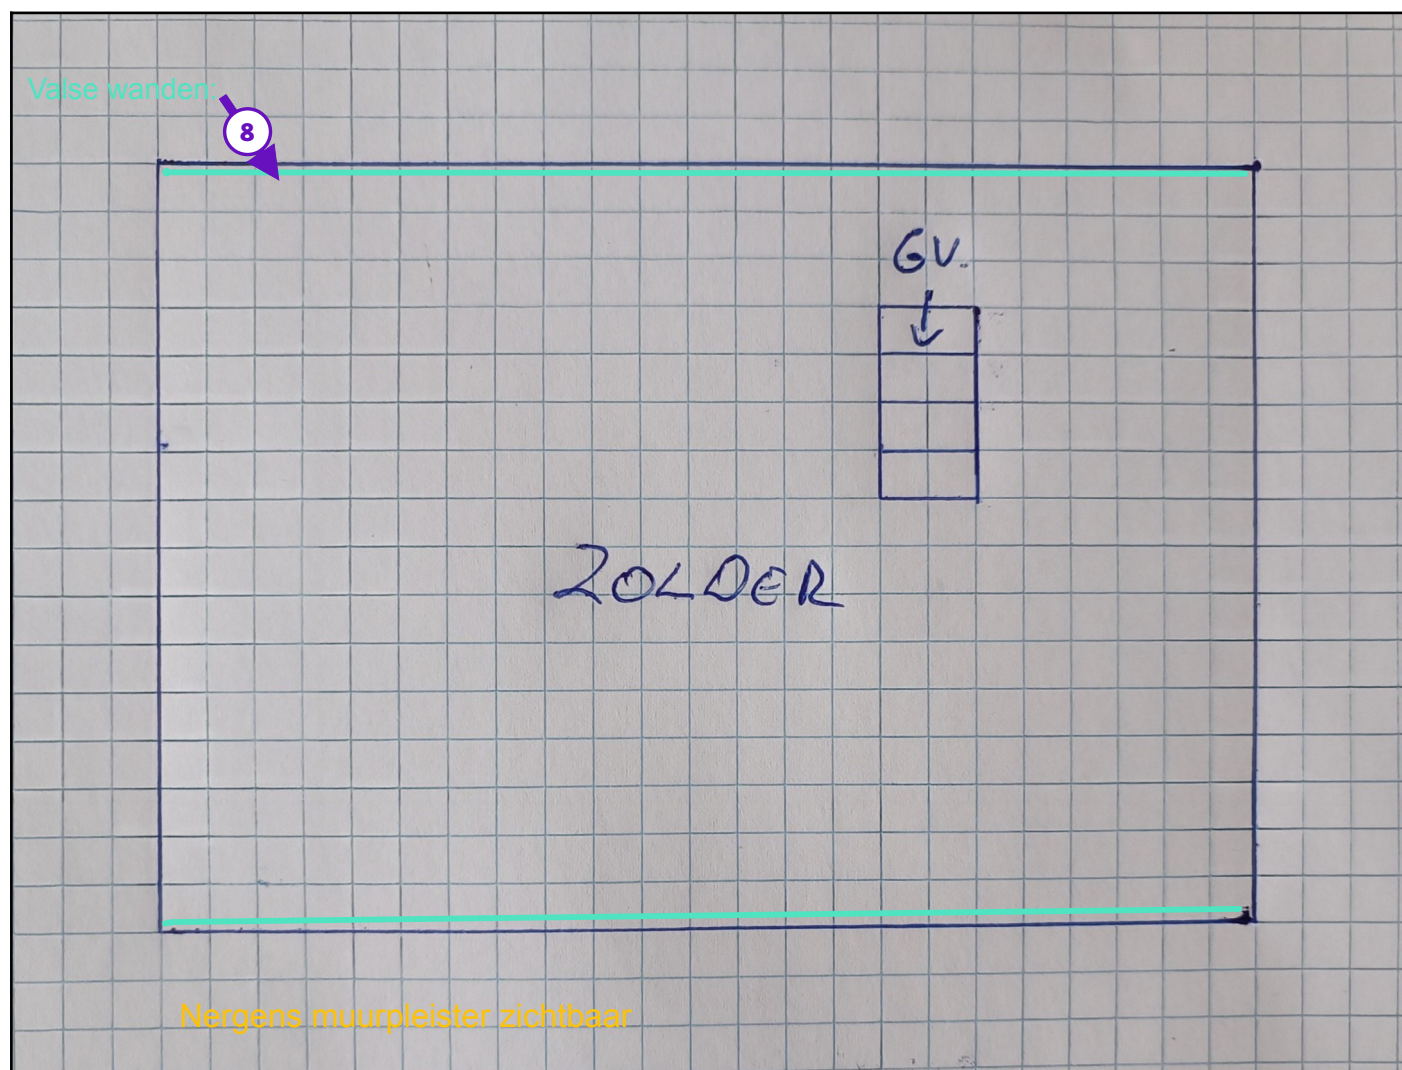
## Plan 1.6: Zolder

Beschrijving	Type	Actie
8. Valse wanden (geen pleisterwerk zichtbaar)	Advies	-
15. Pleisterwerk muur	Geen asbest	-

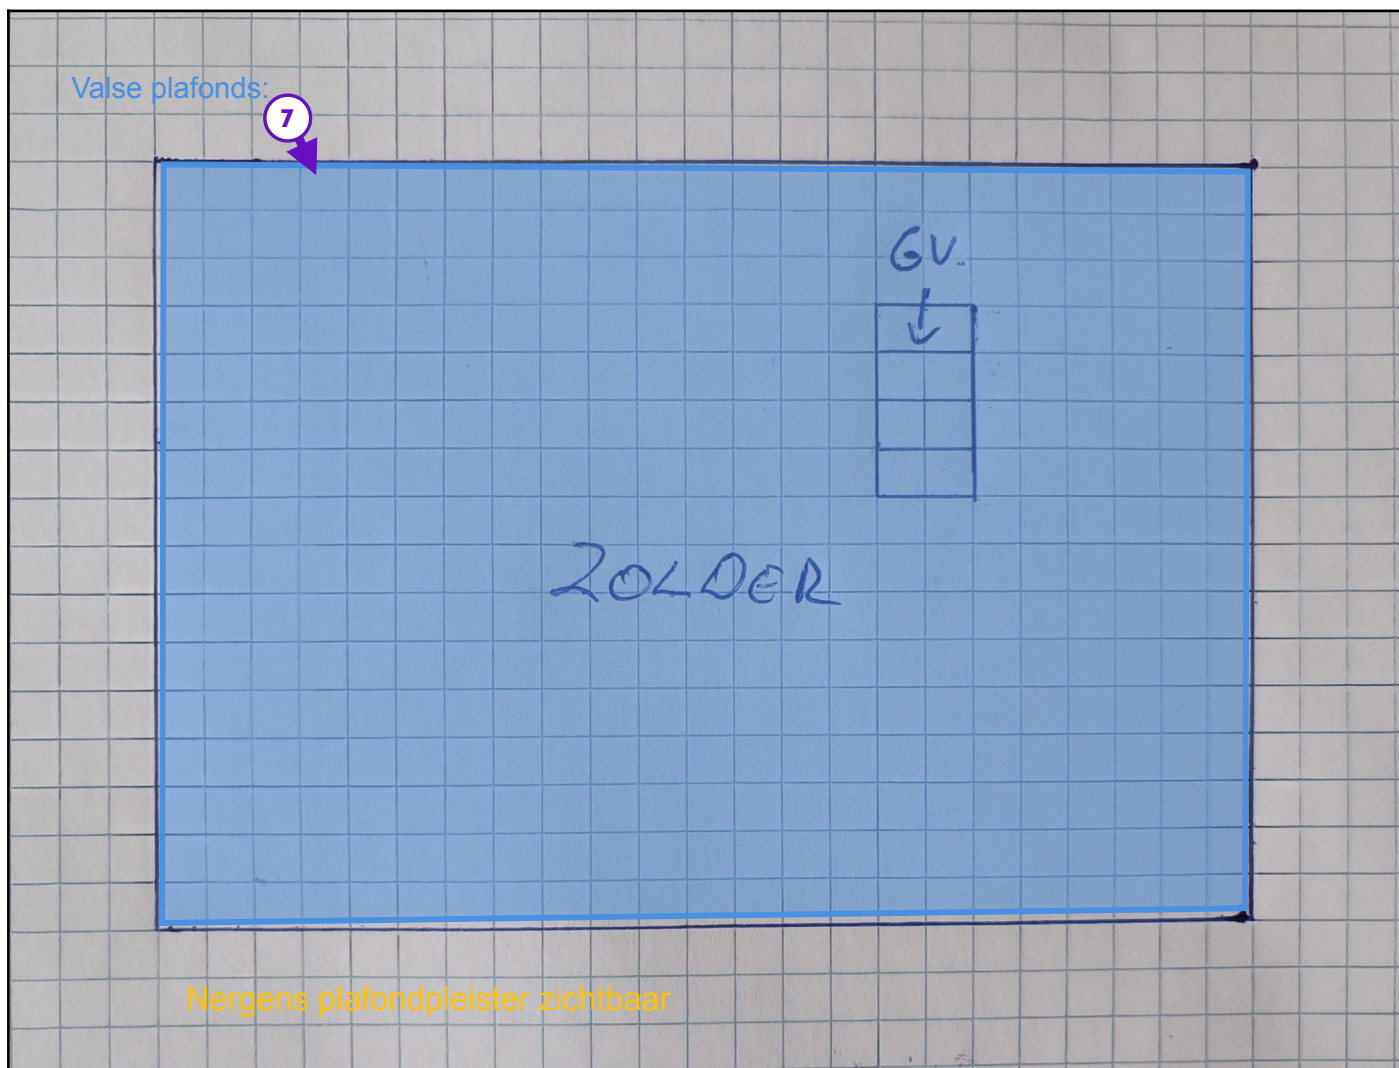
## Plan 1.7: Zolder

Beschrijving	Type	Actie
7. Valse plafonds (geen pleisterwerk zichtbaar)	Advies	-
13. Pleisterwerk plafond	Geen asbest	-

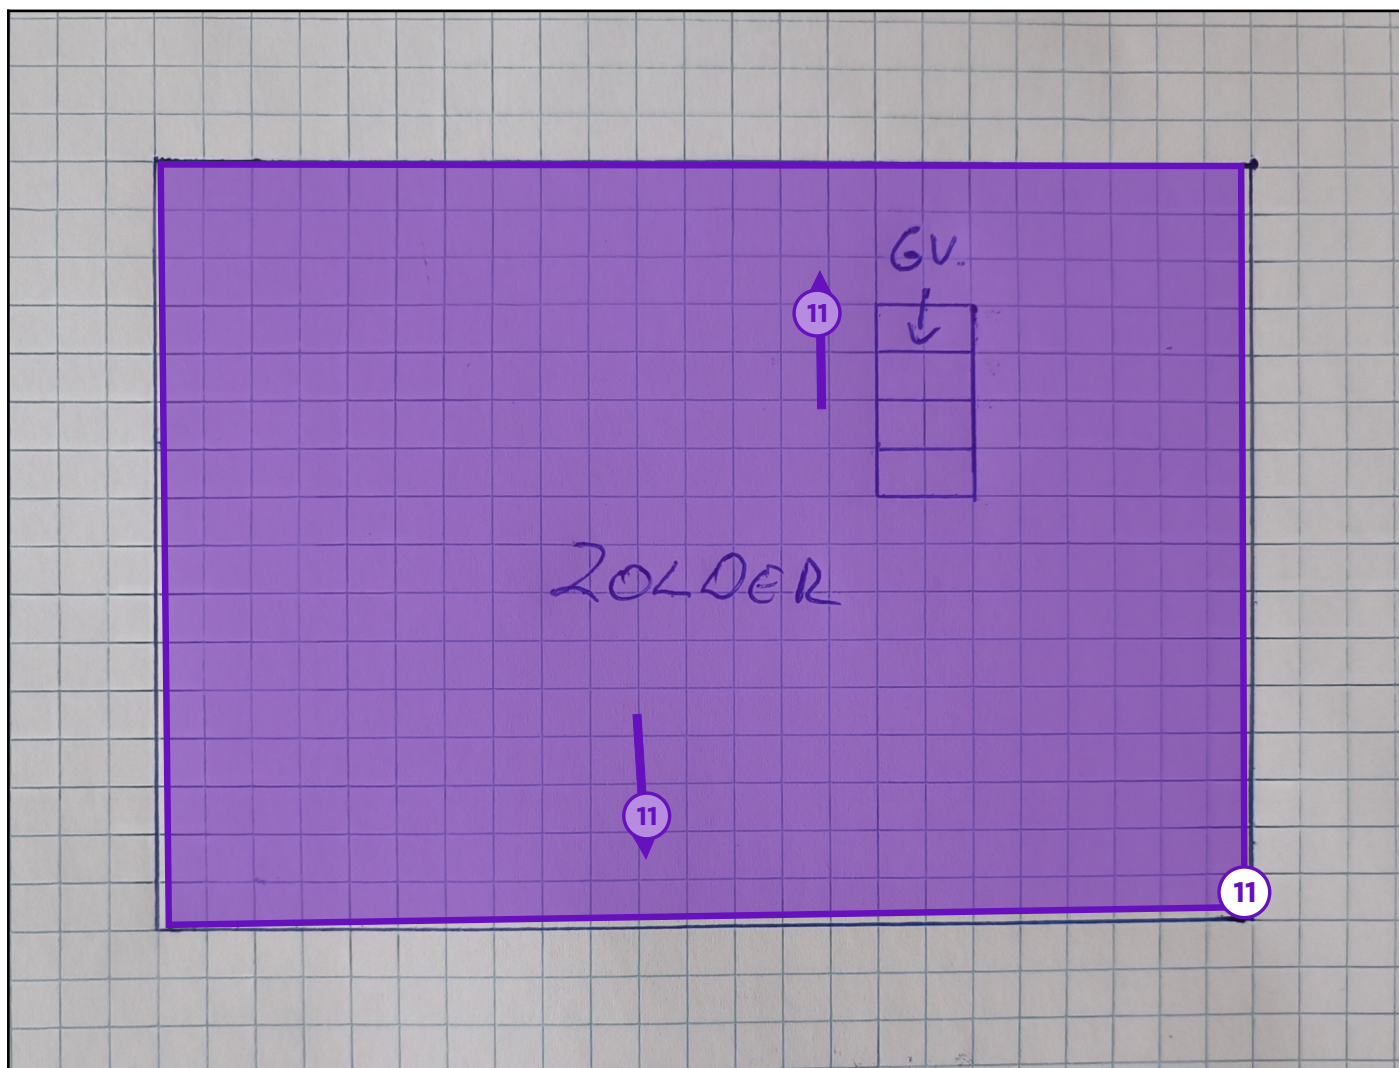
## Plan 1.8: Zolder

Beschrijving	Type	Actie
11. Onderdak	Advies	-

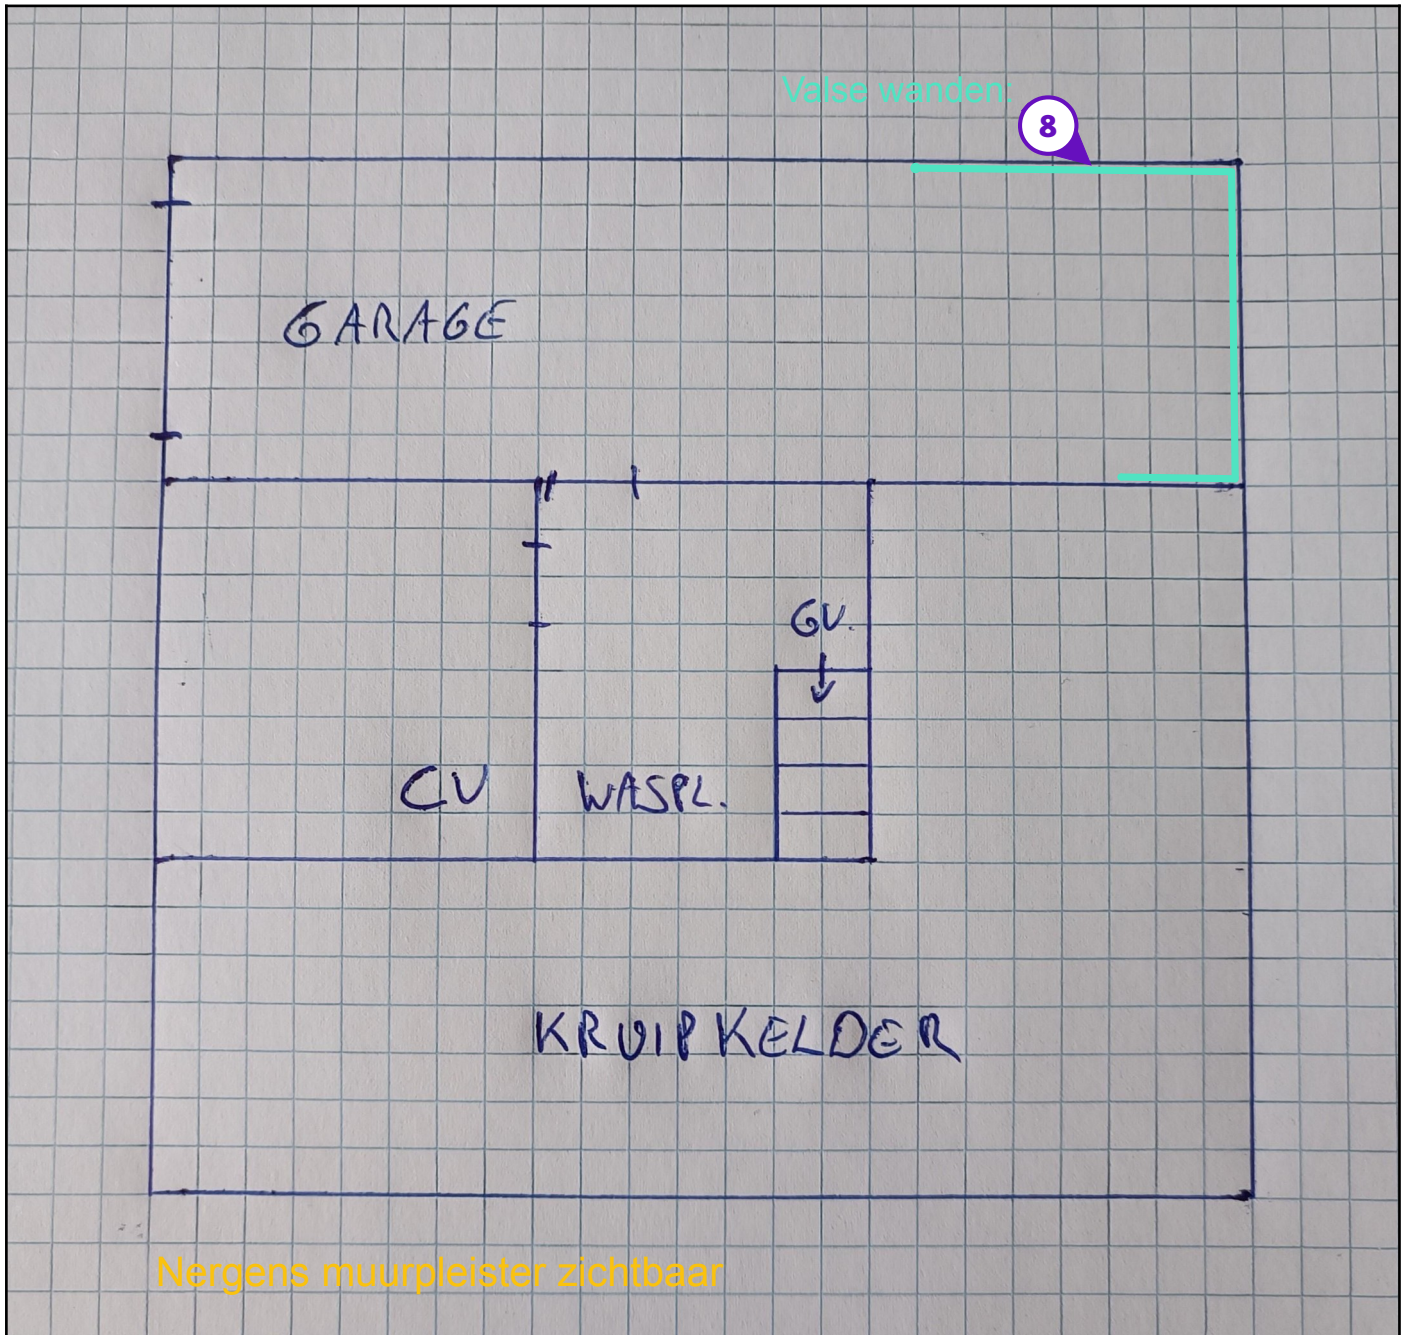
## Plan 1.10: Garage en kelder

Beschrijving	Type	Actie
8. Valse wanden (geen pleisterwerk zichtbaar)	Advies	-
15. Pleisterwerk muur	Geen asbest	-

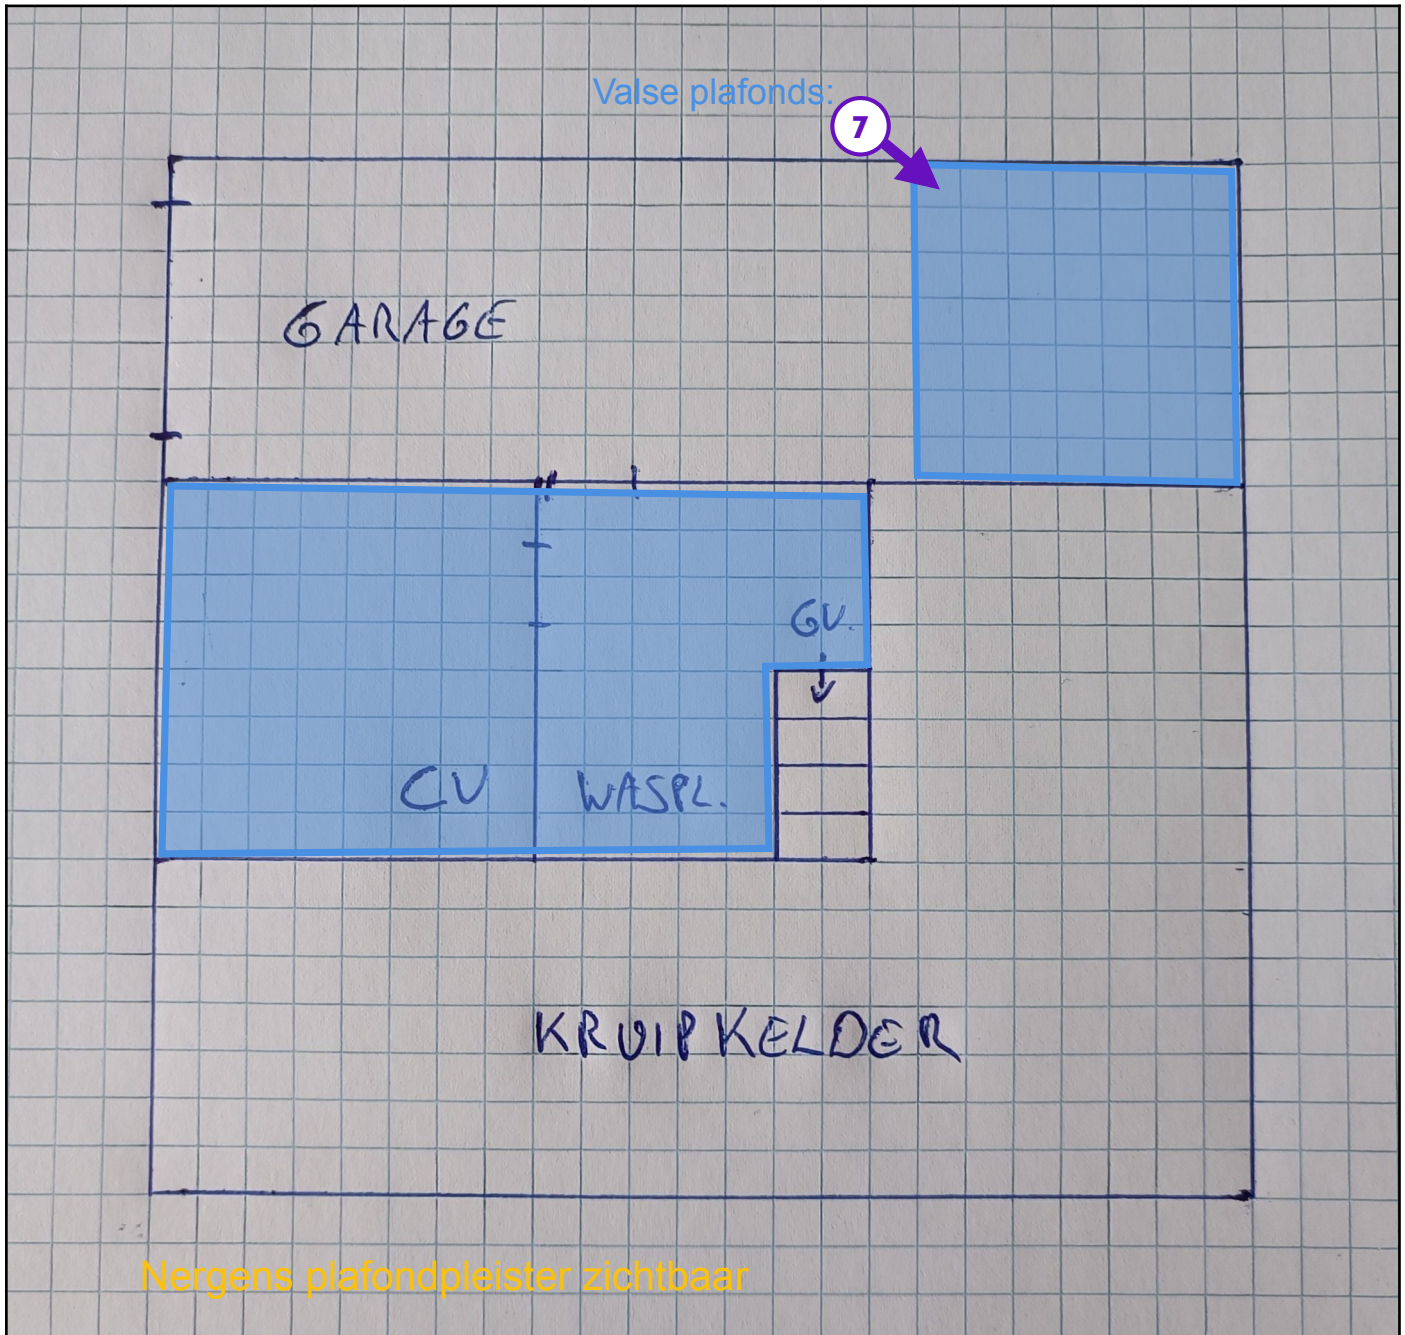
## Plan 1.11: Garage en kelder

Beschrijving	Type	Actie
7. Valse plafonds (geen pleisterwerk zichtbaar)	Advies	-
13. Pleisterwerk plafond	Geen asbest	-
