Asbestinventarisatetest

Michel Janssensstraat 63C, 3270 Scherpenheuvel-Zichem

Attestnummer : 20240415-000280.000

Niet-asbestveilig

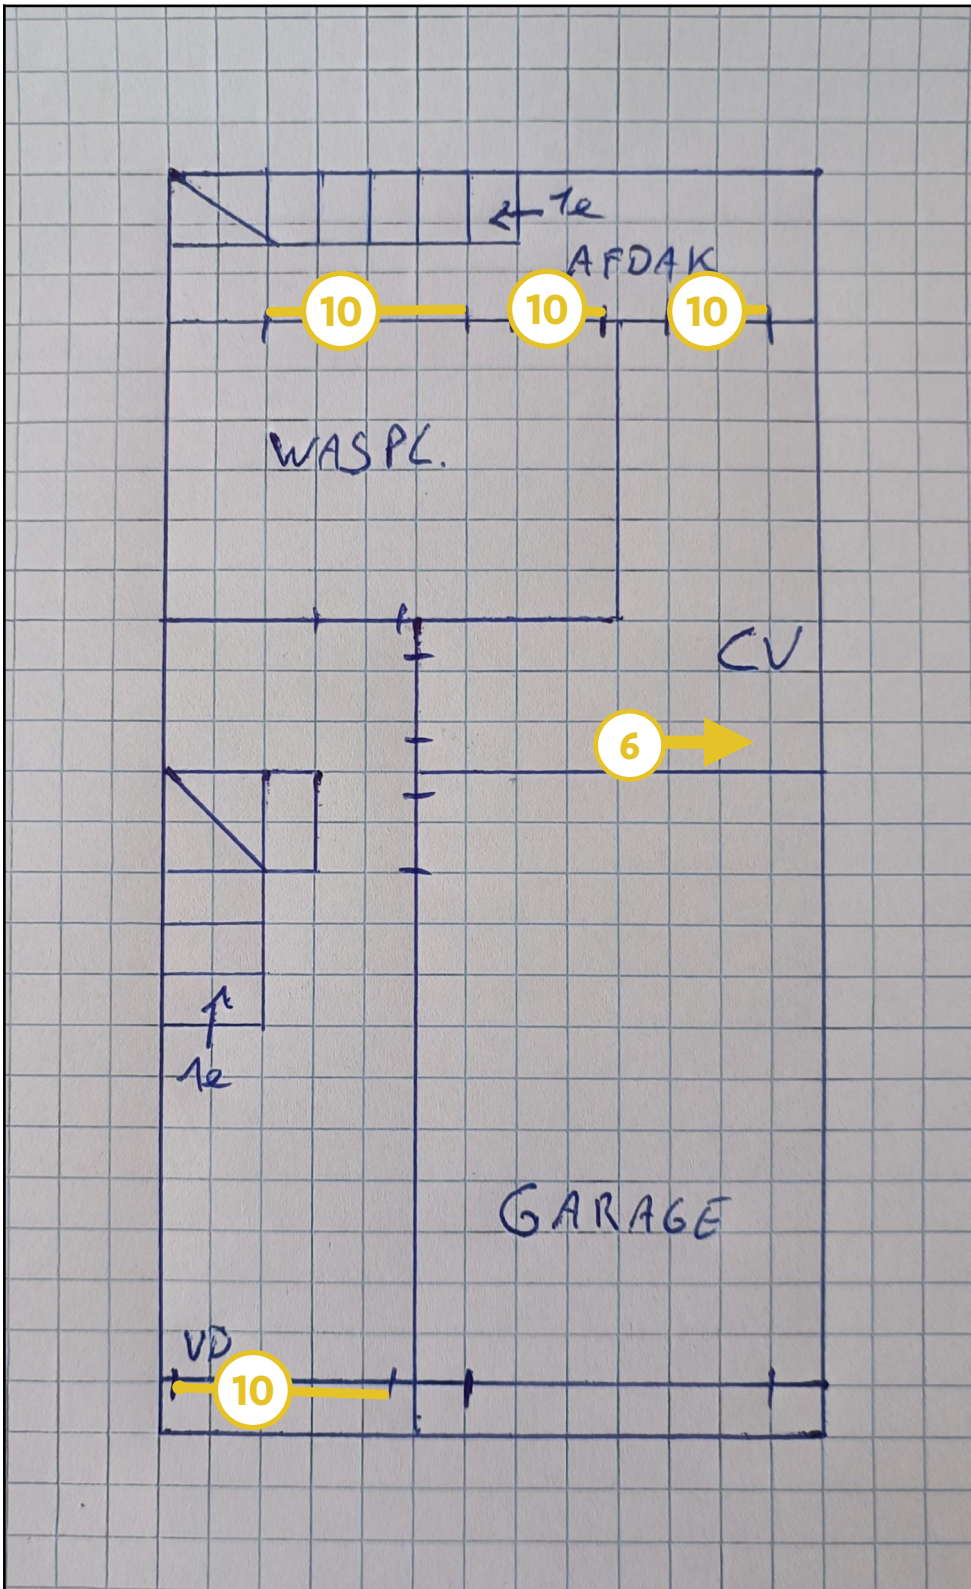
Plan 1.3: Gelijkvloers

6. Roetluikje 'JM' Johns Manville	Asbestmateriaal	Zorgvuldig beheren
10. Mastiek tussen glas en aluminium kader	Asbestmateriaal	Zorgvuldig beheren

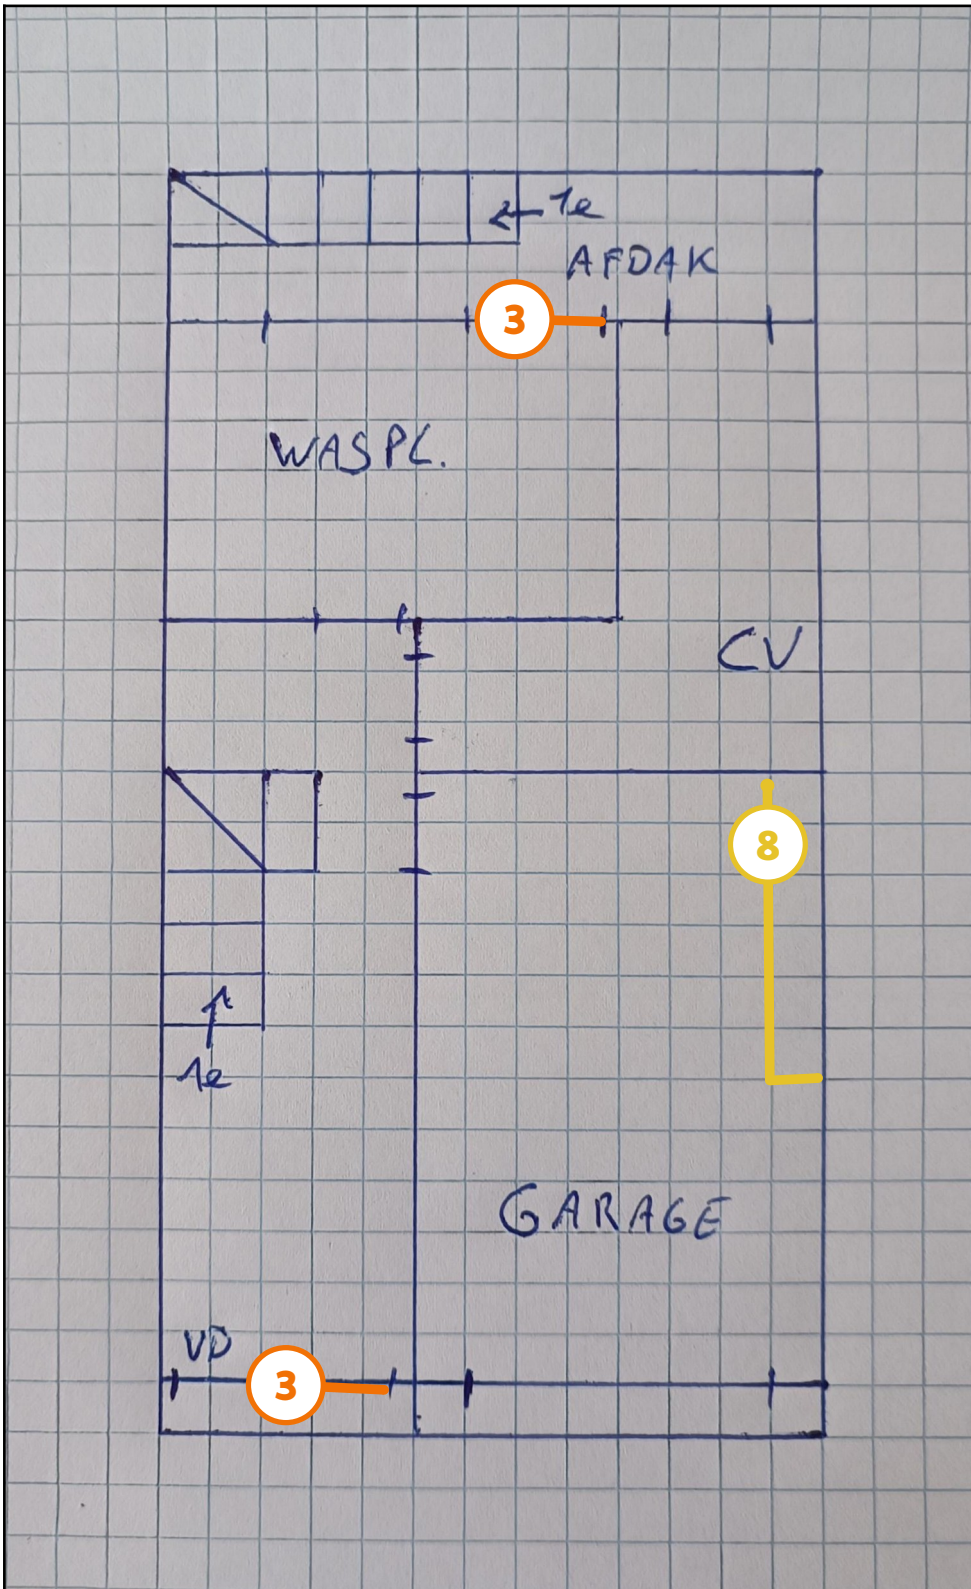
Plan 1.4: Gelijkvloers

3. Glassal panelen in ramen en deuren	Asbestmateriaal	Verwijderen
8. Cement buis in garage woning	Asbestmateriaal	Zorgvuldig beheren

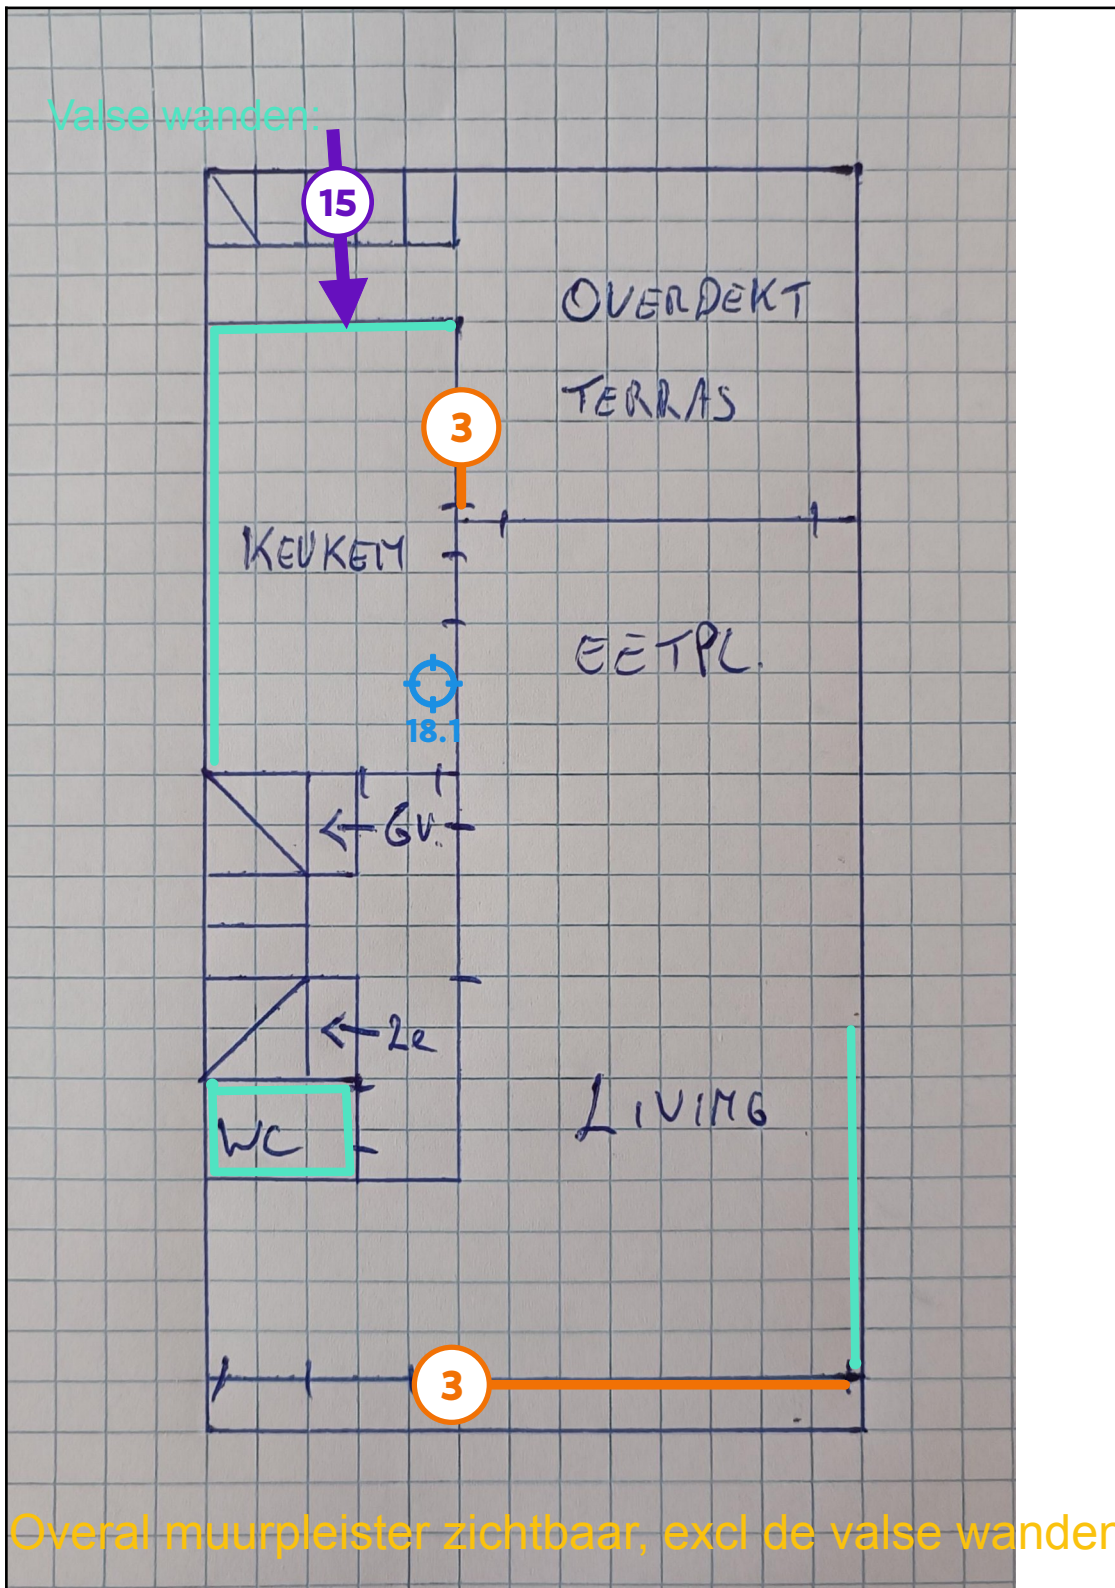
Plan 1.5: 1e verdiep

3. Glassal panelen in ramen en deuren	Asbestmateriaal	Verwijderen
15. Valse wanden (geen pleisterwerk zichtbaar)	Advies	-
18. Pleisterwerk muur	Geen asbest	-
18.1 Code: 1	Mengmonster	-

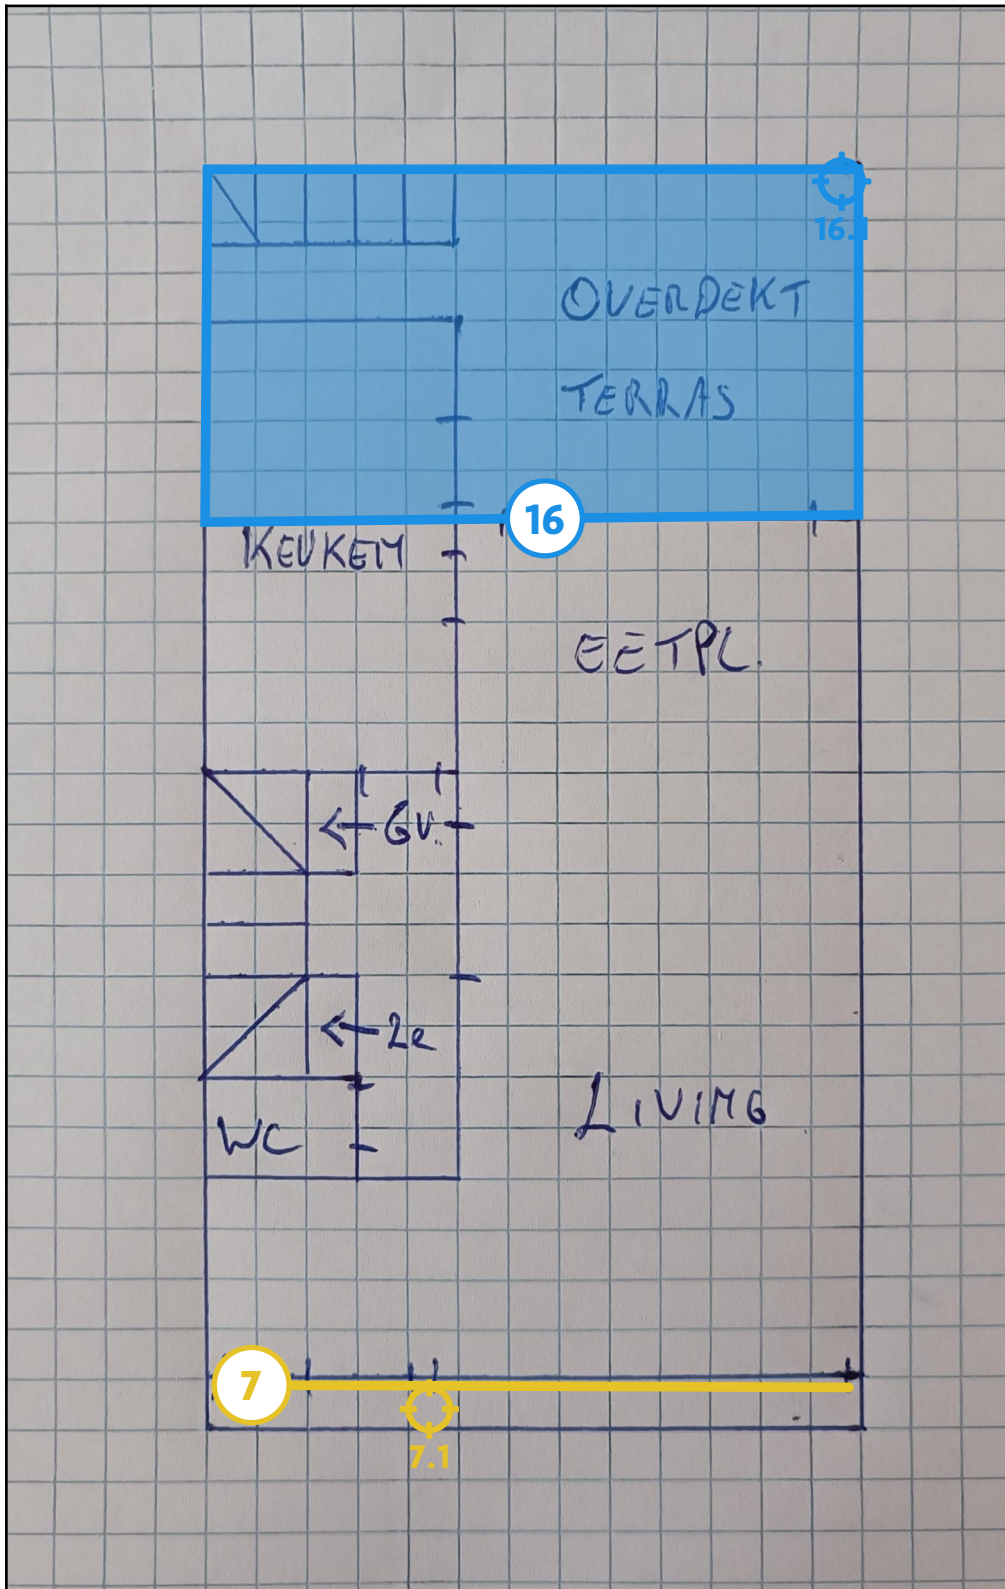
Plan 1.7: 1e verdiep

7. Mastiek rond ramen - tussen gevel en kader	Asbestmateriaal	Zorgvuldig beheren
7.1 Code: 5	Mengmonster	-
16. Roofing plat dak woning	Geen asbest	-
16.1 Code: 6	Puntmonster	-

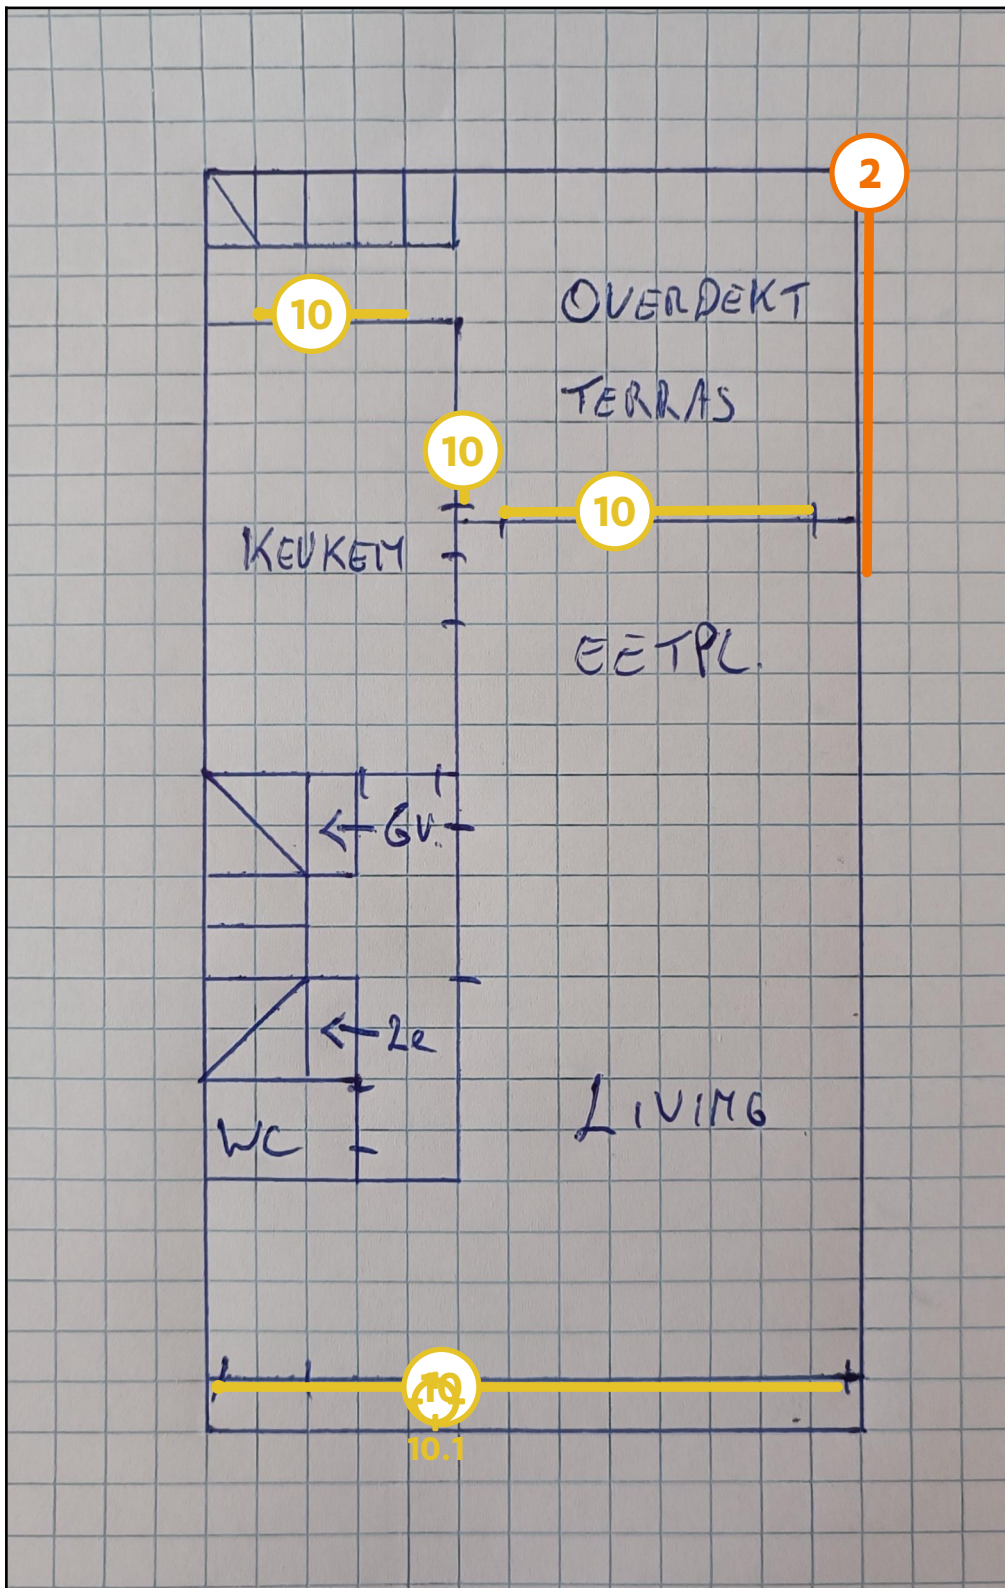
Plan 1.8: 1e verdiep

2. Gevelbekleding leien rechts	Asbestmateriaal	Verwijderen
10. Mastiek tussen glas en aluminium kader	Asbestmateriaal	Zorgvuldig beheren
10.1 Code: 4	Puntmonster	-

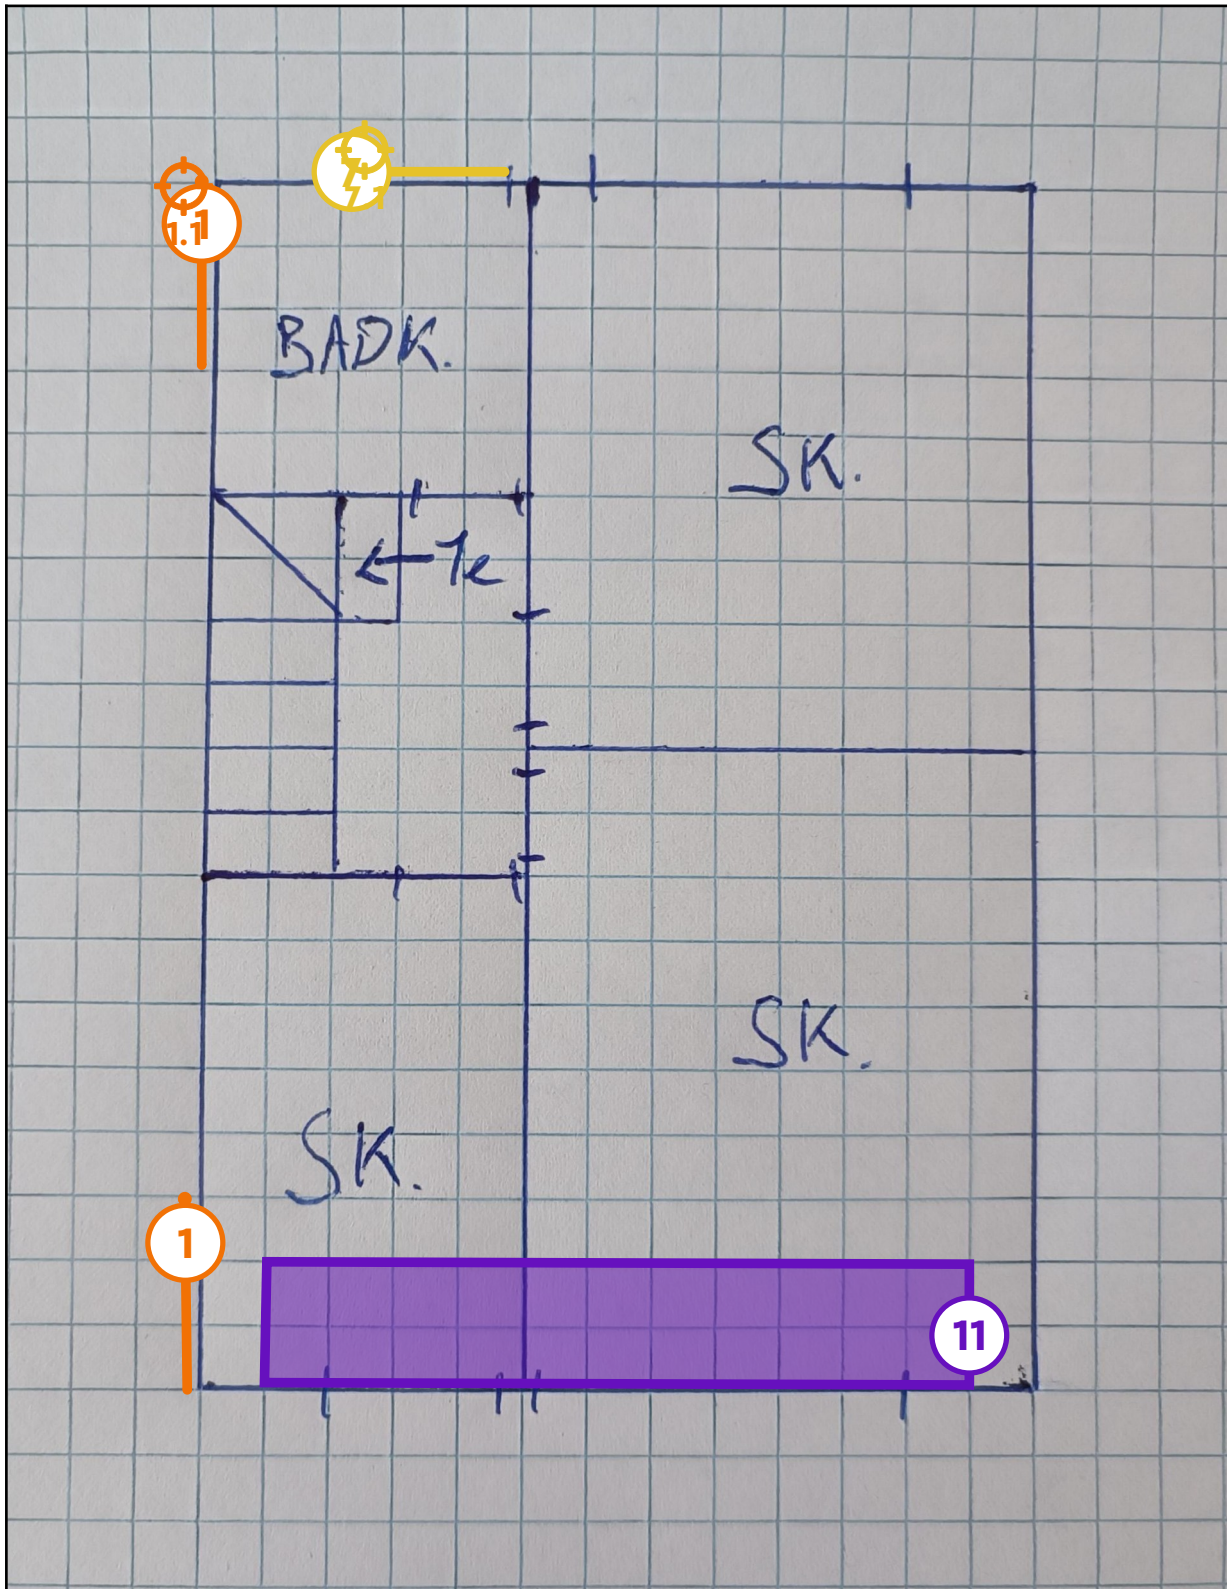
Plan 1.11: 2de verdiep

1. Gevelbekleding leien links (bleek)	Asbestmateriaal	Verwijderen
1.1 Code: 7	Puntmonster	-
7. Mastiek rond ramen - tussen gevel en kader	Asbestmateriaal	Zorgvuldig beheren
7.1 Code: 5	Mengmonster	-
11. Dabedekking dakkapel vooraan niet inspecteerbaar	Beperking	-

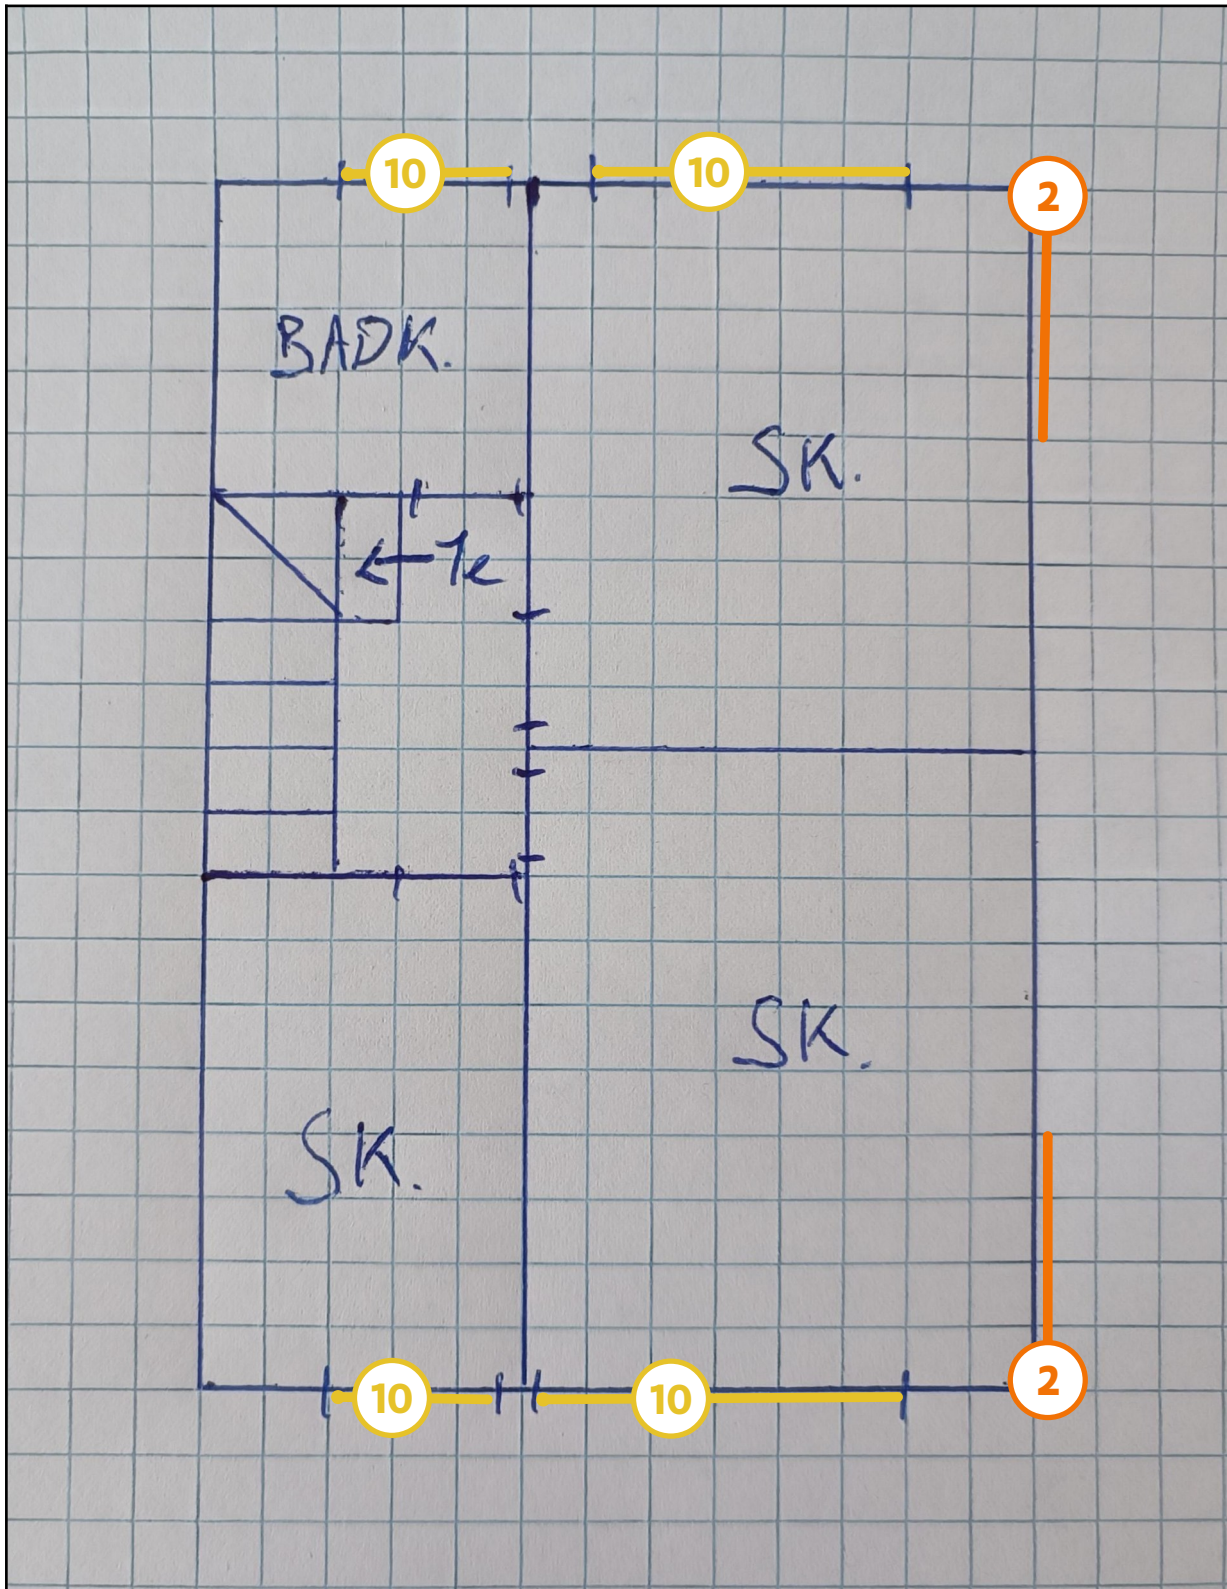
Plan 1.12: 2de verdiep

2. Gevelbekleding leien rechts	Asbestmateriaal	Verwijderen
10. Mastiek tussen glas en aluminium kader	Asbestmateriaal	Zorgvuldig beheren

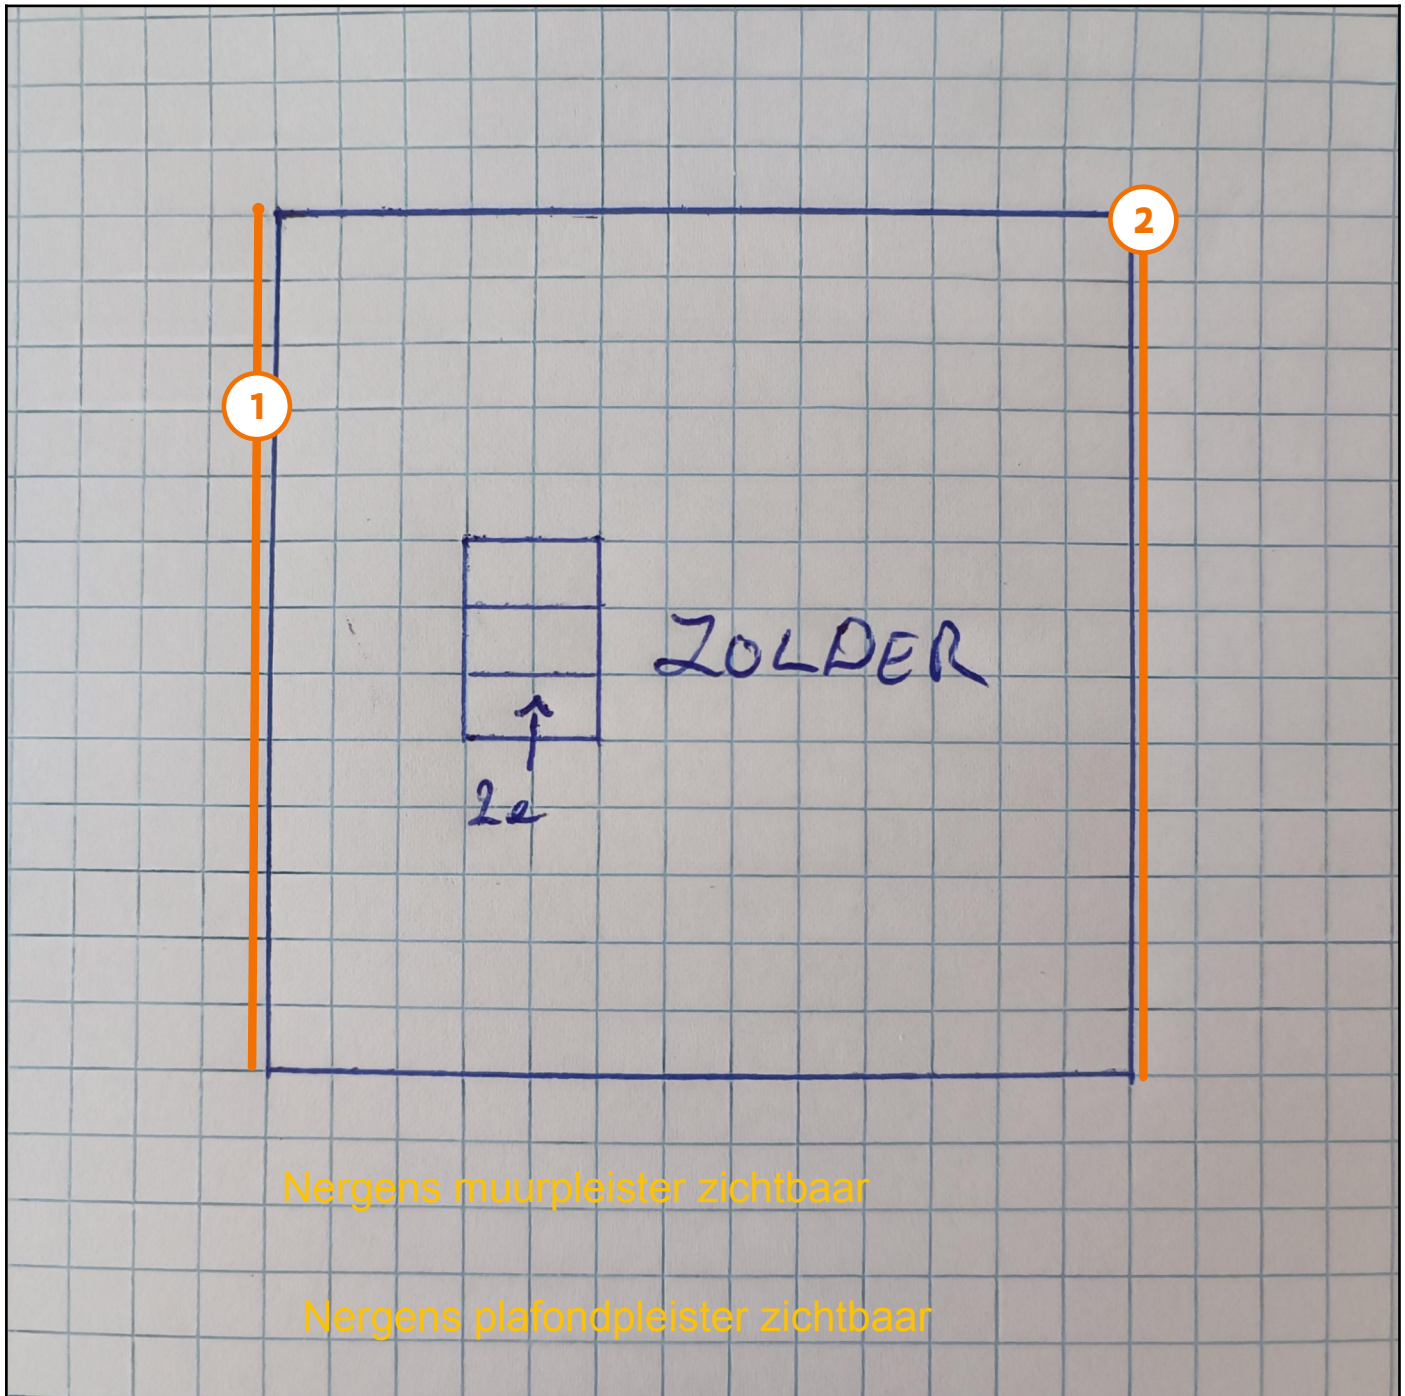
Plan 1.13: Zolder

Beschrijving	Type	Actie
1. Gevelbekleding leien links (bleek)	Asbestmateriaal	Verwijderen
2. Gevelbekleding leien rechts	Asbestmateriaal	Verwijderen
18. Pleisterwerk muur	Geen asbest	-

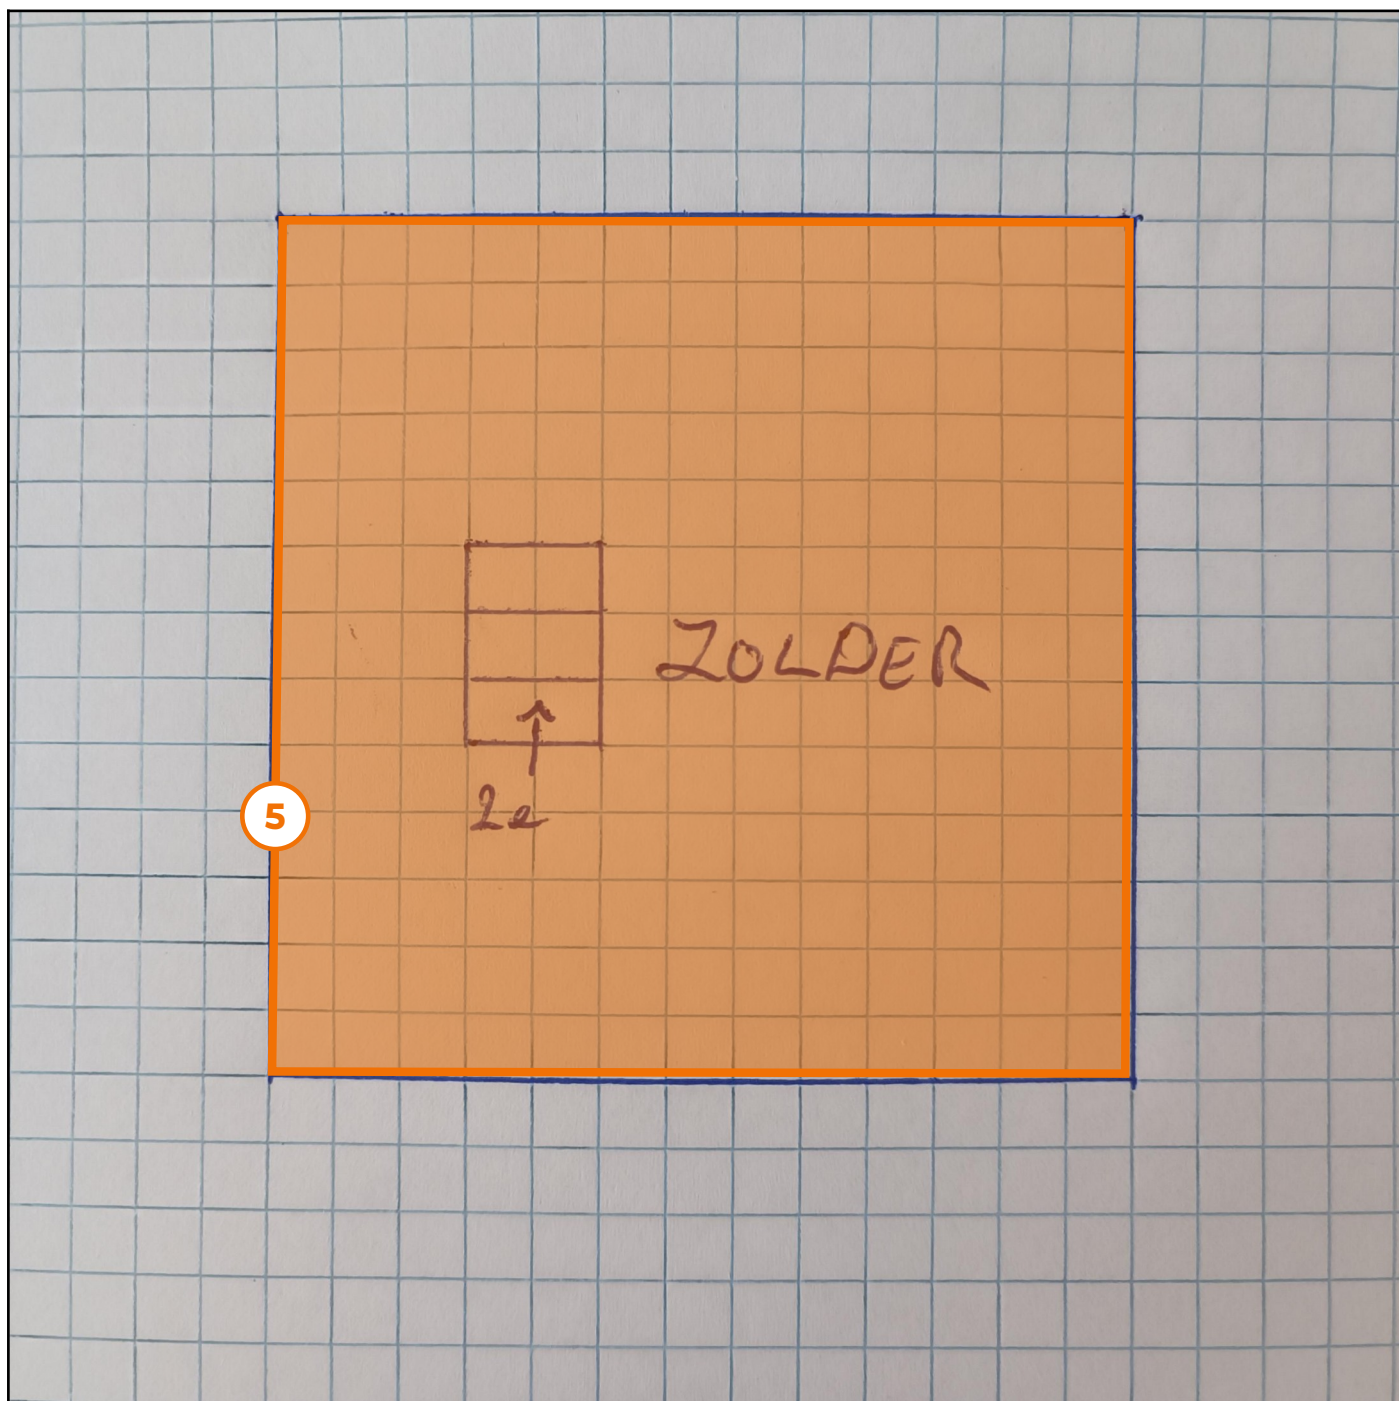
Plan 1.15: Zolder

Beschrijving	Type	Actie
5. Dak leien	Asbestmateriaal	Verwijderen

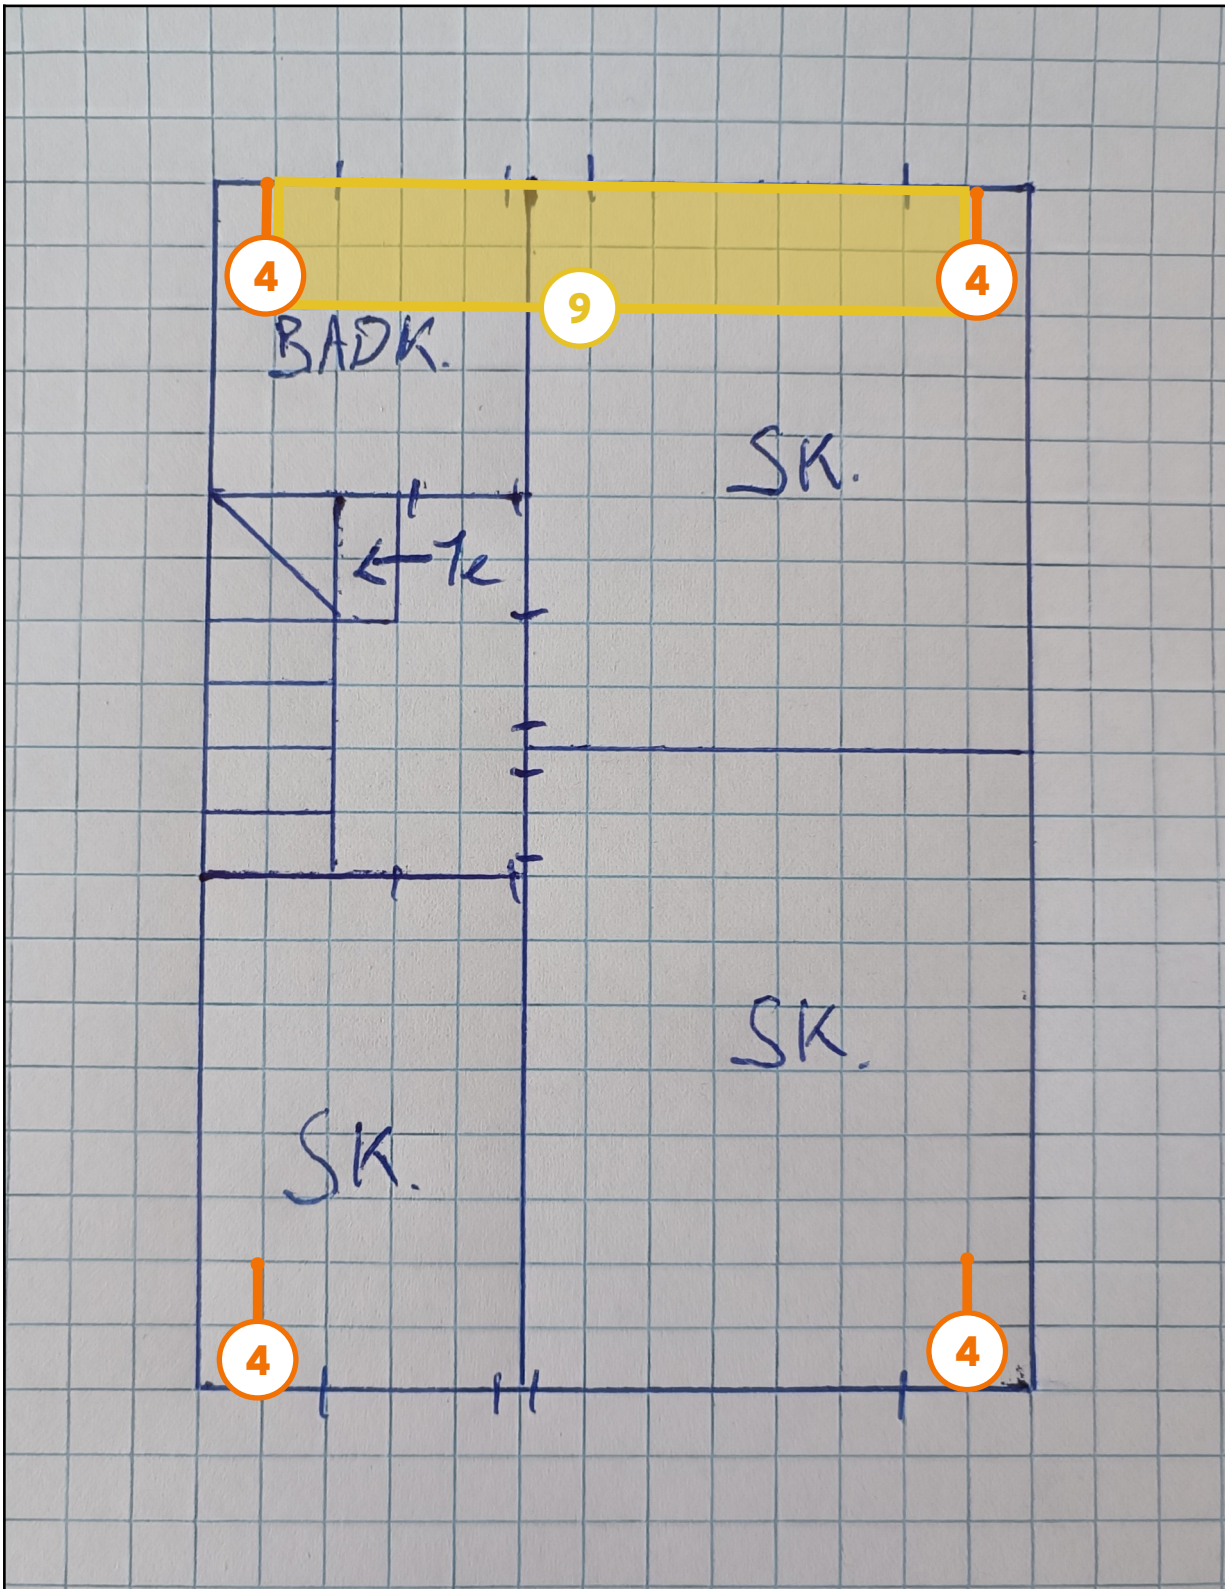
Plan 1.16: 2de verdiep

4. Gevelbekleding leien dakkapellen	Asbestmateriaal	Verwijderen
9. Roofing op dakkapel achteraan	Asbestmateriaal	Zorgvuldig beheren
